# Asbestinventarisatetest

Tiensestraat 66, 3470 Kortenen

**Niet-asbestveilig**

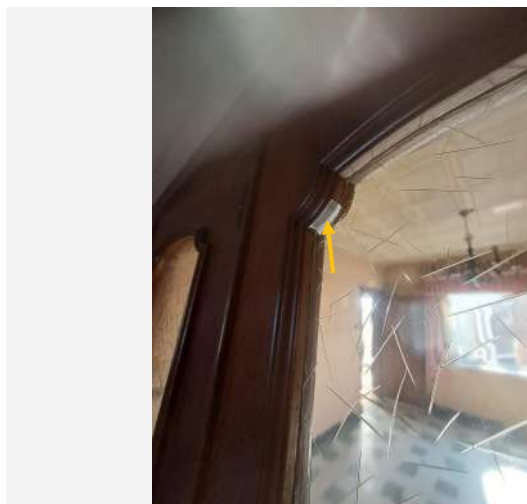
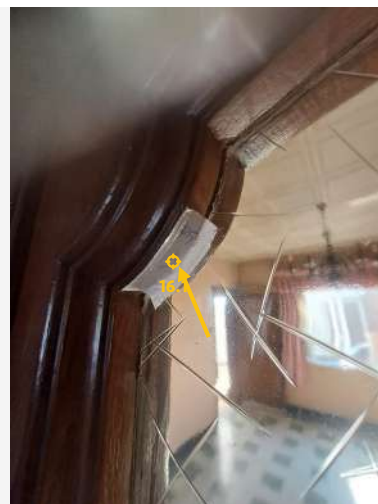
| Opmerking | <p>Op de plaatsen waar er staalname is gebeurd, is er geen asbest gevonden. Dit sluit niet uit dat er op andere plaatsen wel asbest aanwezig kan zijn. De stalen zijn genomen op representatieve plaatsen beschreven in het inspectieprotocol van OVAM.</p> <p>De hoeveelheid is der indicatie. Deze mag niet gebruikt worden voor andere doeleinde.</p> |

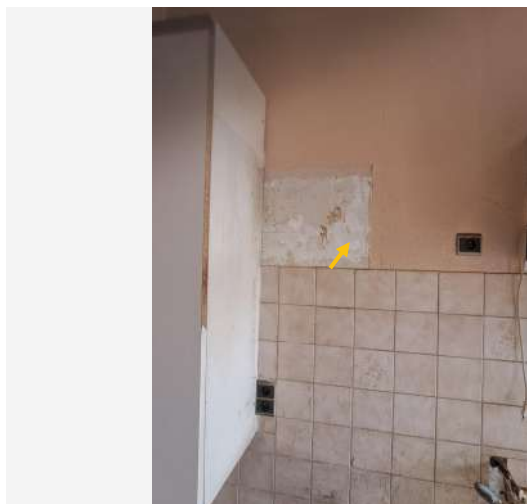
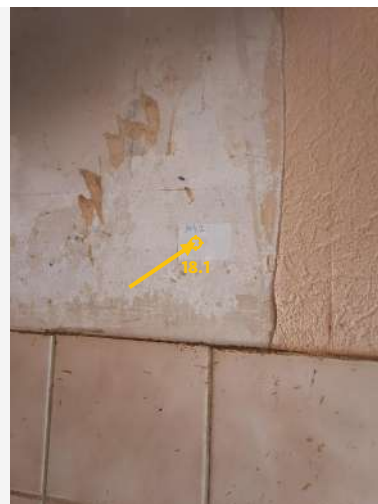
| Opmerking | <p>Op de plaatsen waar er staalname is gebeurd, is er geen asbest gevonden. Dit sluit niet uit dat er op andere plaatsen wel asbest aanwezig kan zijn. De stalen zijn genomen op representatieve plaatsen beschreven in het inspectieprotocol van OVAM.</p> <p>De hoeveelheid is der indicatie. Deze mag niet gebruikt worden voor andere doeleinde.</p> |
