Asbestinventarisatetest

Markgravenstraat 166/D, 2200 Herentals

Attestnummer : 20260323-000042.000

Uitgegeven op : 23.03.2026

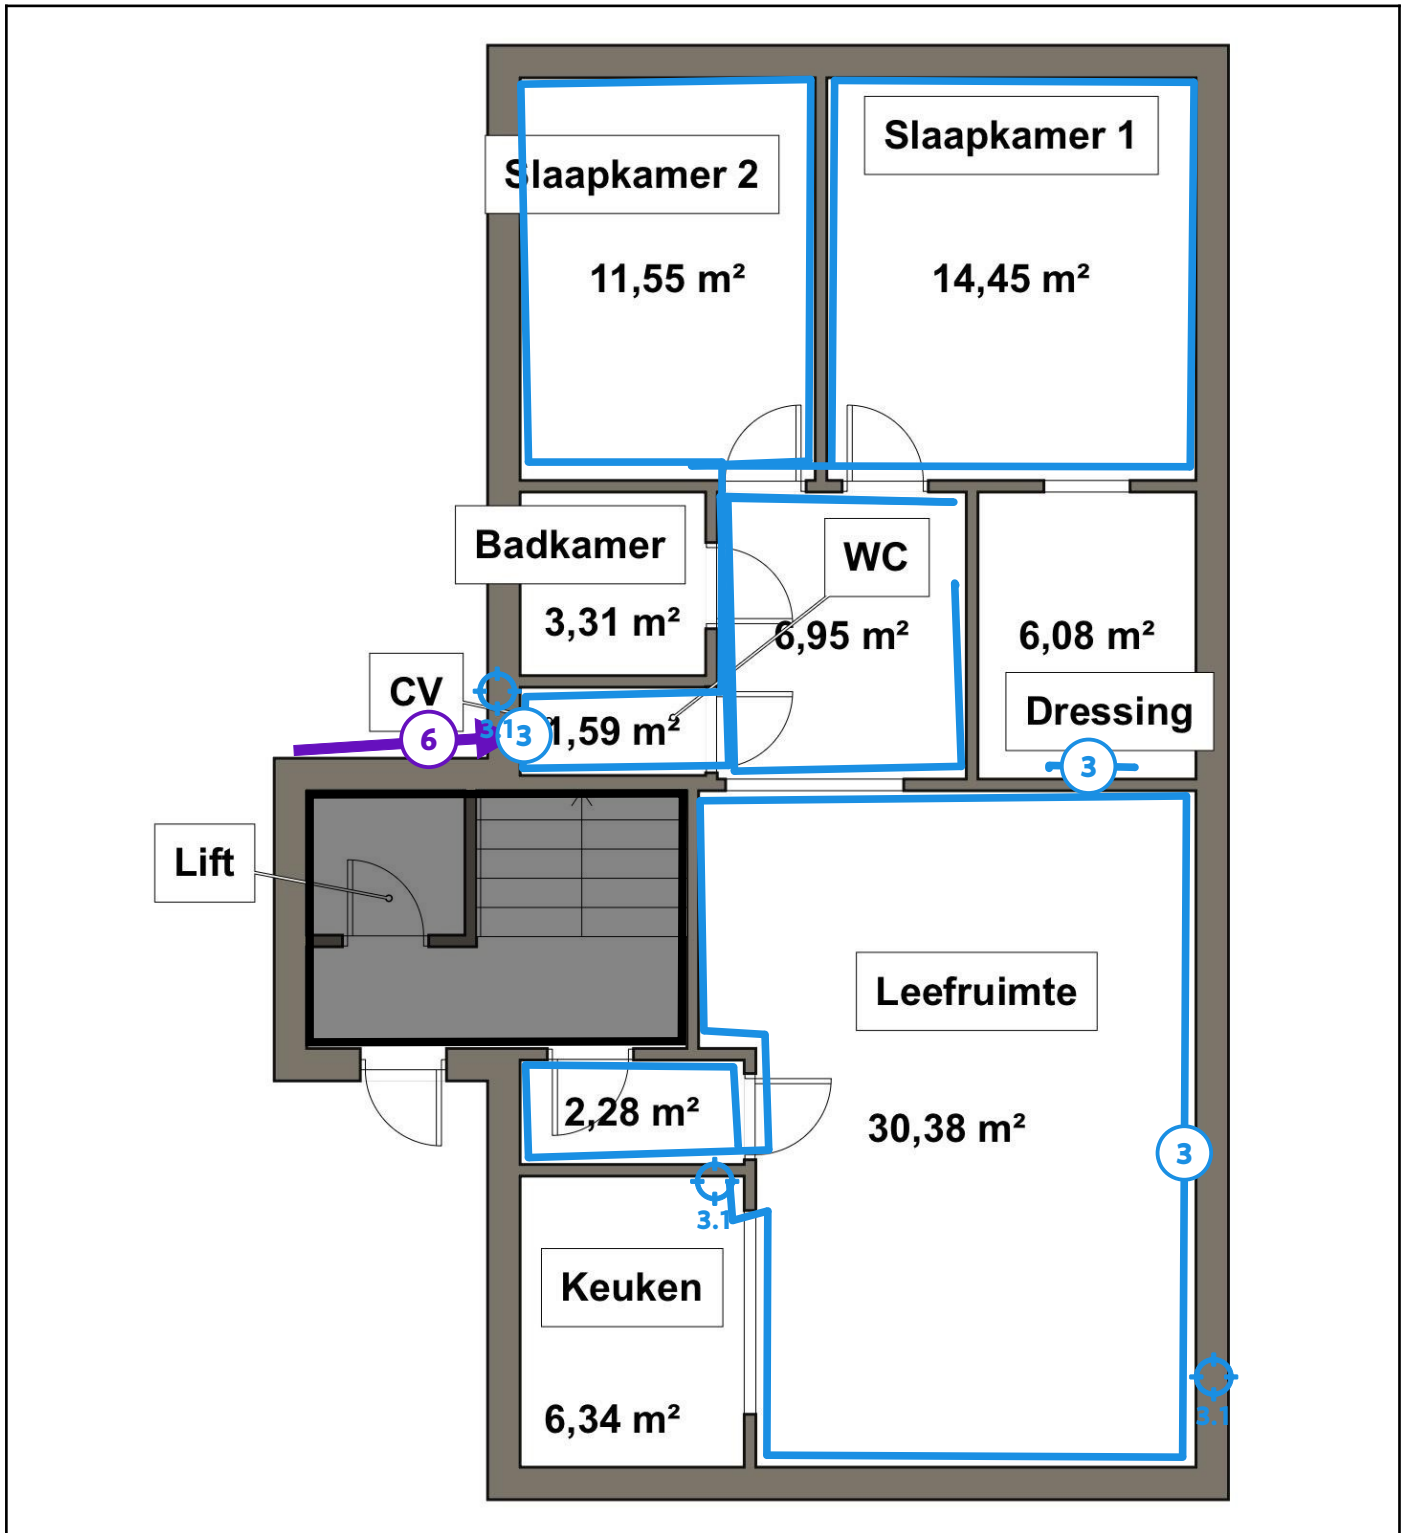
Plan 1.1: Grondplan

Beschrijving	Type	Actie
3. Pleisterwerk muren	Geen asbest	-

3.1 Code: MM01	Mengmonster	-
6. CV-ketel (niet verdacht)	Overige ruimte of materiaal	-

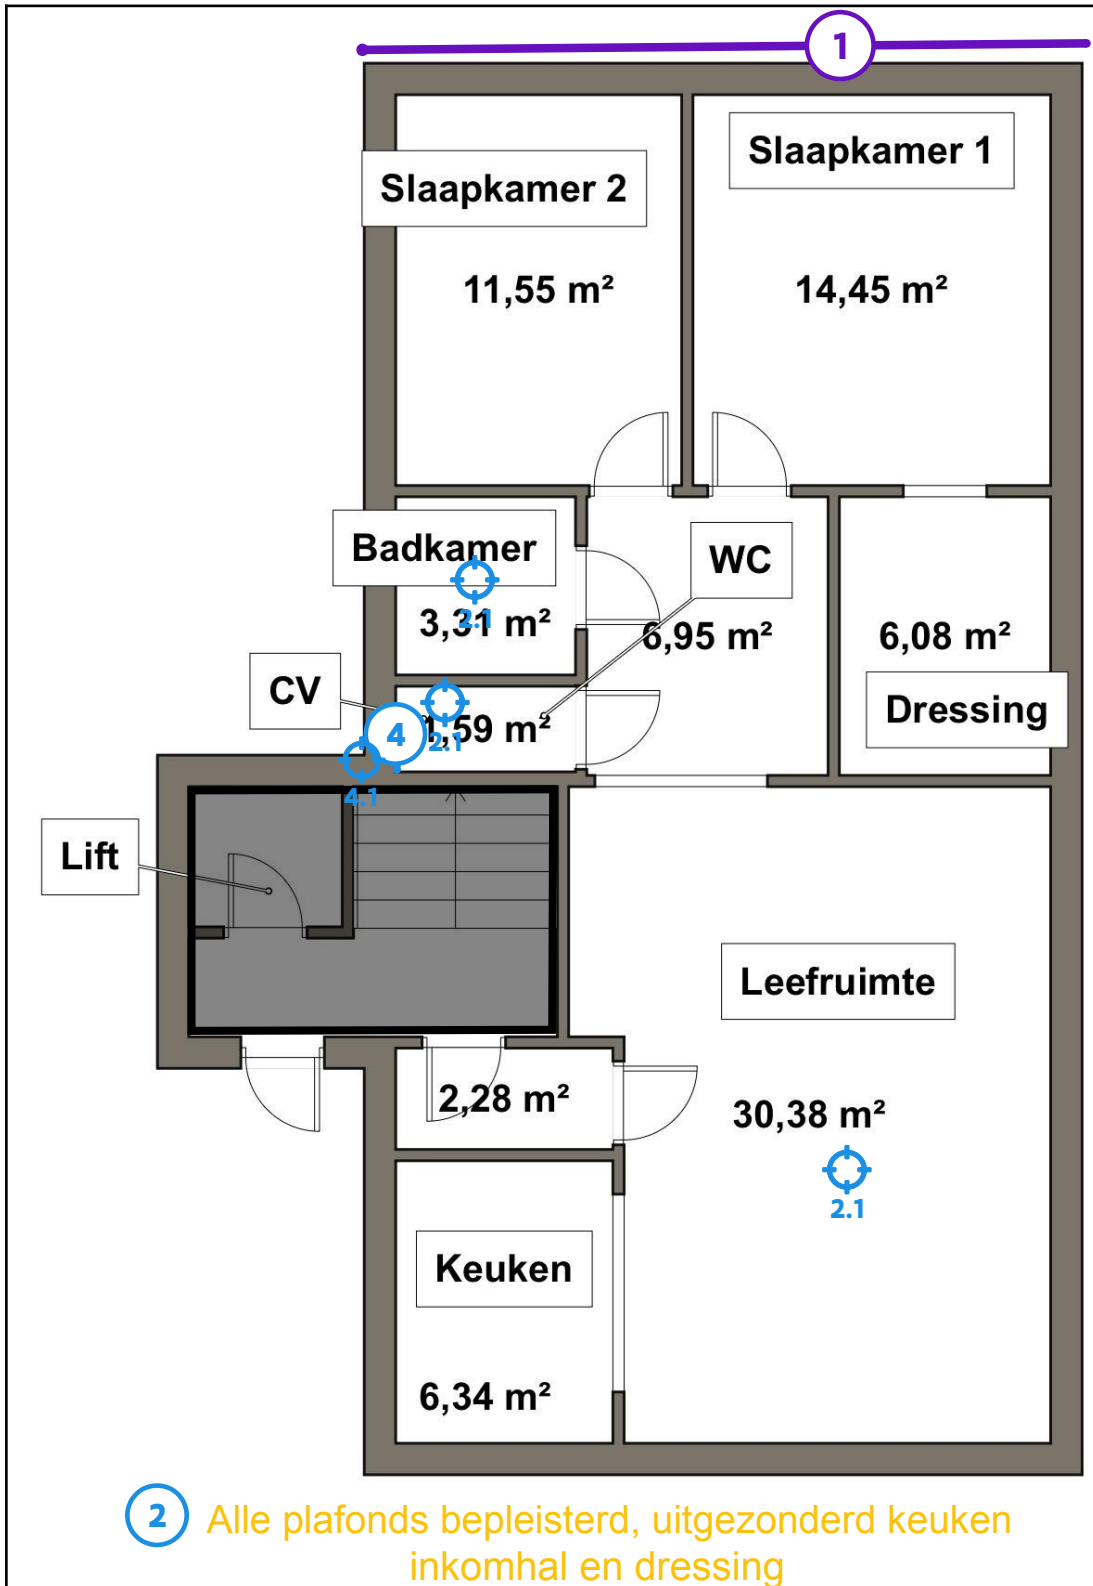
Plan 1.2: Grondplan bis

1. Gevelleien achtergevel (gemeenschappelijke delen)	Advies	-
2. Pleisterwerk plafonds	Geen asbest	-
2.1 Code: MM02	Mengmonster	-
4. RF plaat achter CV ketel	Geen asbest	-
4.1 Code: MM03	Puntmonster	-
