# Asbestinventarisatetest

Brusselstraat 462, 1702 Dilbeek

Attestnummer : 20250629-000020.000

## Niet-asbestveilig

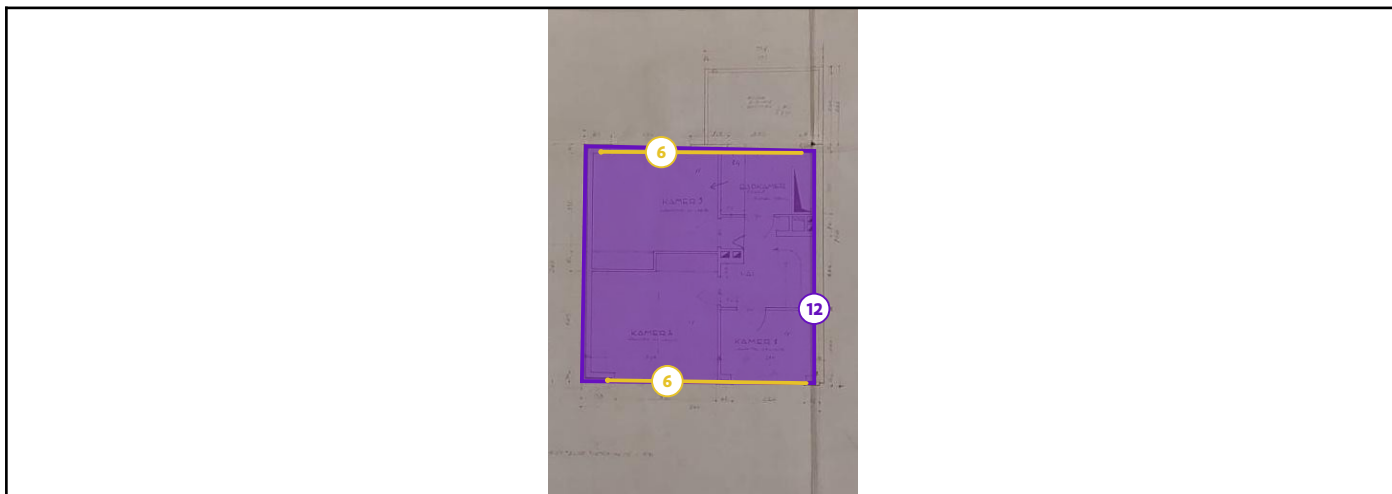
## Plan 1.1: Plan eerste verdieping

Beschrijving	Type	Actie
6. Massal vensterbanken	Asbestmateriaal	Zorgvuldig beheren
12. Pakkingen oude radiatoren	Advies	-

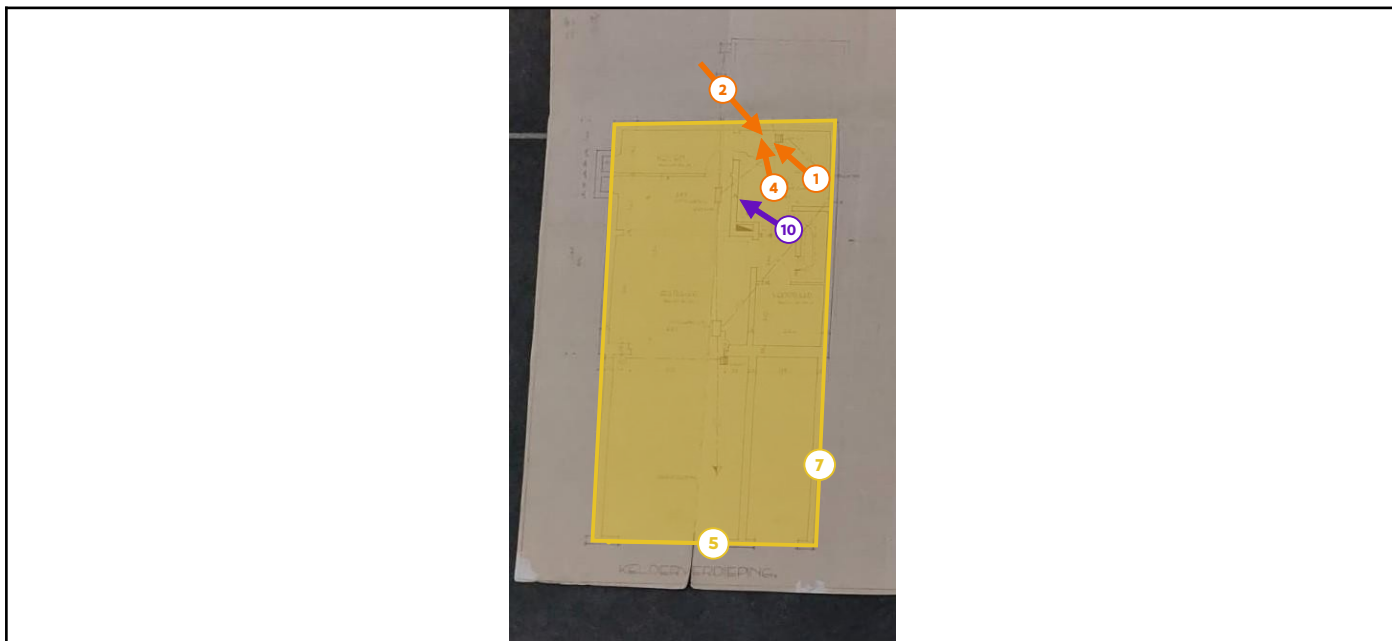
## Plan 1.2: Plan kelder

Beschrijving	Type	Actie
1. Omkasting onder koker in kelder	Asbestmateriaal	Verwijderen
2. Paneel achter contactdozen kelder	Asbestmateriaal	Verwijderen
4. Koker in kelder	Asbestmateriaal	Maatregelen nemen
5. Plaat garagepoort	Asbestmateriaal	Zorgvuldig beheren
7. Bakelieten toepassingen	Asbestmateriaal	Zorgvuldig beheren
10. Pakkingen kraantjes kelder	Advies	-

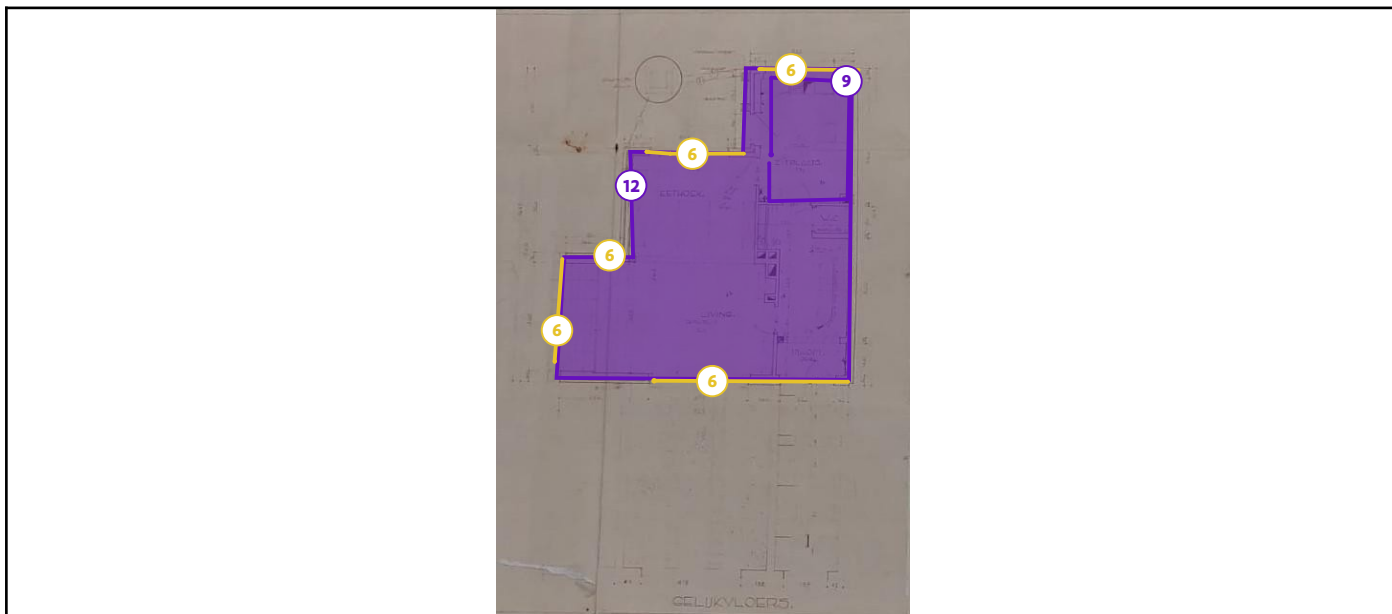
## Plan 1.3: Plan gelijkvloers

Beschrijving	Type	Actie
6. Massal vensterbanken	Asbestmateriaal	Zorgvuldig beheren
9. Lijm laag achter oude wandtegels	Advies	-
12. Pakkingen oude radiatoren	Advies	-

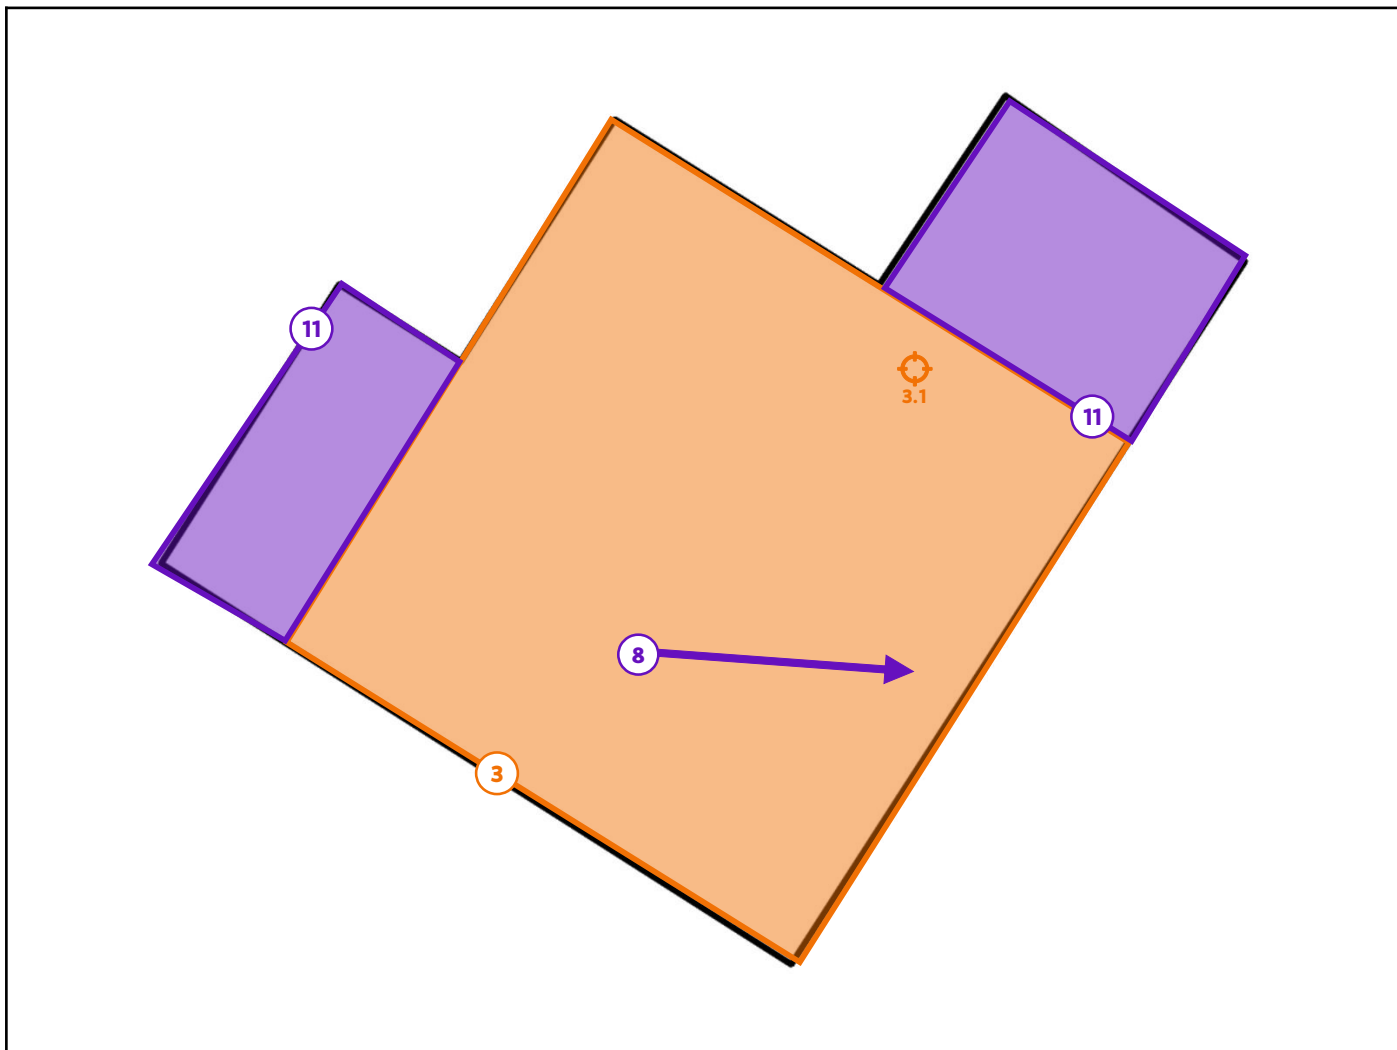
## Plan 1.4: Woning plan

Beschrijving	Type	Actie
3. Menuiserie onderdak platen	Asbestmateriaal	Maatregelen nemen
3.1 Code: 6960	Puntmonster	-
8. Buizen in de schouw(en)	Beperking	-
11. Roofing plat dak	Advies	-

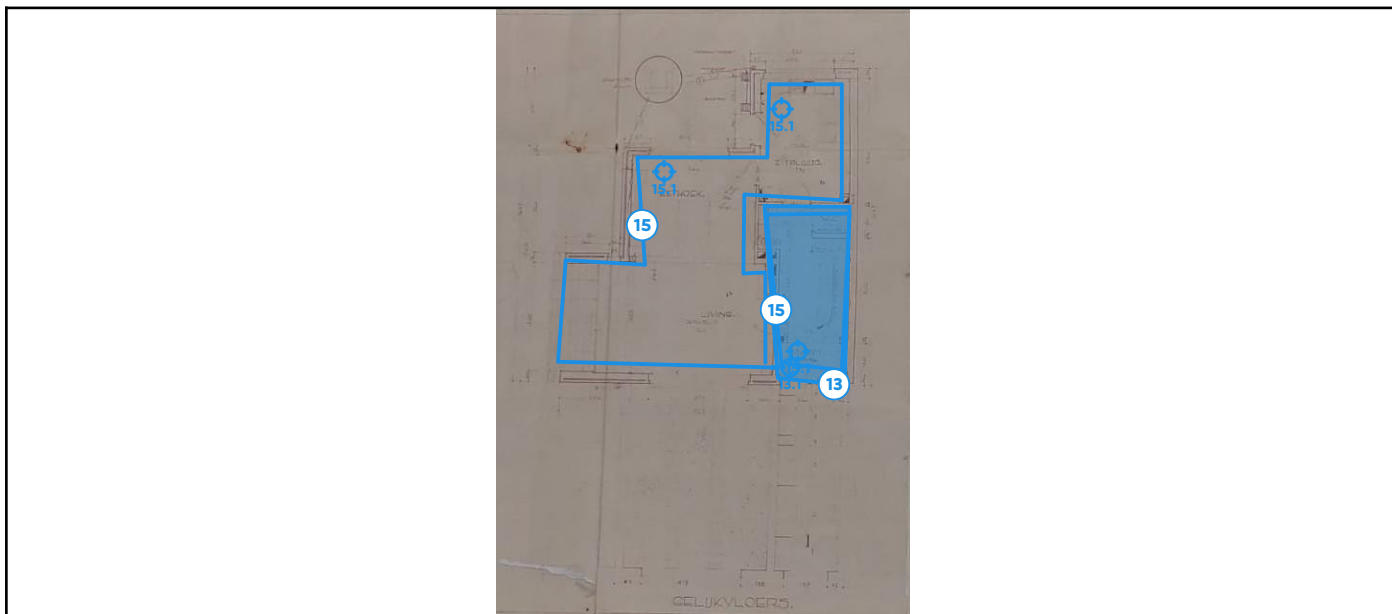
## Plan 1.5: Plan gelijkvloers pleisterwerk

Beschrijving	Type	Actie
13. Pleisterwerk Plafonds	Geen asbest	-
13.1 Code: 6959	Mengmonster	-
15. Pleisterwerk Muren	Geen asbest	-
15.1 Code: 6958	Mengmonster	-

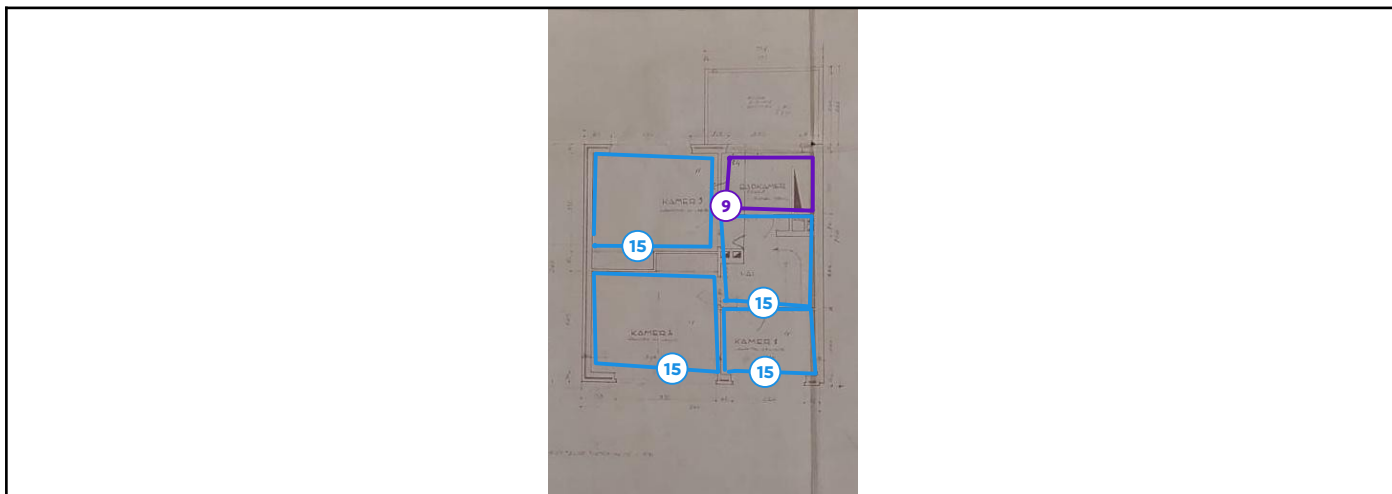
## Plan 1.6: Plan eerste verdieping

Beschrijving	Type	Actie
9. Lijmlaag achter oude wandtegels	Advies	-
15. Pleisterwerk Muren	Geen asbest	-

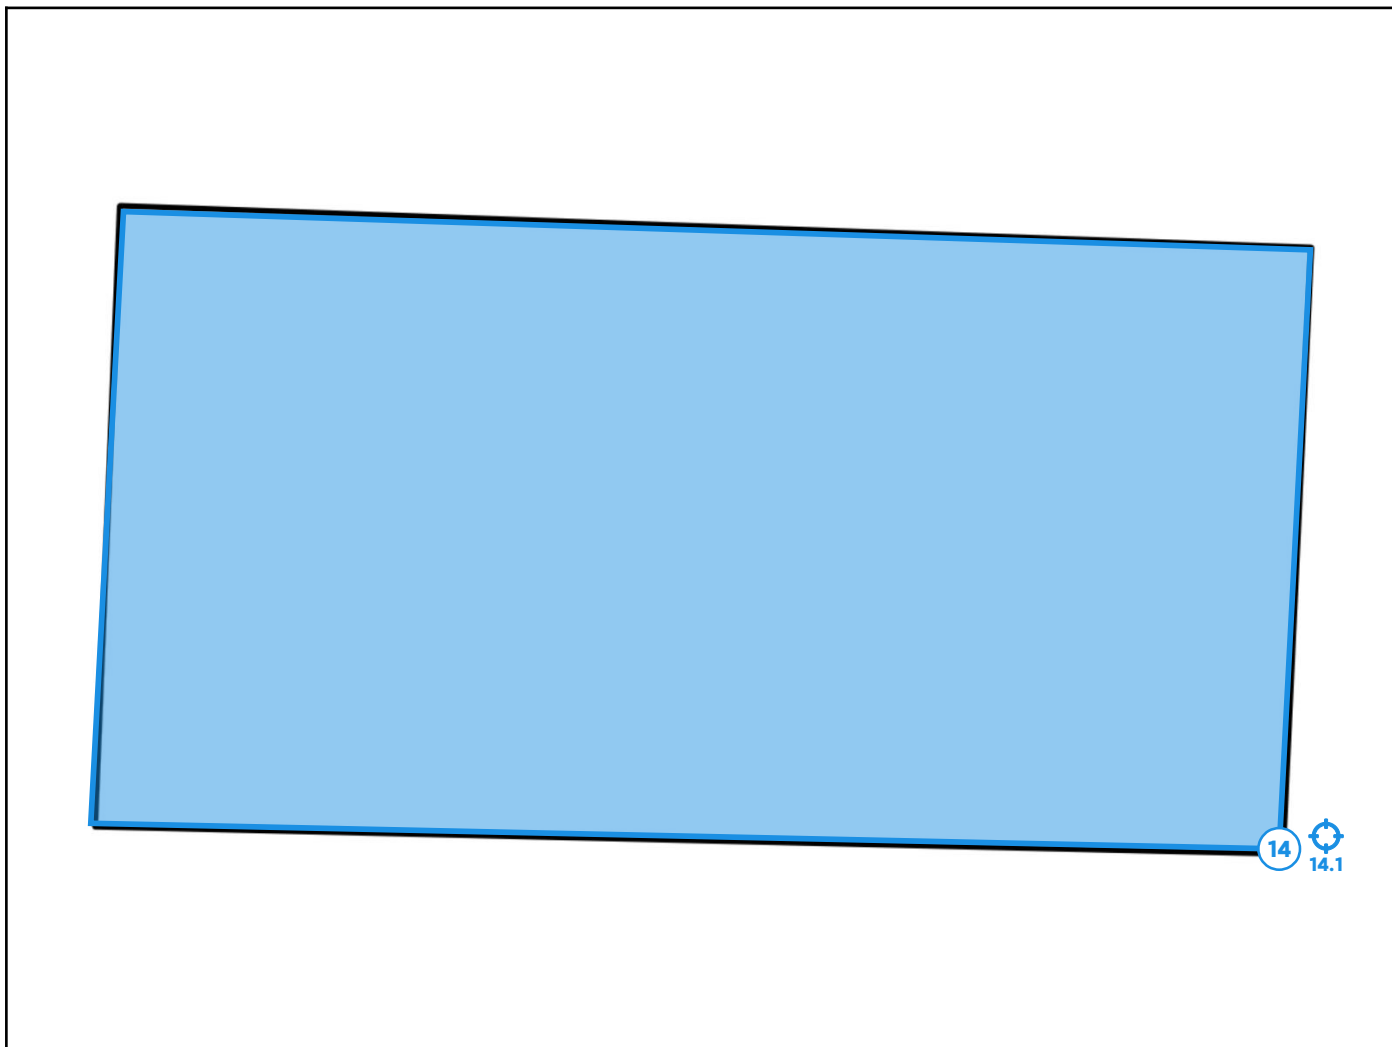
## Plan 2.1: Tuinhuis plan

Beschrijving	Type	Actie
14. Shingles tuinhuis	Geen asbest	-
14.1 Code: 6961	Puntmonster	-
