Asbestinventarisatetest

Lutgardisstraat 10, 1820 Steenokkerzeel

Attestnummer : 20260327-000277.000

Asbestveilig (maar mogelijk niet asbestvrij)

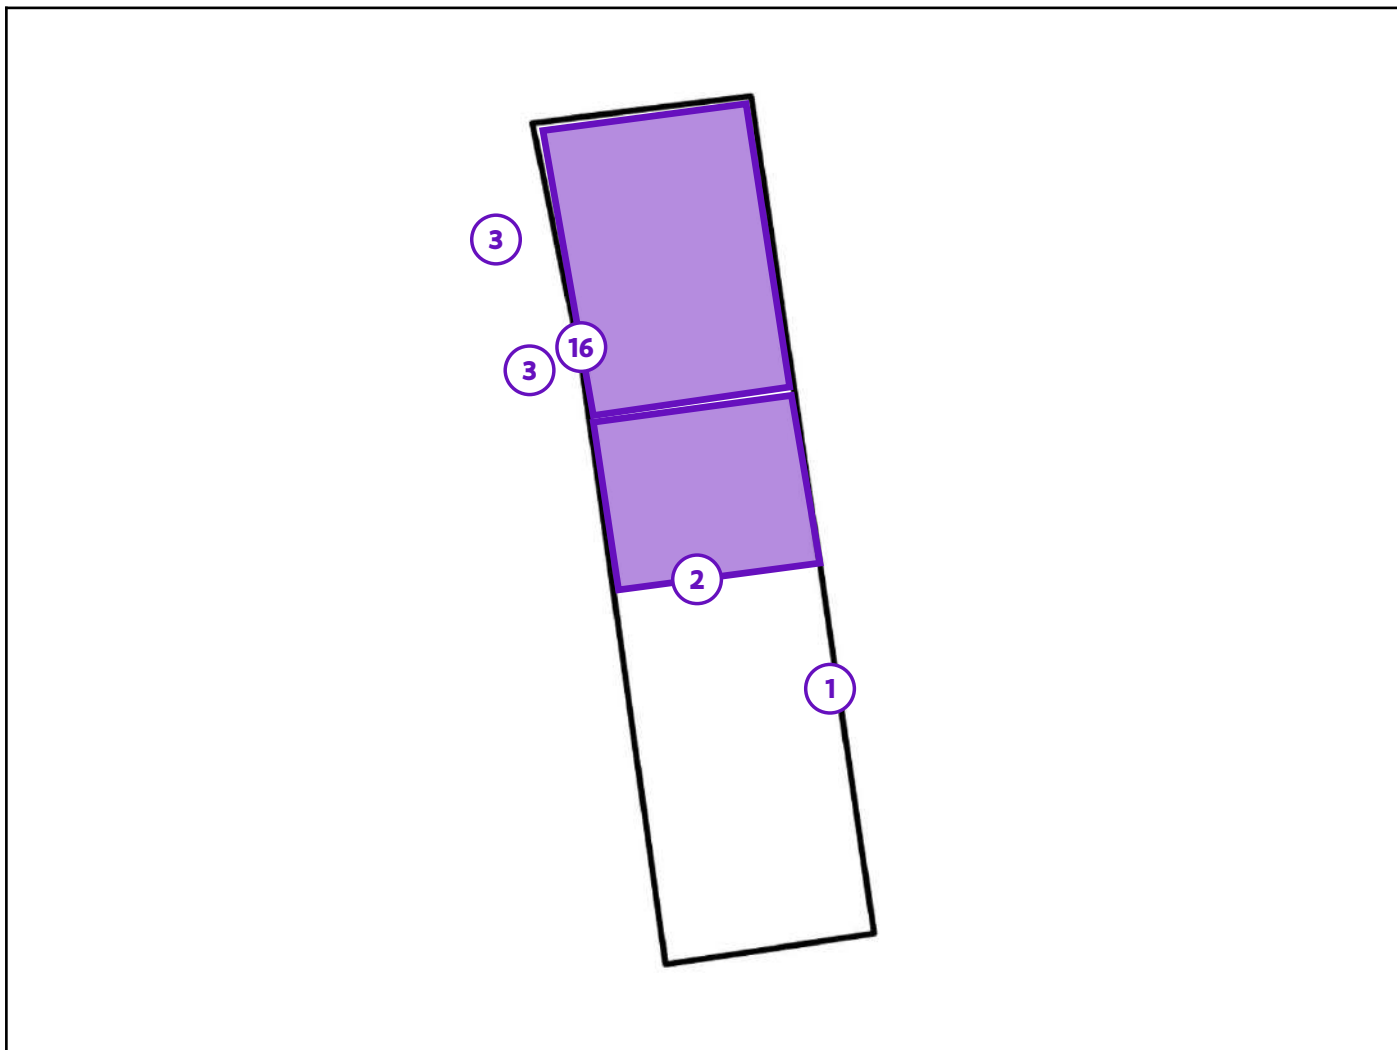
Plan 1.1: Woning plan

Beschrijving	Type	Actie
1. Schouw(en) - Hoger dan 3,5 meter	Beperking	-
2. Dakbedekking - Hoger dan 3,5 meter	Beperking	-
3. Putdeksel(s) - Zitten vast/te zwaar	Beperking	-
16. EPDM bovenlaag - Onderliggende lagen	Overige ruimte of materiaal	-

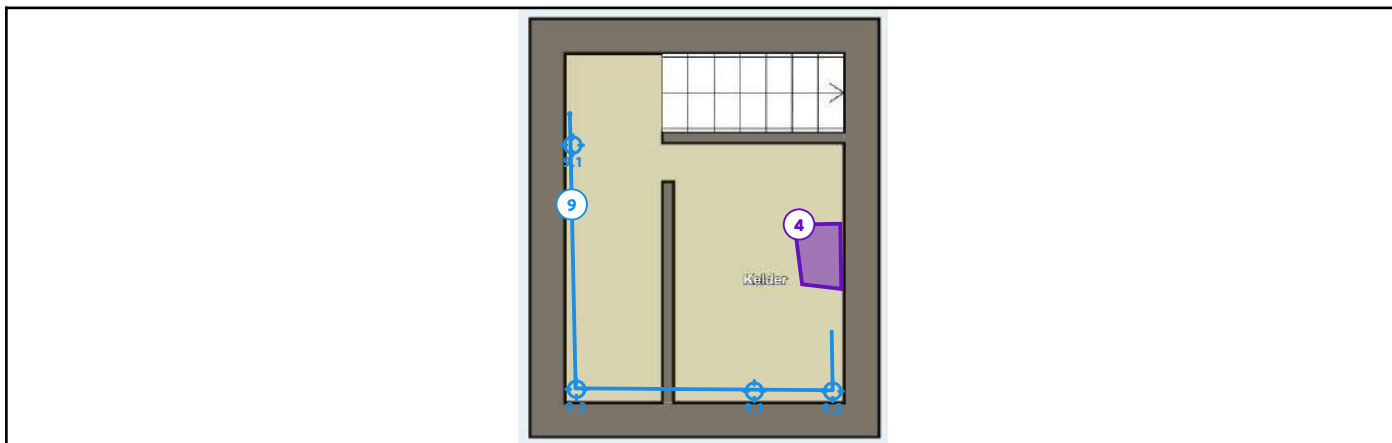
Plan 1.3: Kelder

Beschrijving	Type	Actie
4. Oude ketel in de kelder	Advies	-
9. Leidingisolatie kelder	Geen asbest	-
9.1 Code: MS04 rechte stukken	Mengmonster	-
9.2 Code: MS05 bochten	Mengmonster	-

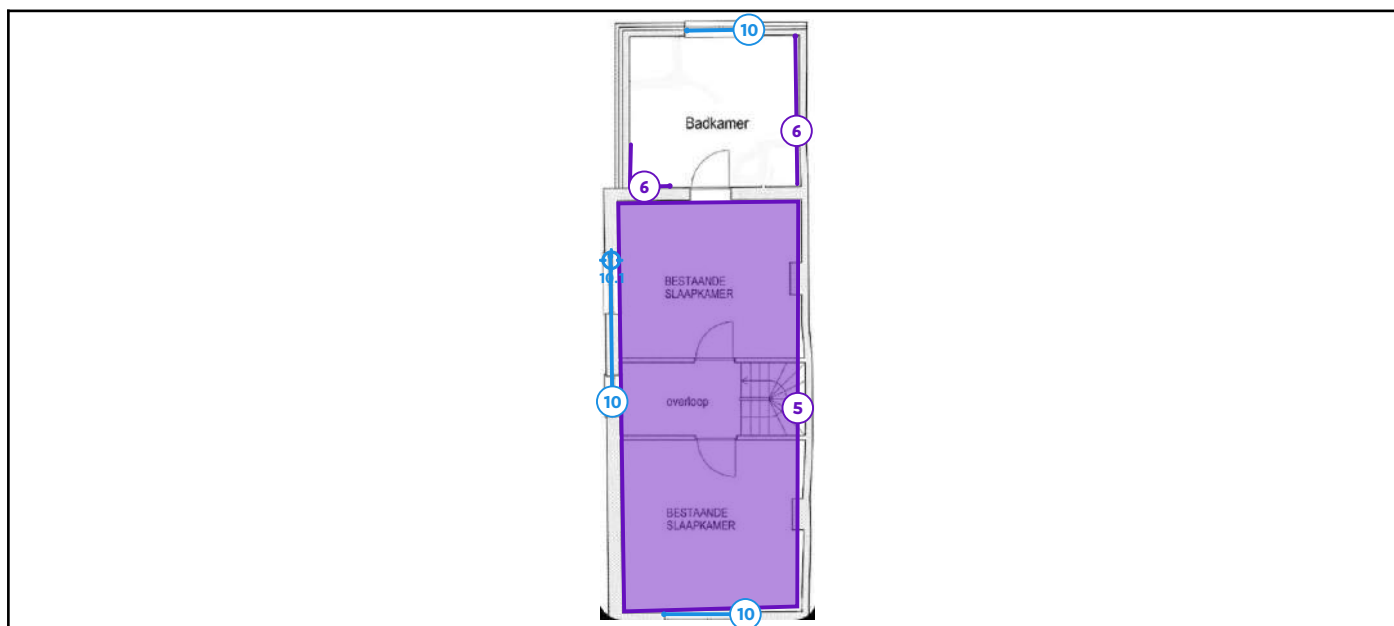
Plan 1.7: 1ste verdiep

Beschrijving	Type	Actie
5. Laminaat - Onderliggende lagen	Advies	-
6. Tegellijm achter wandtegels & plinten	Advies	-
10. Kit - Schrijnwerk/metselwerk van ramen en/of deuren	Geen asbest	-
10.1 Code: PS07	Puntmonster	-

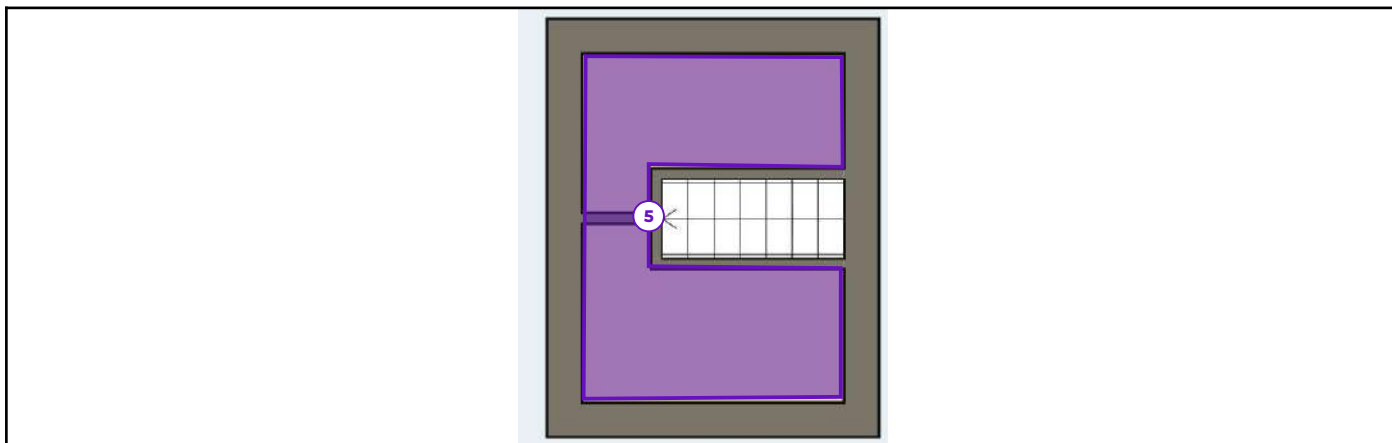
Plan 1.10: Zolder

Beschrijving	Type	Actie
5. Laminaat - Onderliggende lagen	Advies	-

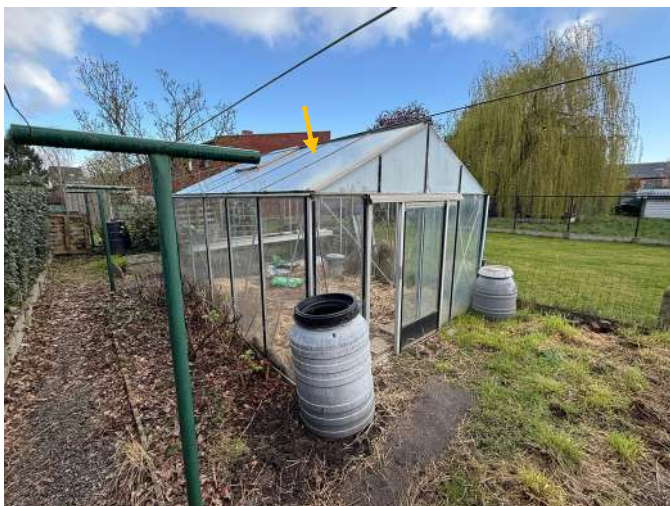
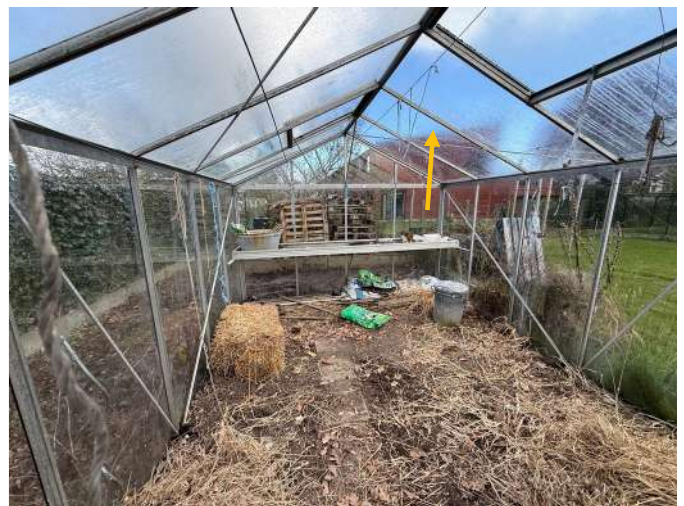
Beschrijving	Notitie	Terug te vinden op plannen
Fiche 13: Dak serre	Het dak van de serre is van glas = niet-asbestverdacht.	-
Fiche 14: Geen verdacht onderdak aanwezig - Schuine daken	Het onderdak van de woning is een doek en het onderdak van het tuinhuis is van hout deze beiden zijn niet-asbestverdacht.	-
Fiche 15: Dak woning	Het dak van de woning zijn keramische dakpannen = niet-asbestverdacht.	-

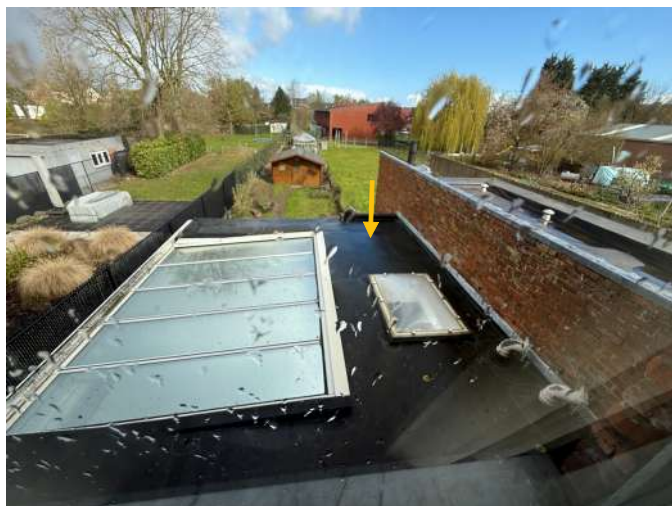
Beschrijving	Notitie	Terug te vinden op plannen
Fiche 16: EPDM bovenlaag - Onderliggende lagen	<p>Bovenlaag van het platte dak bestaat uit een niet-asbestverdachte EPDM laag (Bijgevolg niet-asbestverdacht). Er werd geen destructief onderzoek gepleegd naar eventuele verdachte onderliggende roofing/lijmlagen. Indien bij eventuele werken onderliggende (lijm)lagen waargenomen worden, laat dan eerst een staal uitvoeren, alvorens werken verder te zetten.</p> <p>(Enkel de toplaag kon bekeken worden zonder destructief onderzoek).</p>	Plan 1.1: Woning plan
Fiche 17: liftinfrastructuur	-	-

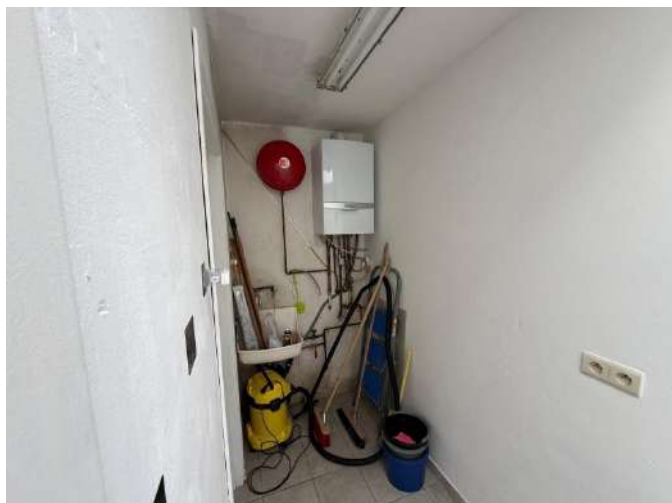
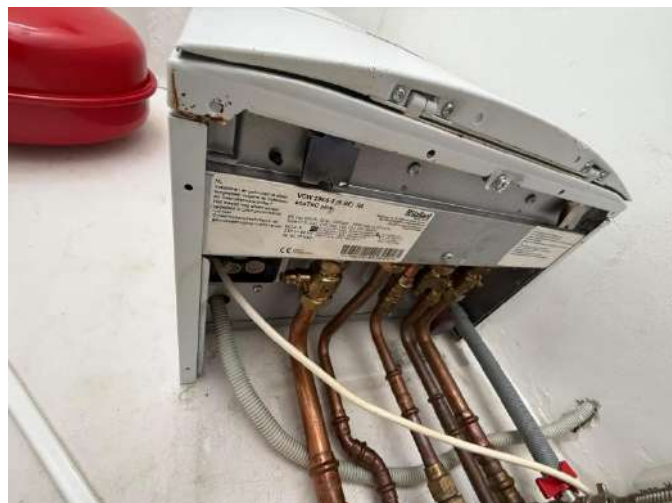
Beschrijving	Notitie	Terug te vinden op plannen
Fiche 18: Materialen aan de stookketel (dichtingen, isolerend materiaal, ...)	Nieuwe ketel en toebehoren van na 2001.	-
