Asbestinventarisatetest

Lindeboomstraat 137, 3080 Tervuren

Attestnummer : 20251203-000335.000

Zone 1: Hoofdgebouw

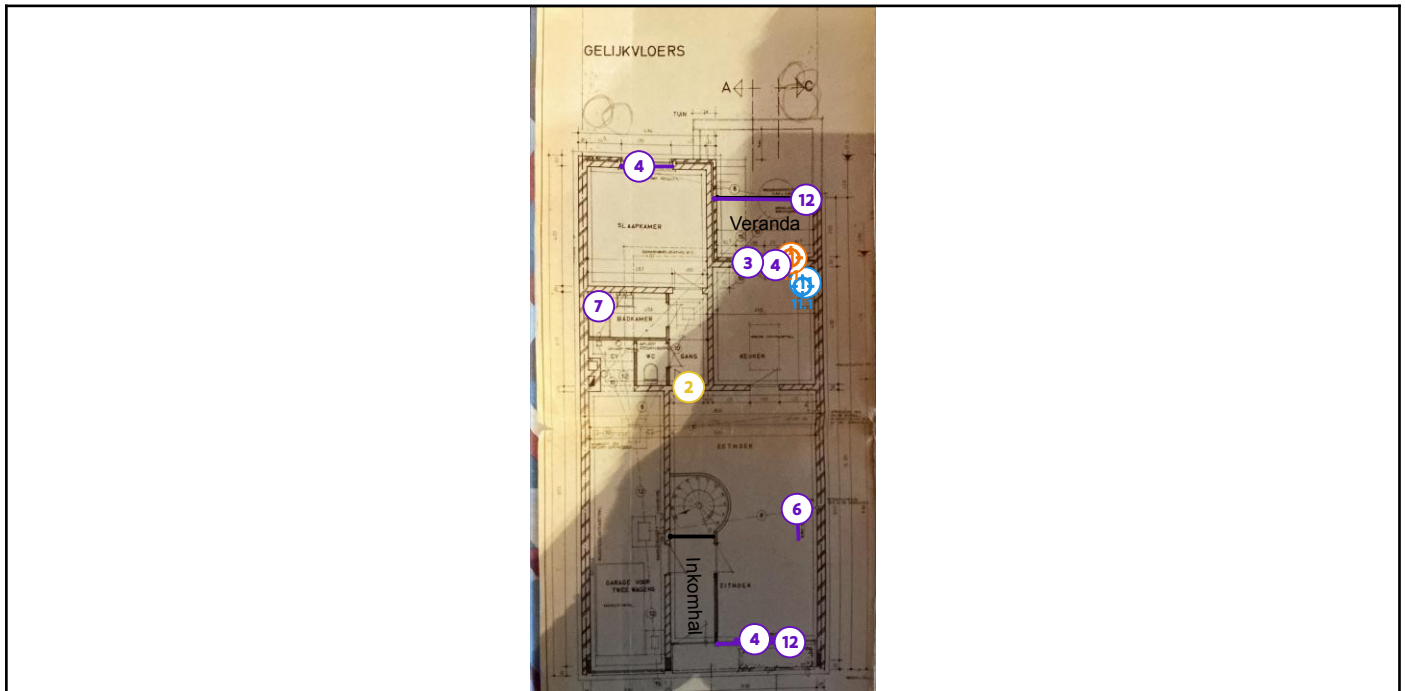
Plan 1.1: gelijkvloers

Beschrijving	Type	Actie
1. Mastiek tussen glas en schrijnwerk buiten	Asbestmateriaal	Verwijderen
1.1 Code: PM03 - mastiek tussen schrijnwerk en glas	Puntmonster	-
2. Mastiek tussen glas in lood deur	Asbestmateriaal	Zorgvuldig beheren
3. Houten paneel in deur	Advies	-
4. Vensterbanken uit natuursteen binnenschrijnwerk	Advies	-
6. Franse leisteen als tablet aan sierhaard	Advies	-
7. Metalen verluchttingsrooster in badkamer	Advies	-
11. Coating onder spoelbak in keuken	Geen asbest	-
11.1 Code: PM02 - coating spoelbak	Puntmonster	-
12. Aluminium schrijnwerk met soepele kitten	Overige ruimte of materiaal	-

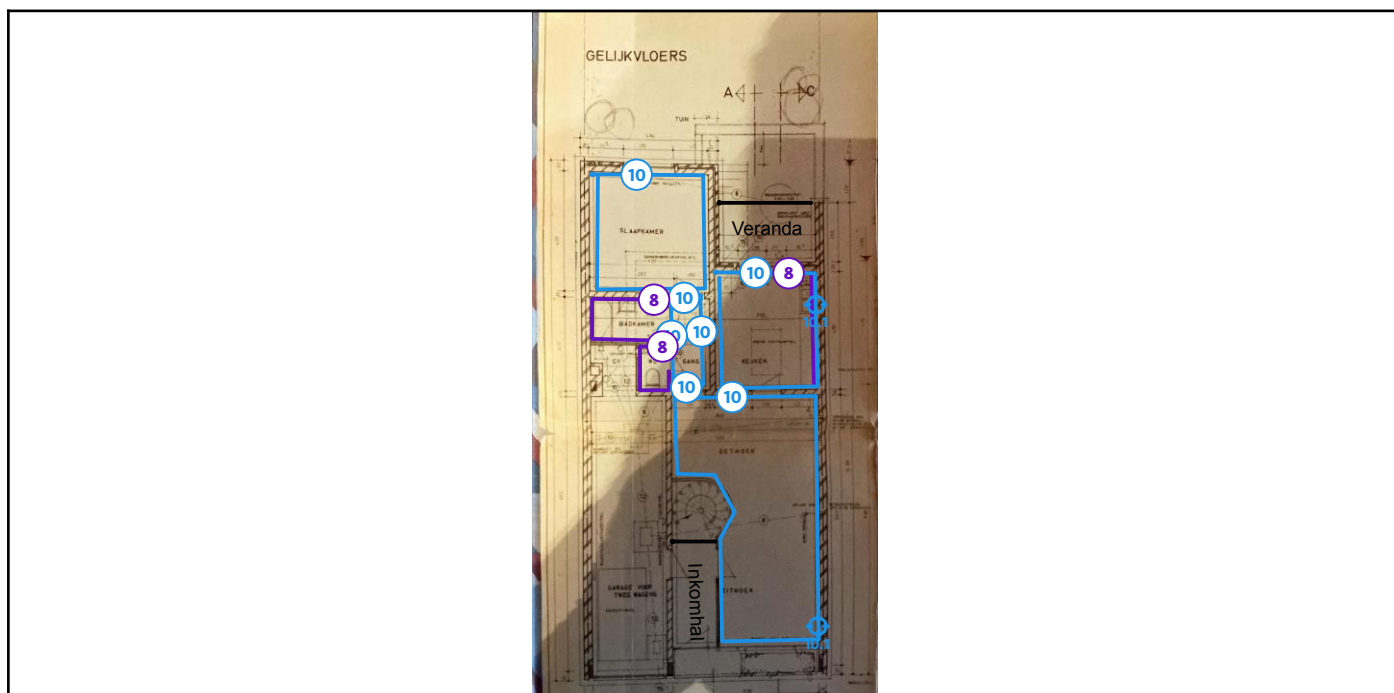
Plan 1.2: gelijkvloers - wanden

Beschrijving	Type	Actie
8. Tegelijk achter faiancetegels in appartement	Advies	-
10. Pleister wanden	Geen asbest	-
10.1 Code: MM01 pleister wanden	Mengmonster	-

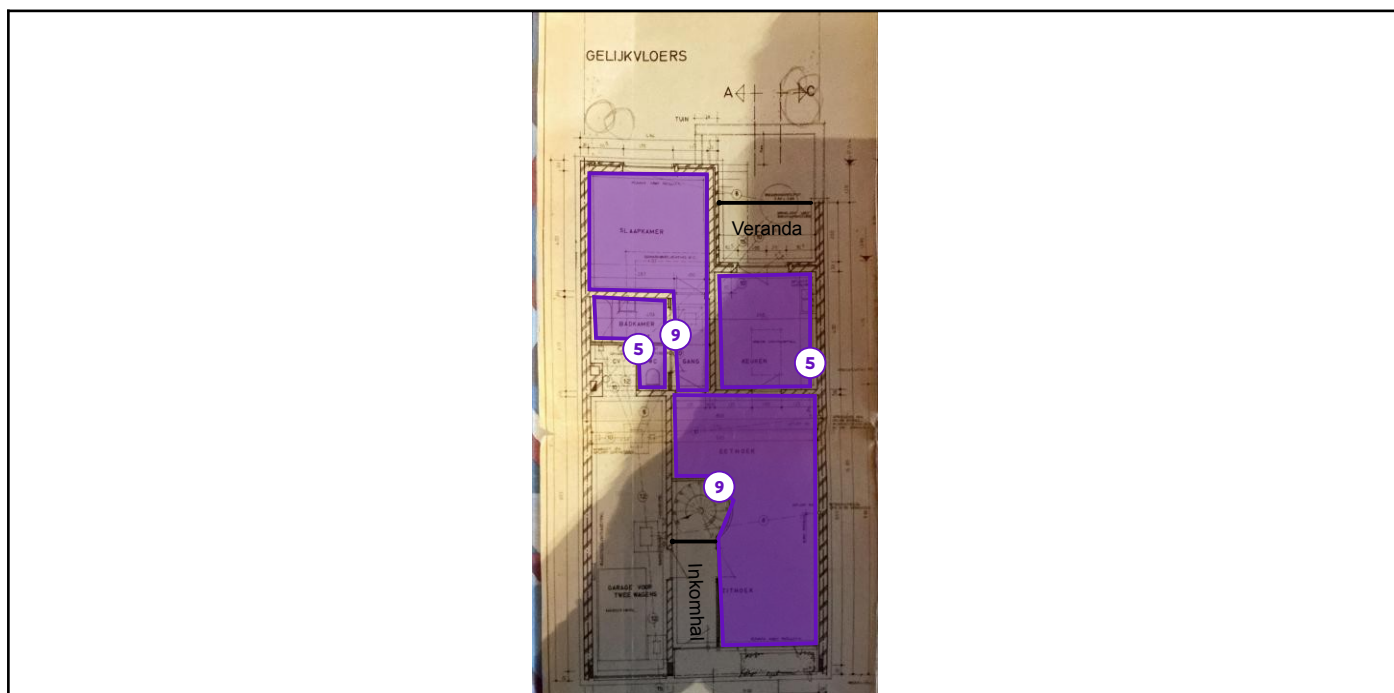
Plan 1.3: gelijkvloers - plafonds

Beschrijving	Type	Actie
5. Pvc planchette tegen plafond	Advies	-
9. Houten planchette tegen plafond in appartement	Advies	-
