Asbestinventarisatetest

Eduard Dompasstraat 25, 3570 Alken

Attestnummer : 20260331-000064.000

Uitgegeven op : 31.03.2026

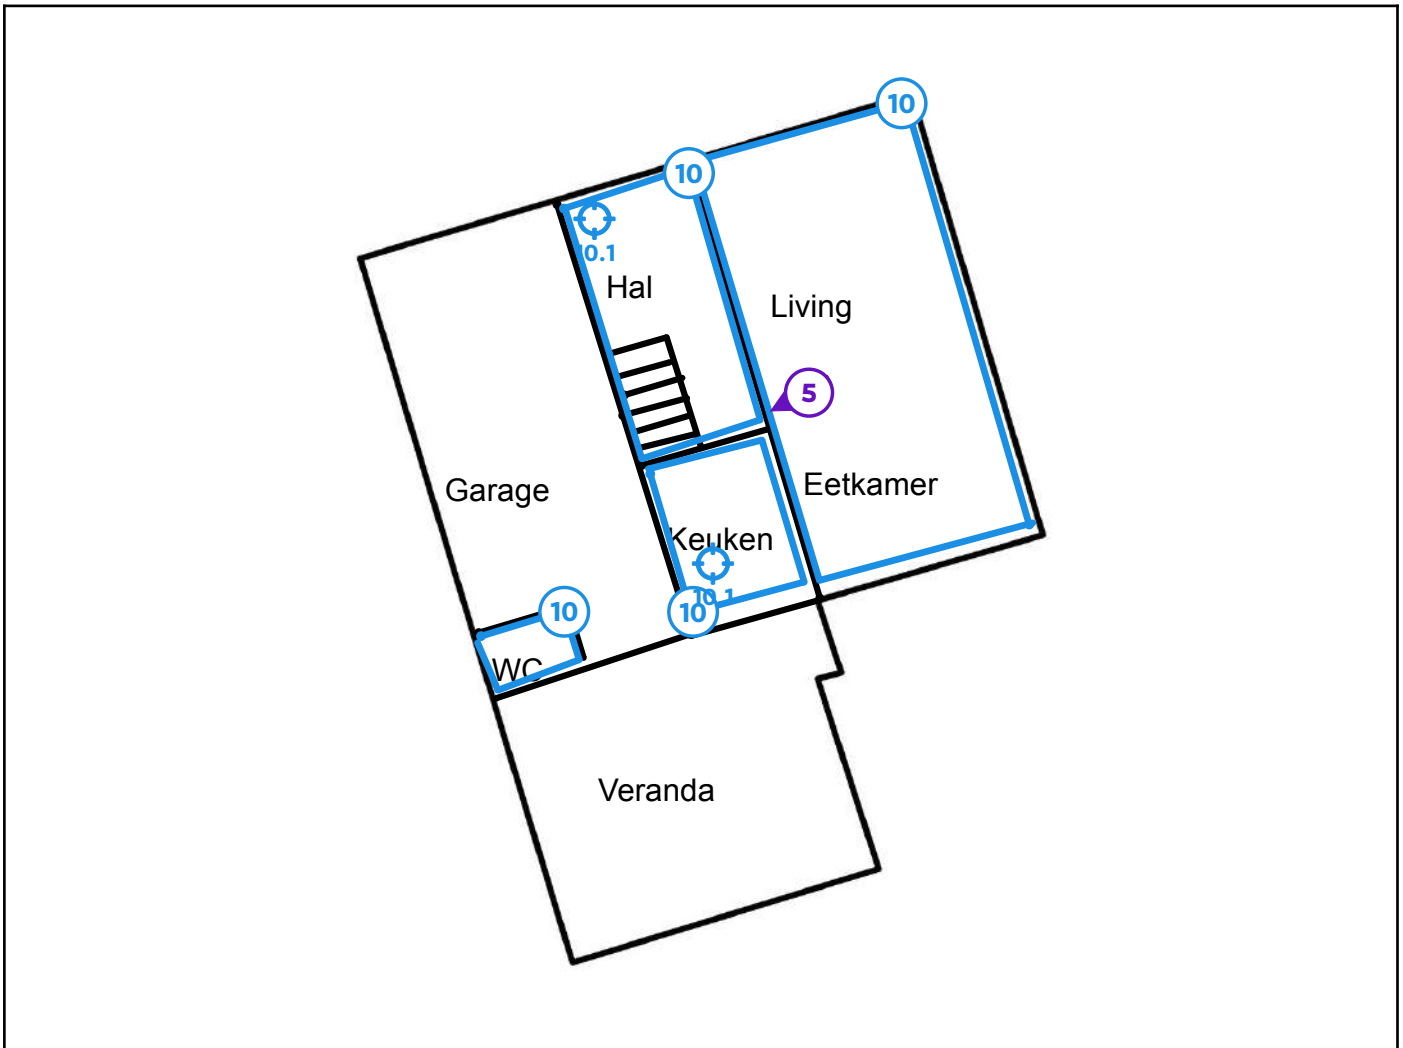
Plan 1.2: Hoofdgebouw plan gelijkvloers

Beschrijving	Type	Actie
5. Kachelkoord (niet asbestverdacht)	Advies	-
10. Pleisterwerk wanden	Geen asbest	-
10.1 Code: MM02	Mengmonster	-

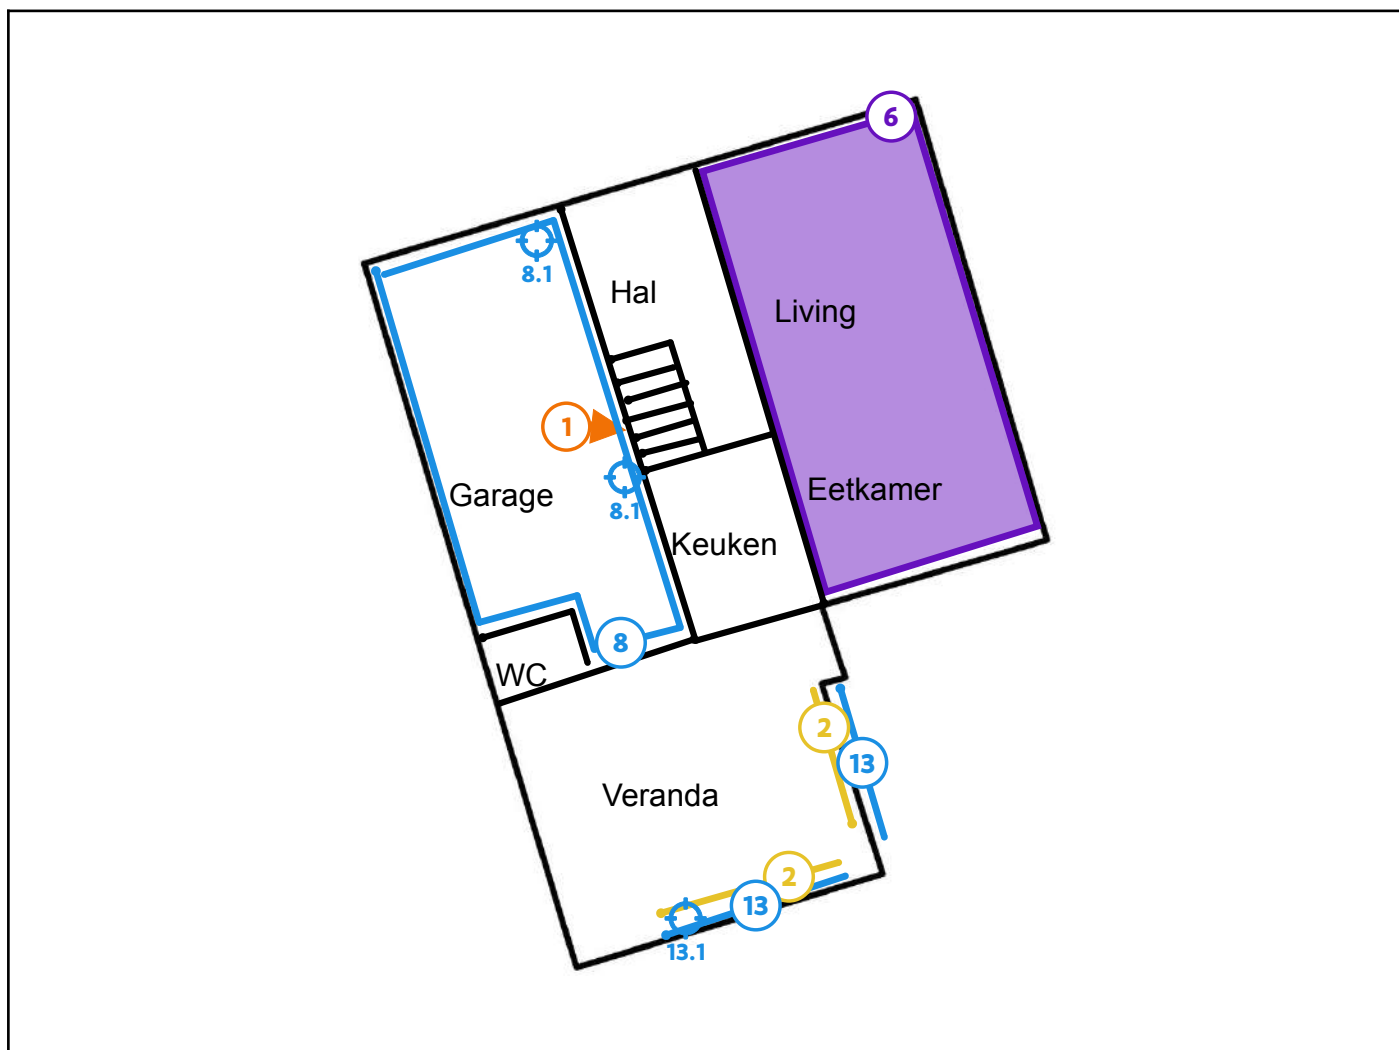
Plan 1.3: Hoofgebouw plan gelijkvloers

Beschrijving	Type	Actie
1. Bakeliet stopcontact(en) hoeveelheden	Asbestmateriaal	Verwijderen
2. Dorpels (type Massal)	Asbestmateriaal	Zorgvuldig beheren
6. Vloerzeil (niet asbestverdacht)	Advies	-
8. Cementering garage	Geen asbest	-
8.1 Code: MM03	Mengmonster	-
13. Mastiek (asbestverdacht)	Geen asbest	-
13.1 Code: MM06	Puntmonster	-

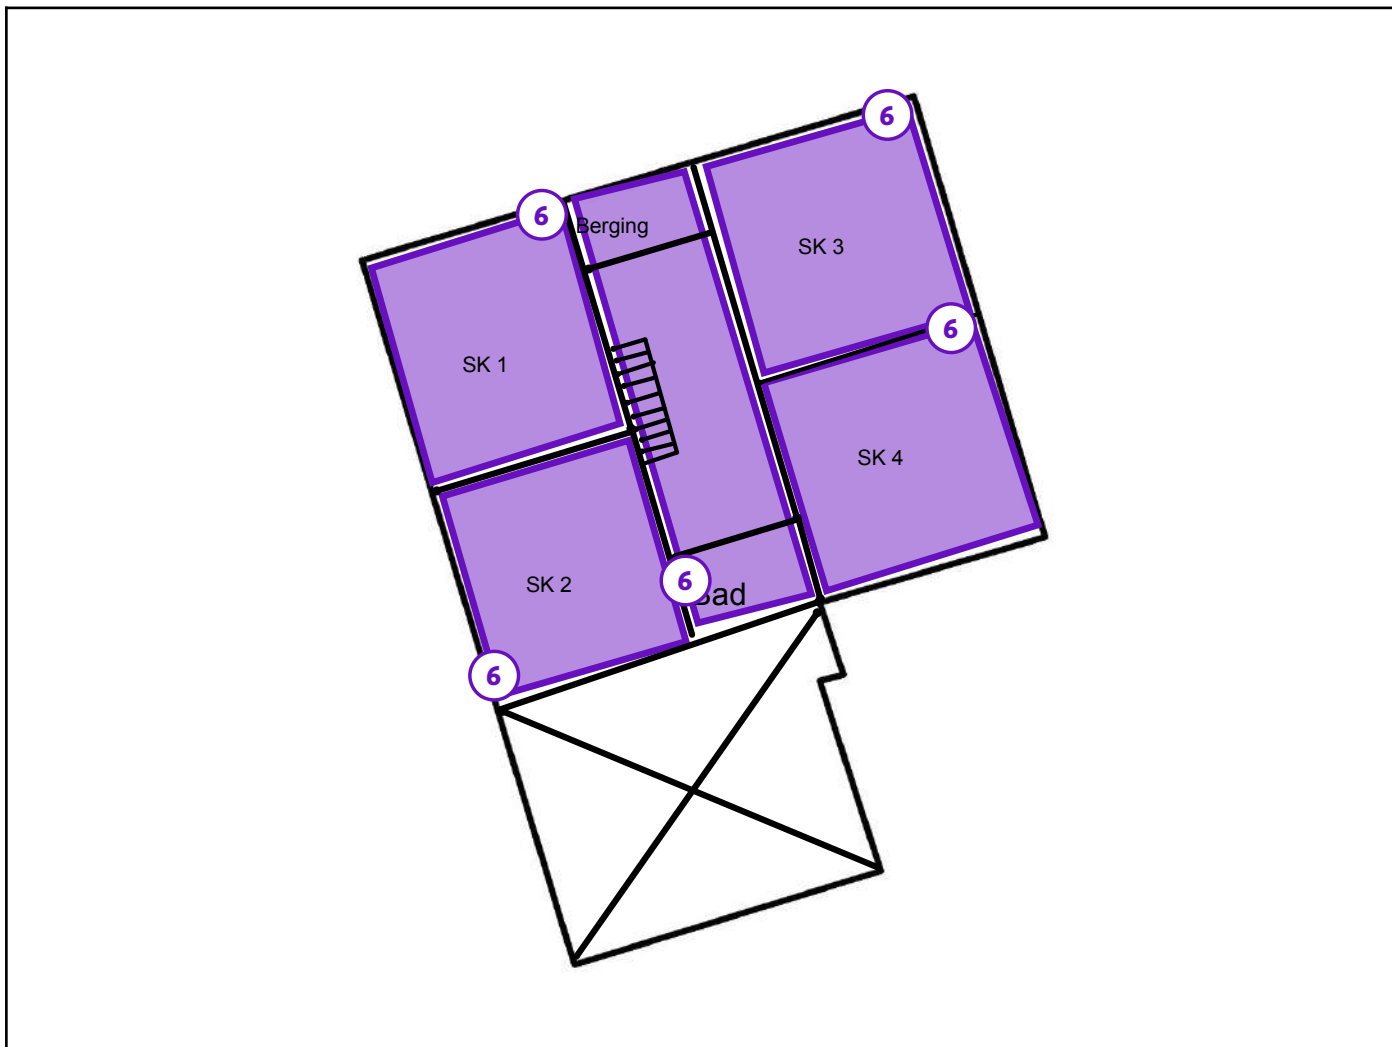
Plan 1.6: Hoofdgebouw plan verdiep 1

Beschrijving	Type	Actie
6. Vloerzeil (niet asbestverdacht)	Advies	-

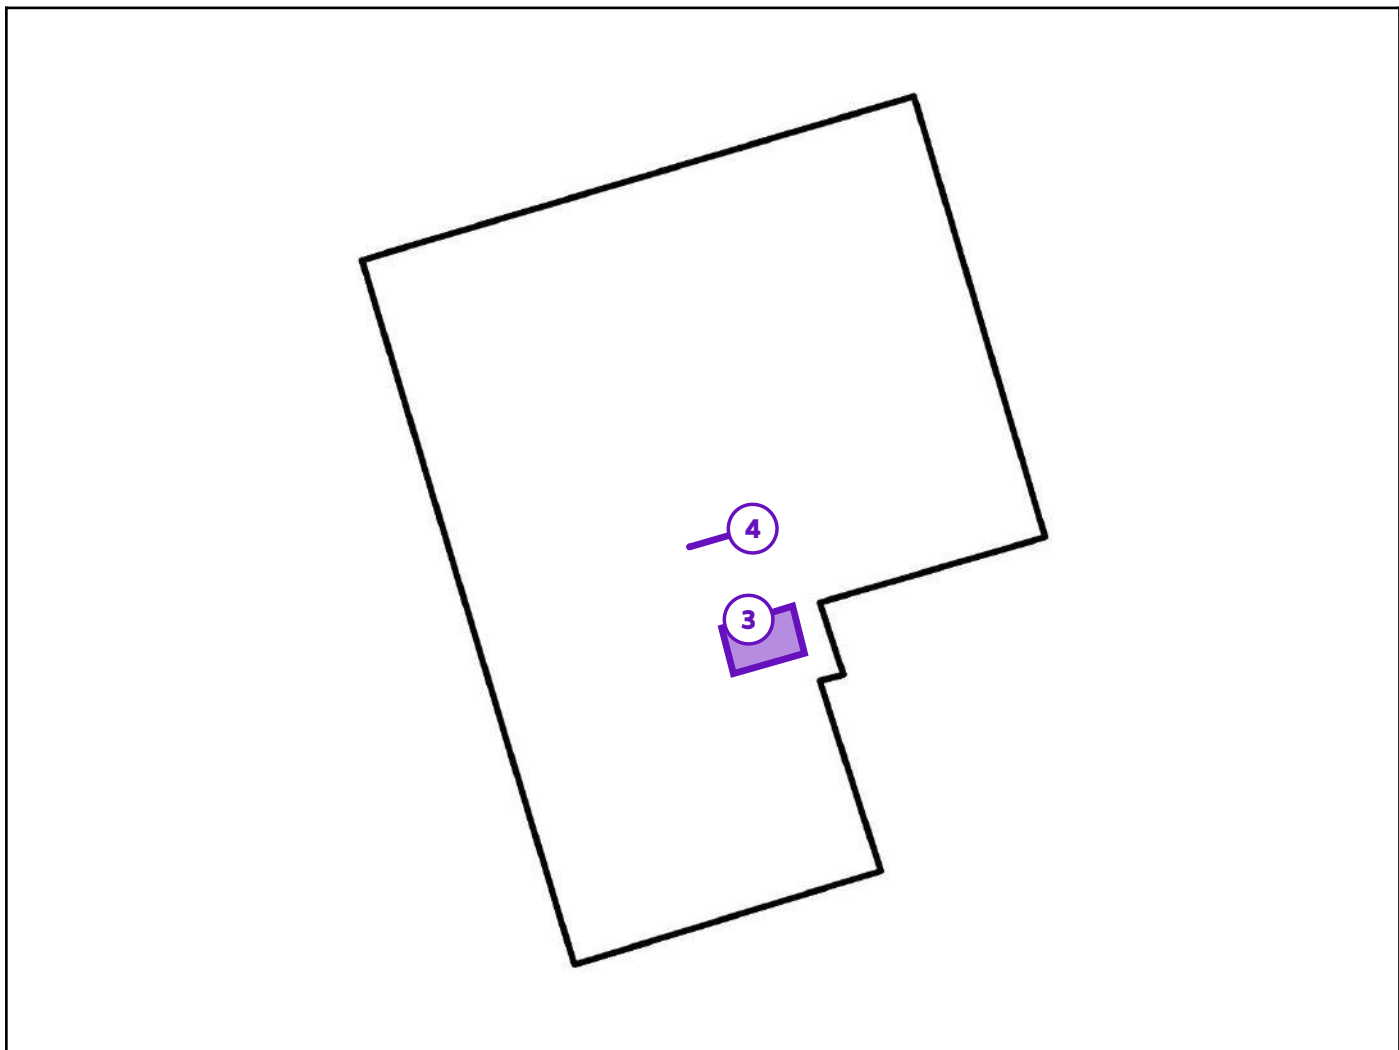
Plan 1.8: Hoofdgebouw plan dak

Beschrijving	Type	Actie
3. Plat dak (dakkapel)	Beperking	-
4. Schouw	Beperking	-
