Asbestinventarisatetest

23096C0439/00C004

Gemeenschappelijke delen

Attestnummer : 20260320-000222.000

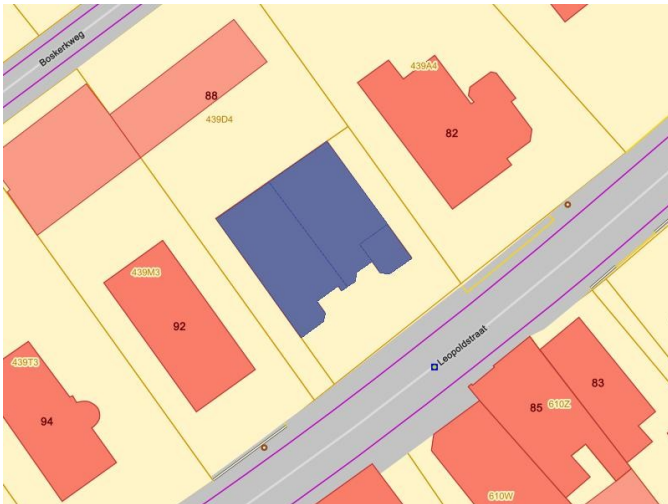
Zone 1: appartementsgebouw

- 2 Asbestmaterialen**
- 2 Beperkingen**
- 0 Uitsluitingen
- 0 Roerende goederen
- 0 Puin, steenslag, (water)bodem
- 0 Adviezen
- 1 Geen asbest**

Beschrijving	Type	Actie
2. Leien - Dak	Asbestmateriaal	Verwijderen
2.1 Code: PS02	Puntmonster	-
5. Roofing/bitumen - Plat dak (Toplaag)	Geen asbest	-
5.1 Code: PS01	Puntmonster	-

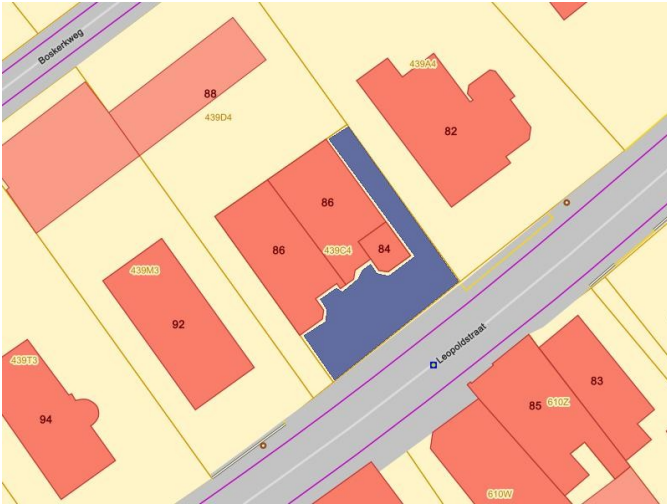
Zone 2: Oprit/parking.

- 0 Asbestmaterialen
- 0 Beperkingen
- 0 Uitsluitingen
- 0 Roerende goederen
- 0 Puin, steenslag, (water)bodem
- 0 Adviezen
- 1 Geen asbest**
