# Asbestinventarisatetest

Heulsestraat 25, 8860 Lendeledede

Attestnummer : 20251016-000023.000

Uitgegeven op : 16.10.2025

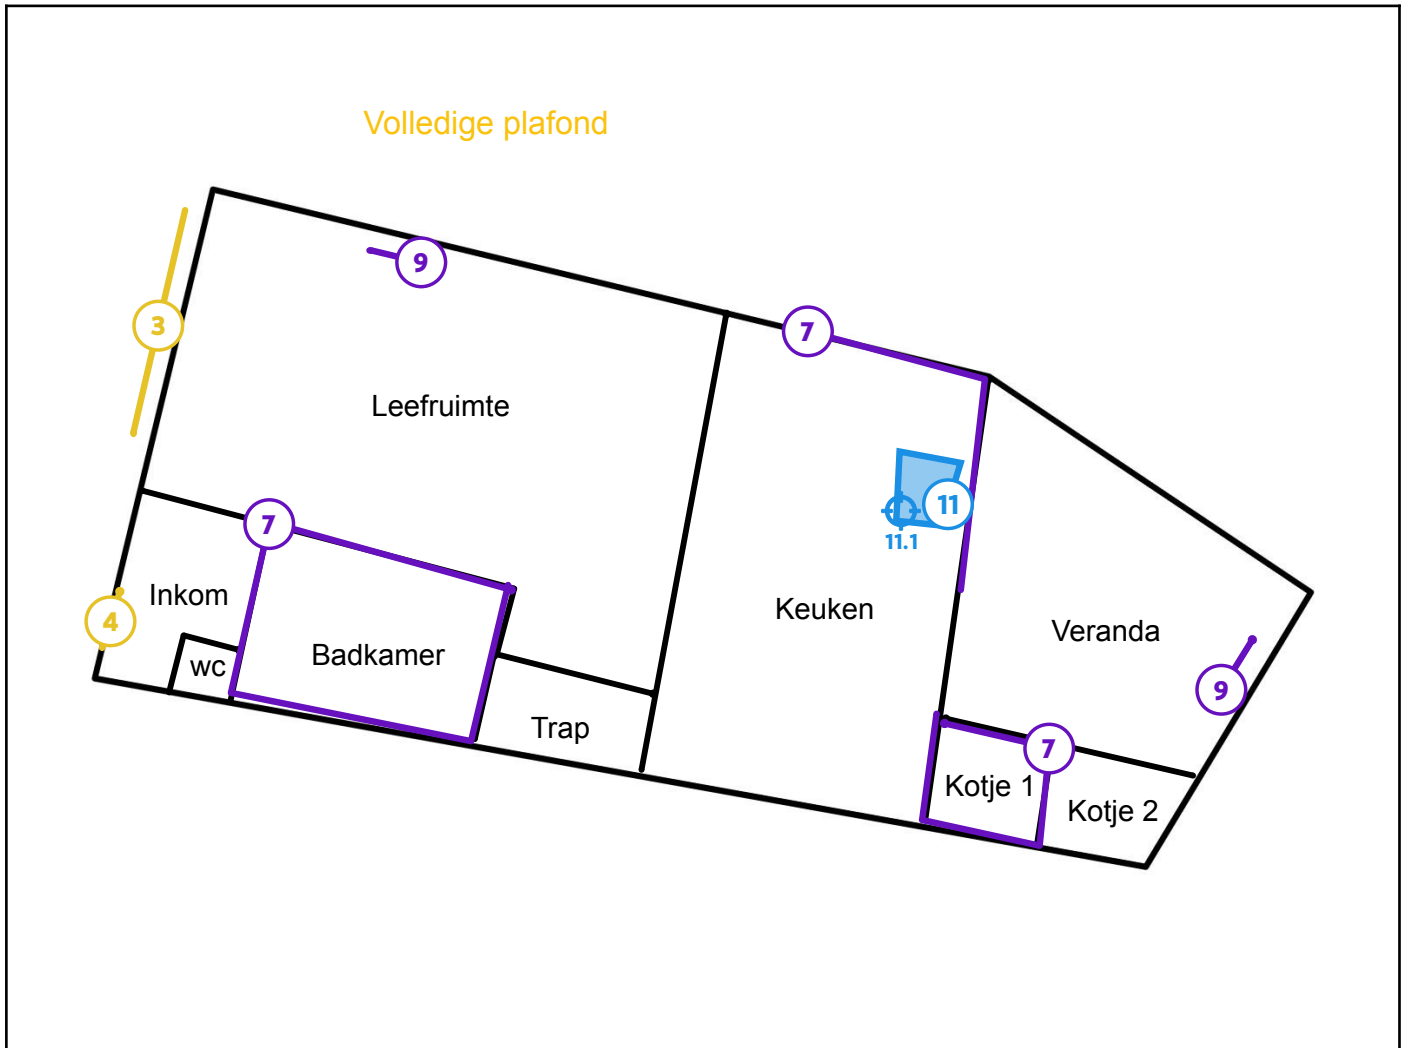
## Plan 1.1: Woning, verd. +0

Beschrijving	Type	Actie
3. Vensterbank	Asbestmateriaal	Zorgvuldig beheren
4. Bakeliet	Asbestmateriaal	Zorgvuldig beheren
6. Valse plafond	Advies	-
7. Faiencetegels + tegellijn	Advies	-
9. Verwarming	Advies	-
11. Bitumen onder lavabo	Geen asbest	-
11.1 Code: 250922A3	Puntmonster	-

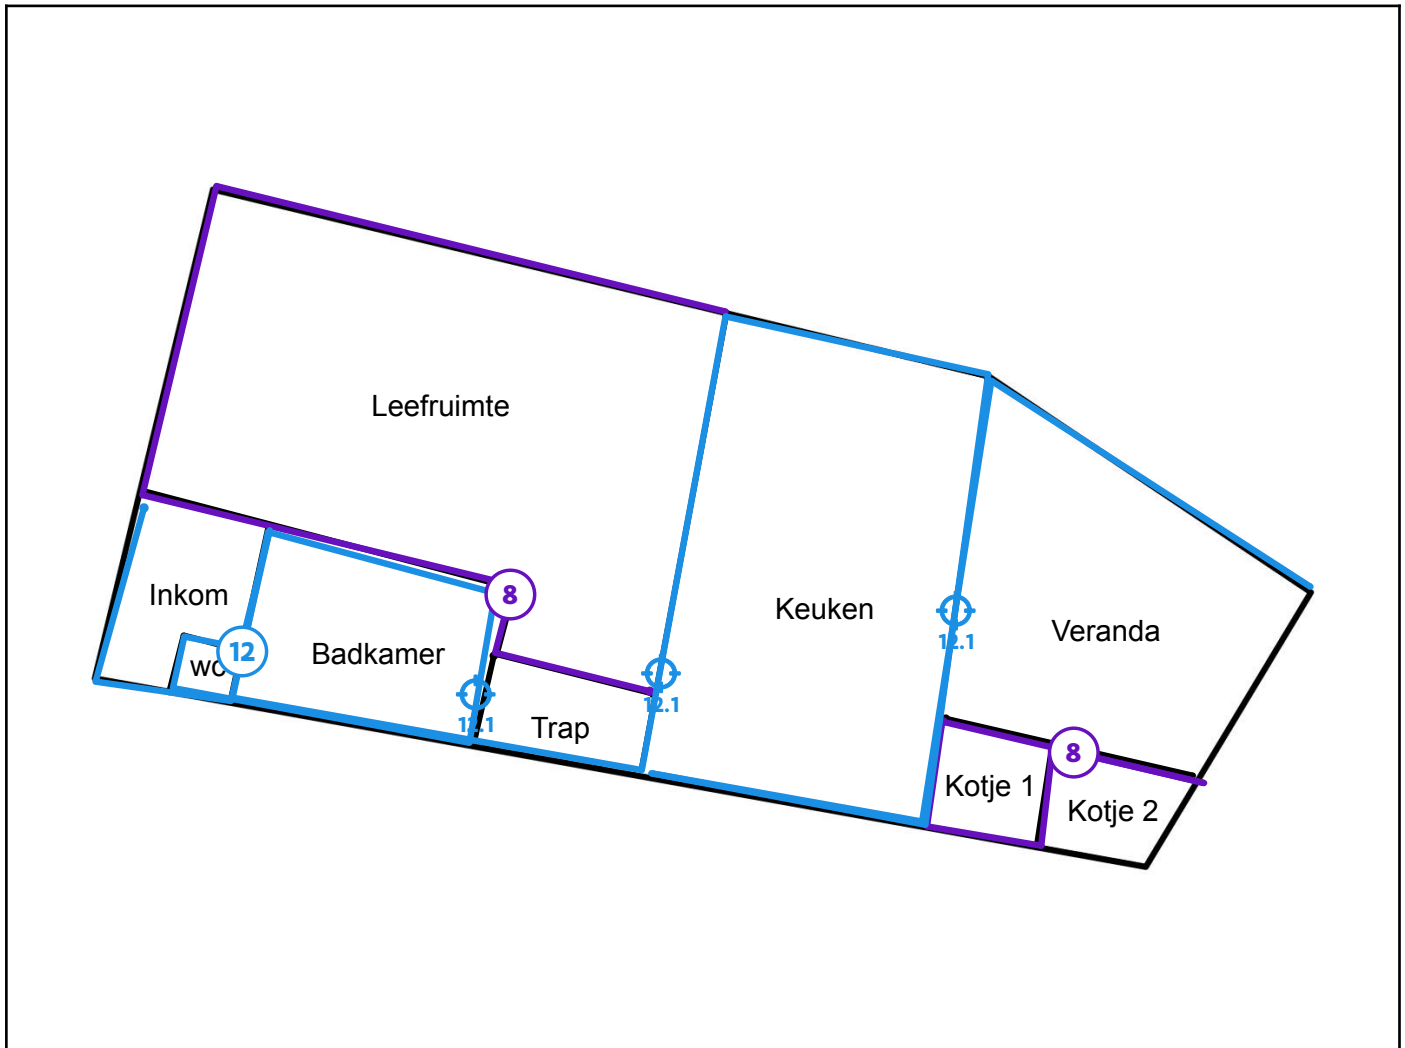
## Plan 1.2: Woning, verd. +0 muren

Beschrijving	Type	Actie
8. Valse muur	Advies	-
12. Pleisterwerk binnenmuren	Geen asbest	-
12.1 Code: 250922A1	Mengmonster	-

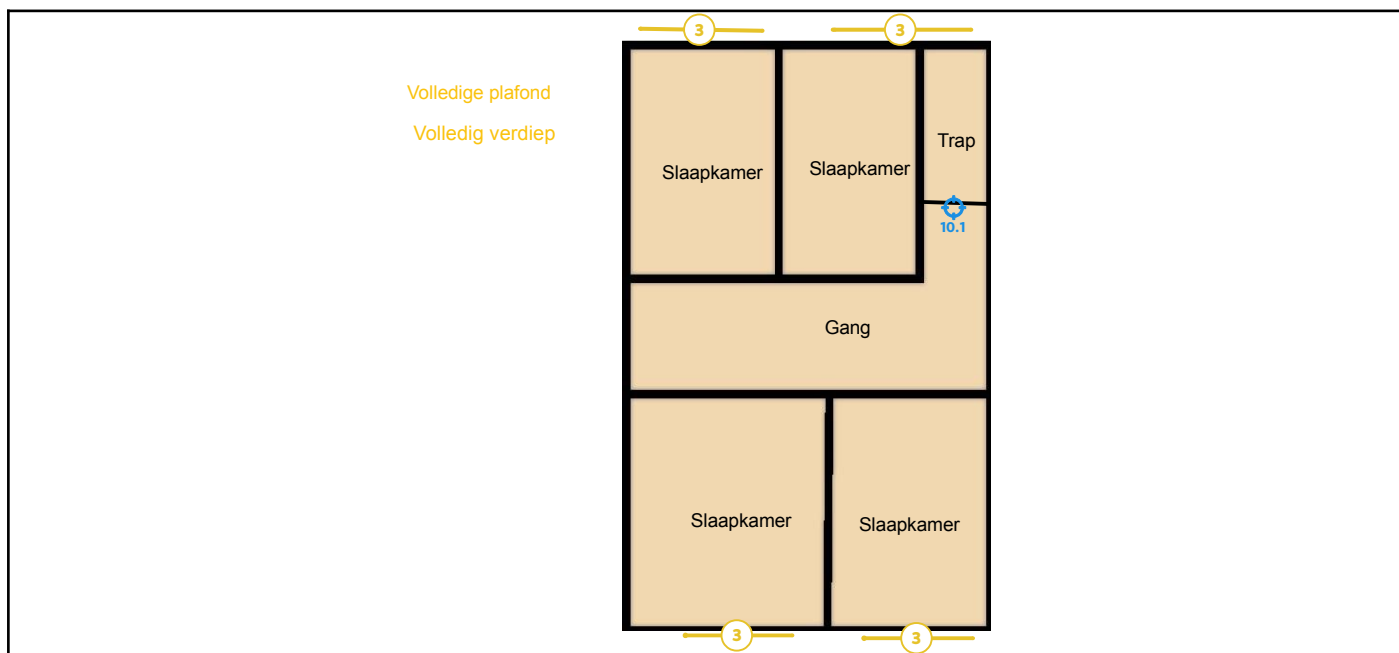
## Plan 1.3: Woning, verd. +1

Beschrijving	Type	Actie
3. Vensterbank	Asbestmateriaal	Zorgvuldig beheren
6. Valse plafond	Advies	-
10. Vloerzeil	Geen asbest	-
10.1 Code: 250922A2	Puntmonster	-

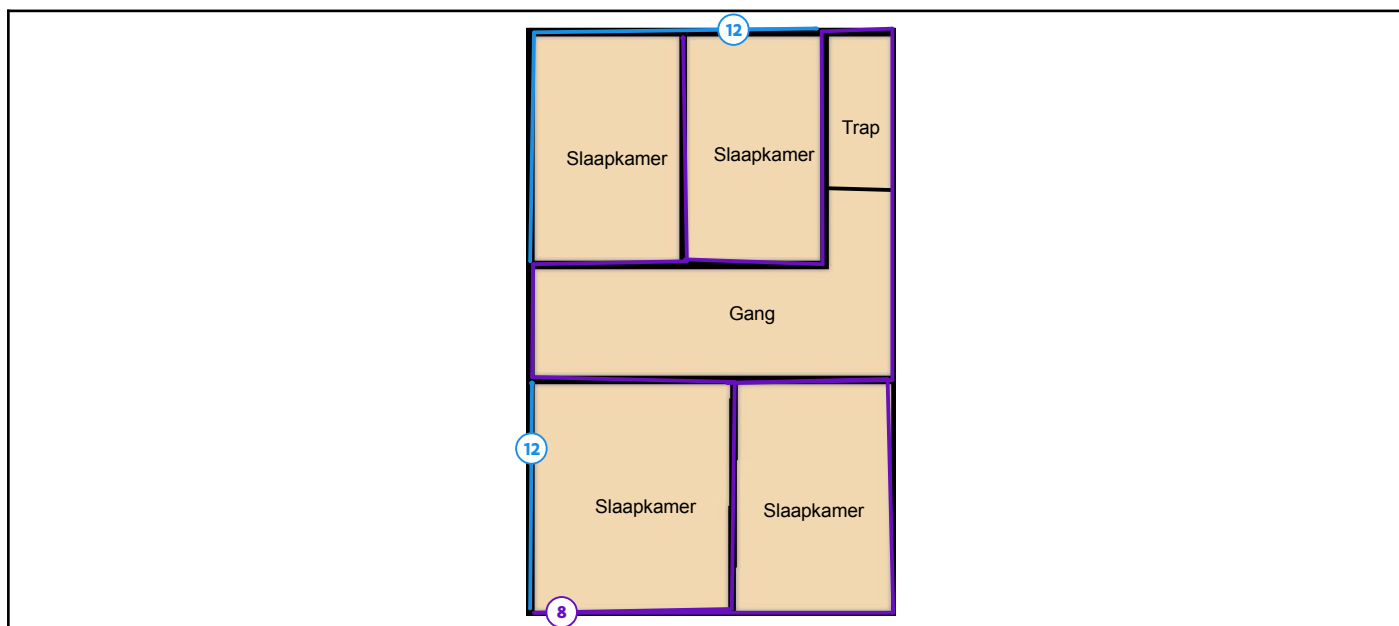
## Plan 1.4: Woning, verd. +1 muren

Beschrijving	Type	Actie
8. Valse muur	Advies	-
12. Pleisterwerk binnenmuren	Geen asbest	-

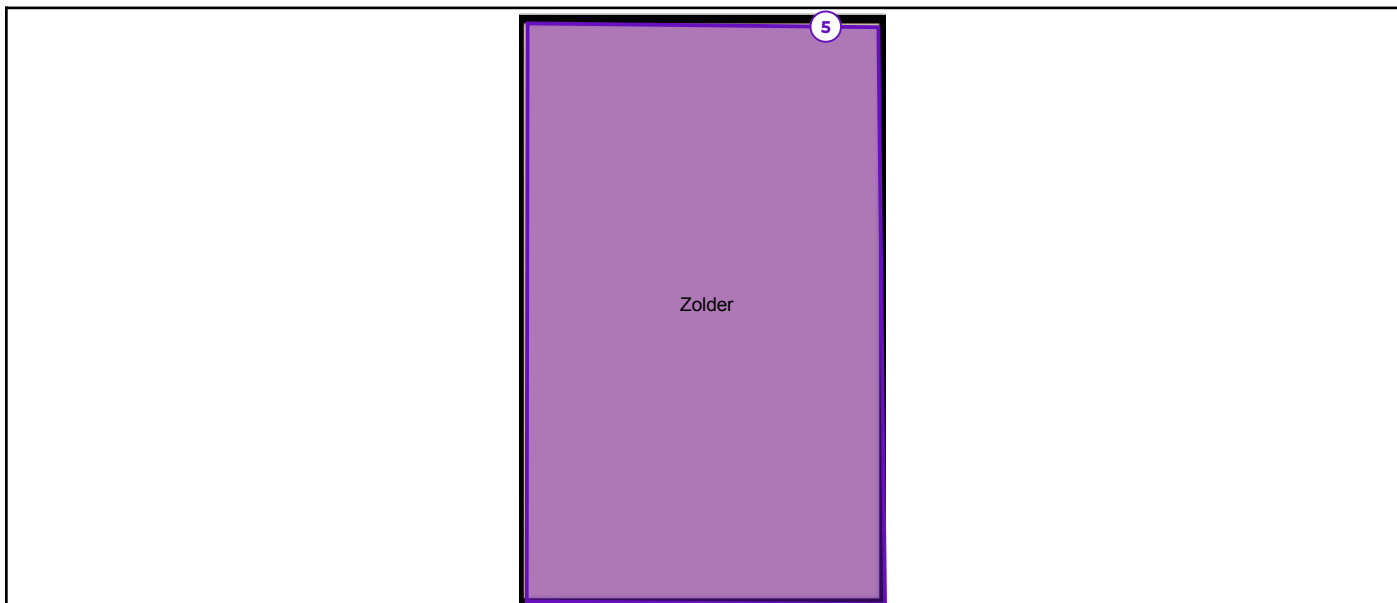
## Plan 1.5: Woning, verd. +2

Beschrijving	Type	Actie
5. Zolder	Beperking	-

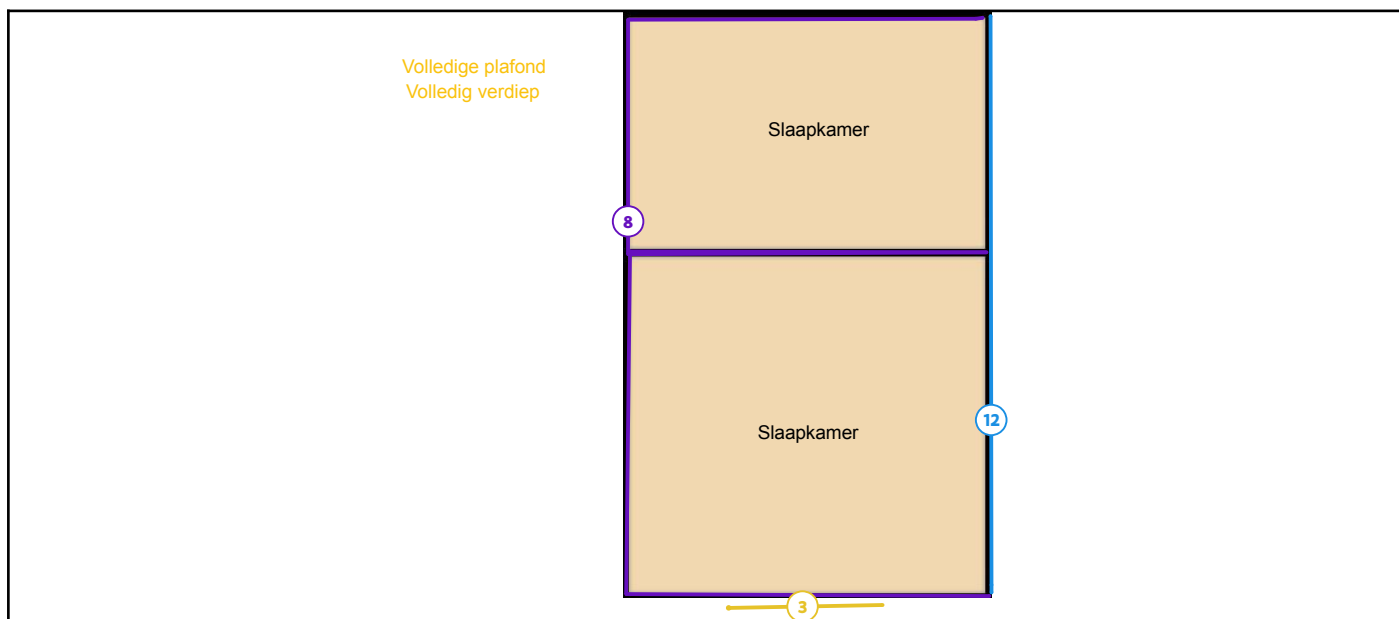
## Plan 3.1: Woning, verd. +1

Beschrijving	Type	Actie
3. Vensterbank	Asbestmateriaal	Zorgvuldig beheren
6. Valse plafond	Advies	-
8. Valse muur	Advies	-
10. Vloerzeil	Geen asbest	-
12. Pleisterwerk binnenmuren	Geen asbest	-

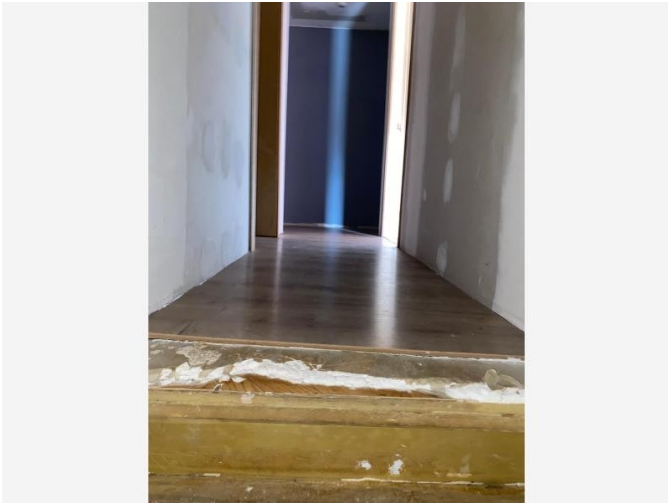
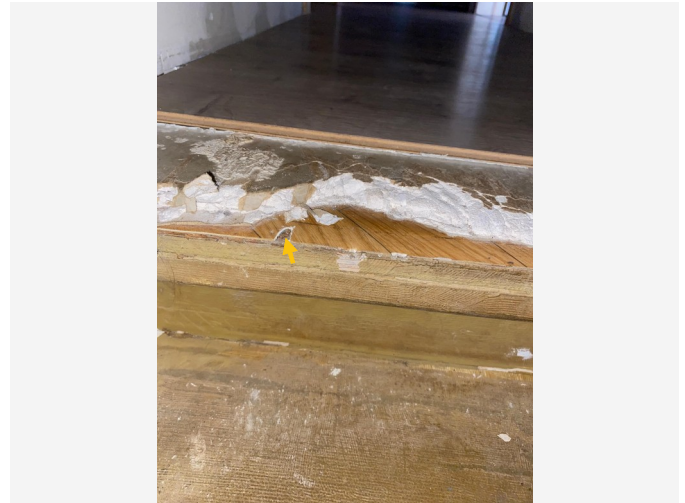
Geen asbest

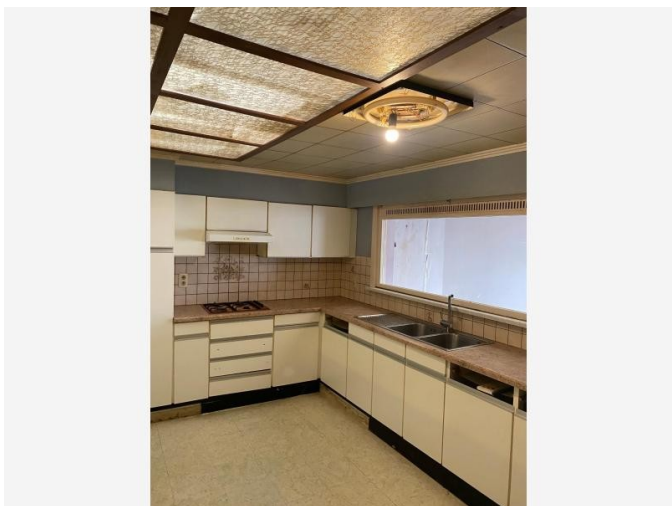
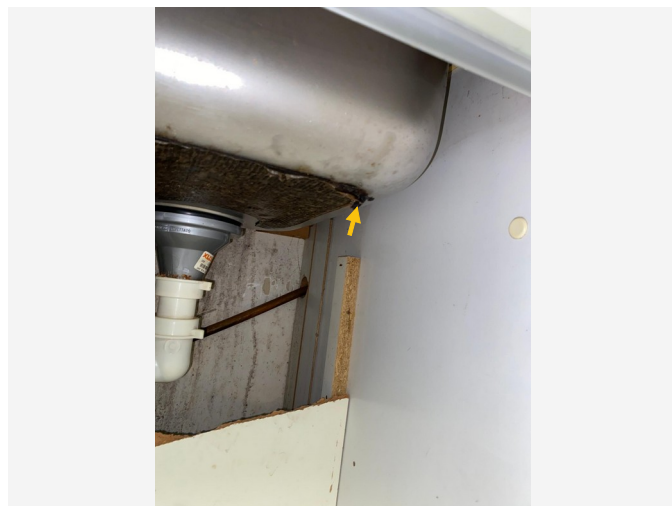
## Fiche 11: Bitumen onder lavabo

Geen asbest
