# Asbestinventarisatetest

Ambachtenstraat 5, 8930 Menen

Attestnummer : 20260418-000042.000

## Niet-asbestveilig

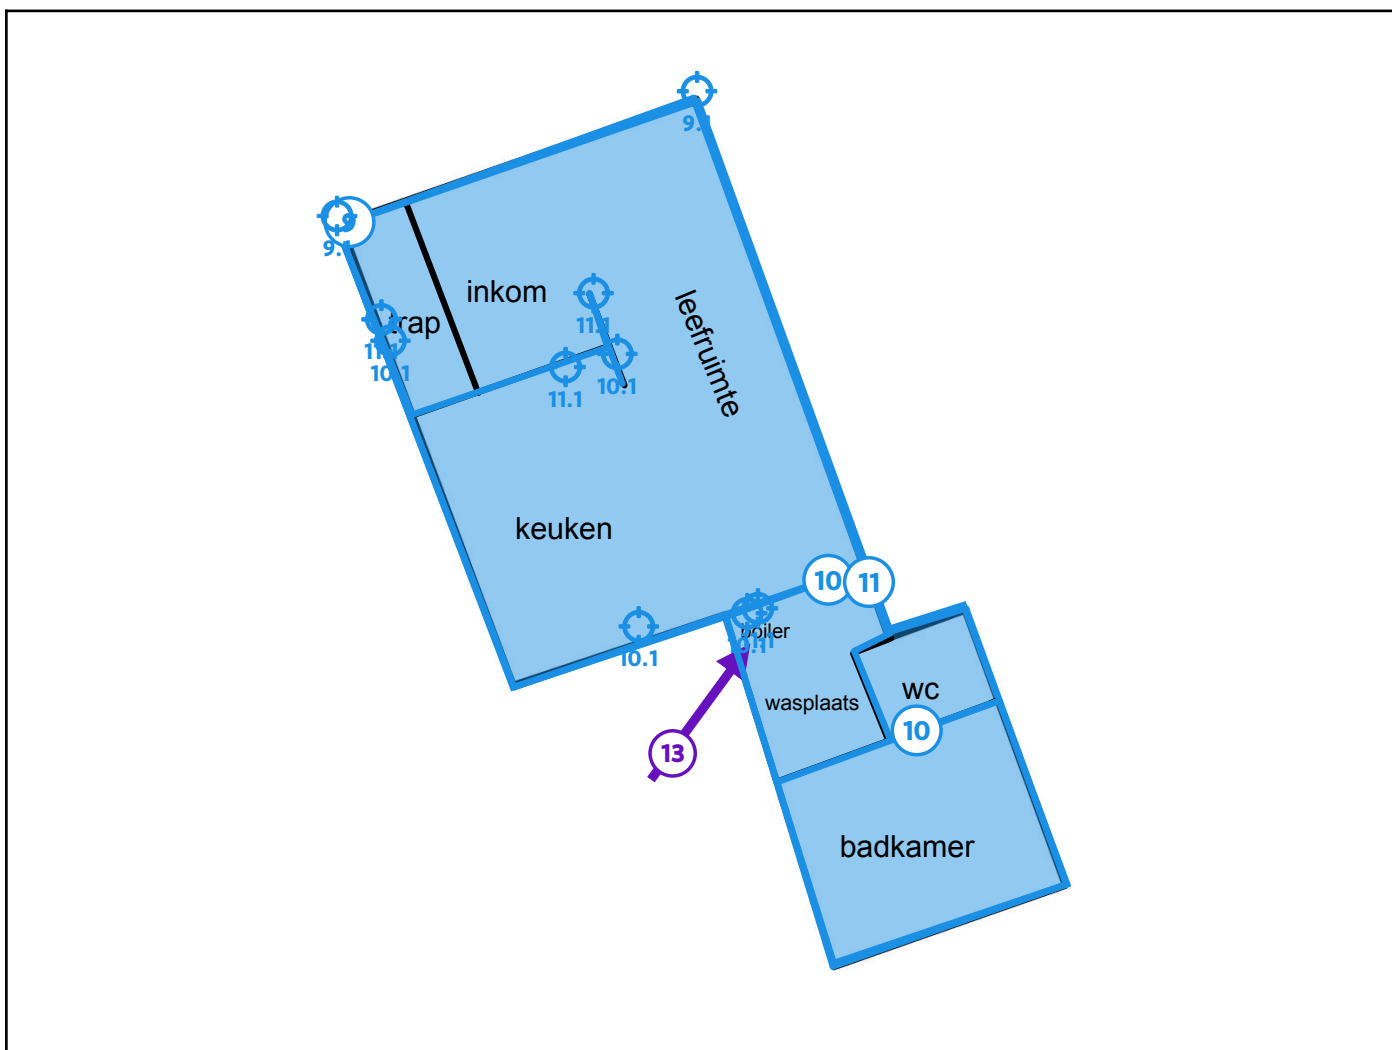
## Plan 1.2: gelijkvloers

Beschrijving	Type	Actie
9. cementering buitengevel (niet asbestverdacht)	Geen asbest	-
9.1 Code: 3	Mengmonster	-
10. niet-asbesthoudend pleisterwerk wanden (vf)	Geen asbest	-
10.1 Code: 1	Mengmonster	-
11. niet-asbesthoudend pleisterwerk plafonds (vf)	Geen asbest	-
11.1 Code: 2	Mengmonster	-
13. boiler (niet asbestverdacht) (vf)	Overige ruimte of materiaal	-

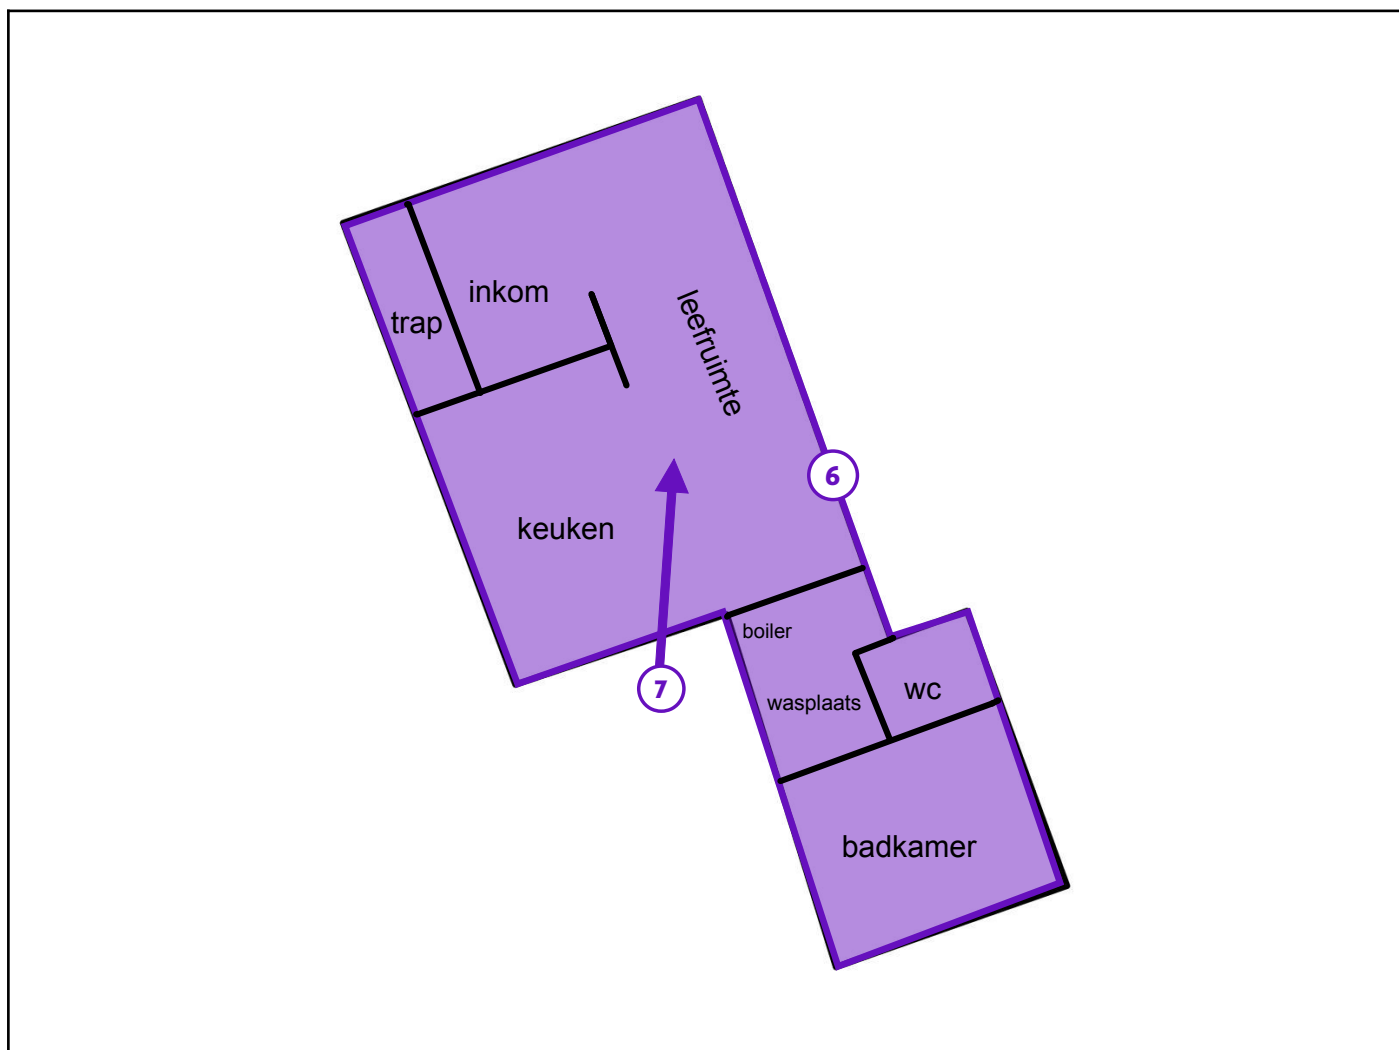
## Plan 1.3: vloerenplan

Beschrijving	Type	Actie
6. vloerafwerking (vf)	Advies	-
7. ondergrondse leidingen (vf)	Advies	-

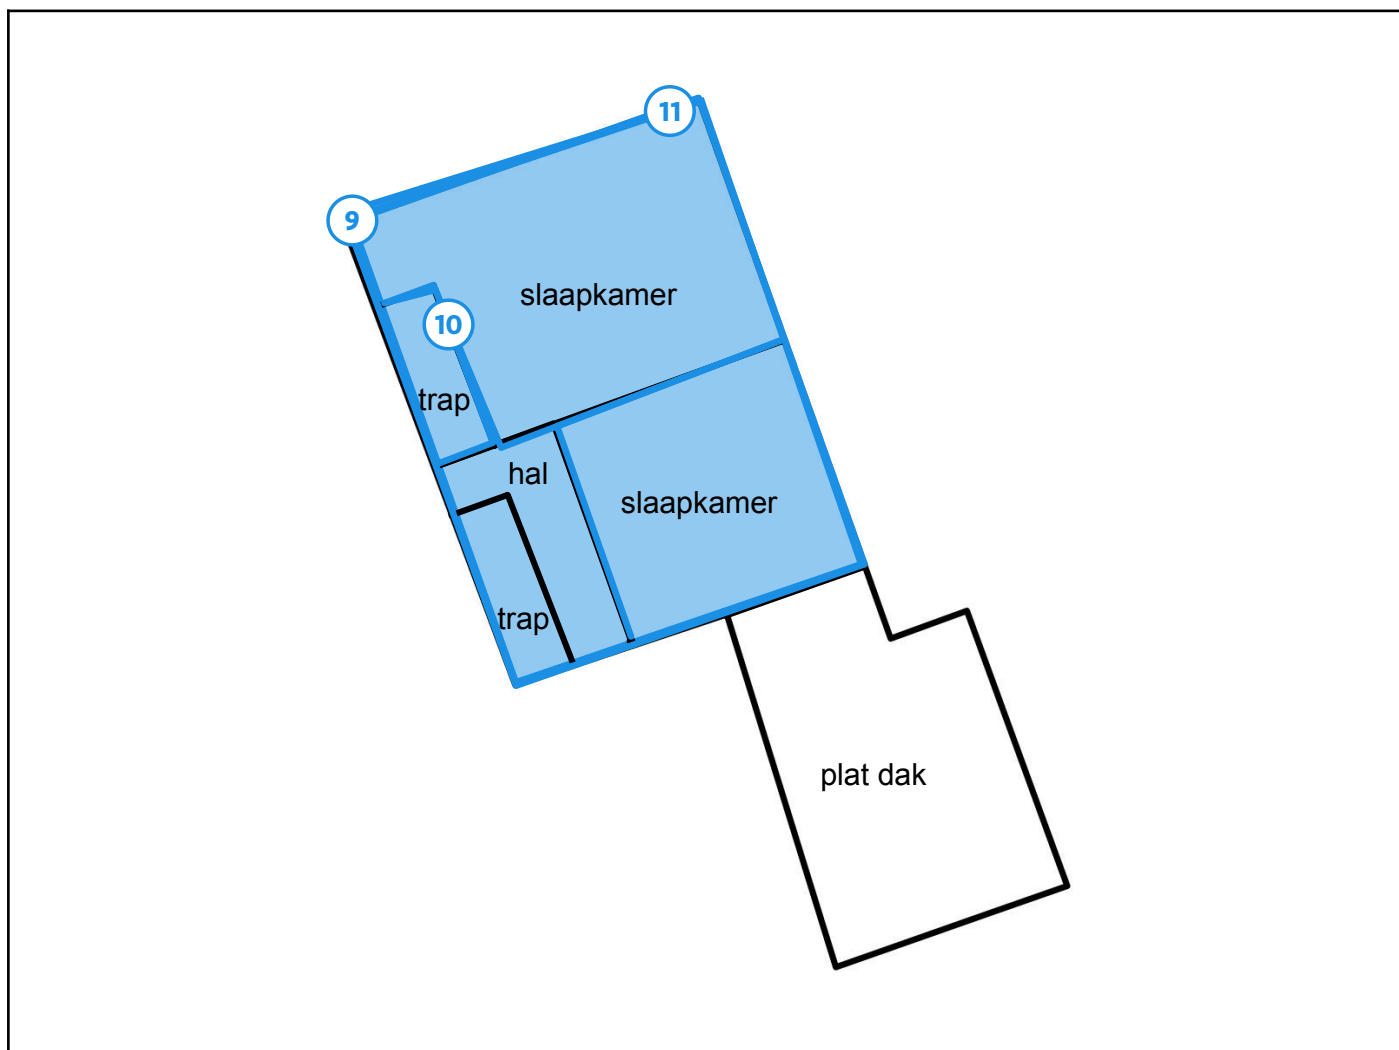
## Plan 1.4: 1e verdiep

Beschrijving	Type	Actie
9. cementering buitengevel (niet asbestverdacht)	Geen asbest	-
10. niet-asbesthoudend pleisterwerk wanden (vf)	Geen asbest	-
11. niet-asbesthoudend pleisterwerk plafonds (vf)	Geen asbest	-

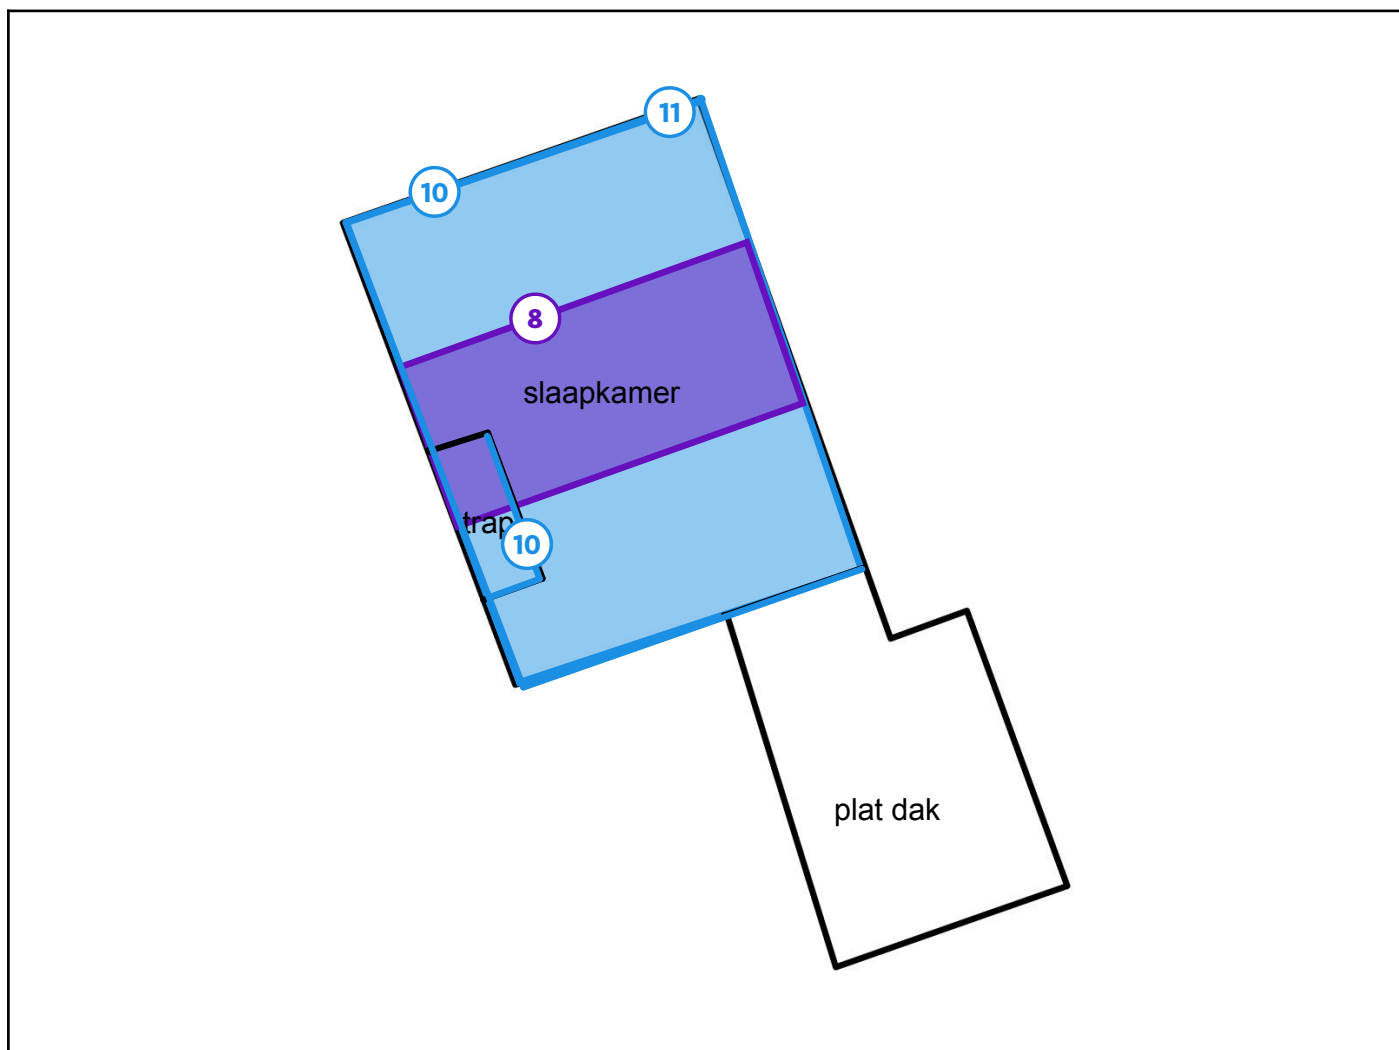
## Plan 1.5: zolderverdiep

Beschrijving	Type	Actie
8. Zolderruimte (niet toegankelijk)	Advies	-
10. niet-asbesthoudend pleisterwerk wanden (vf)	Geen asbest	-
11. niet-asbesthoudend pleisterwerk plafonds (vf)	Geen asbest	-

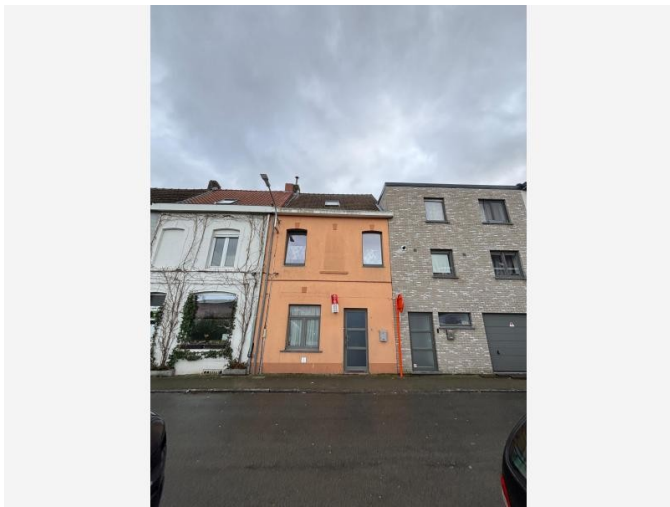
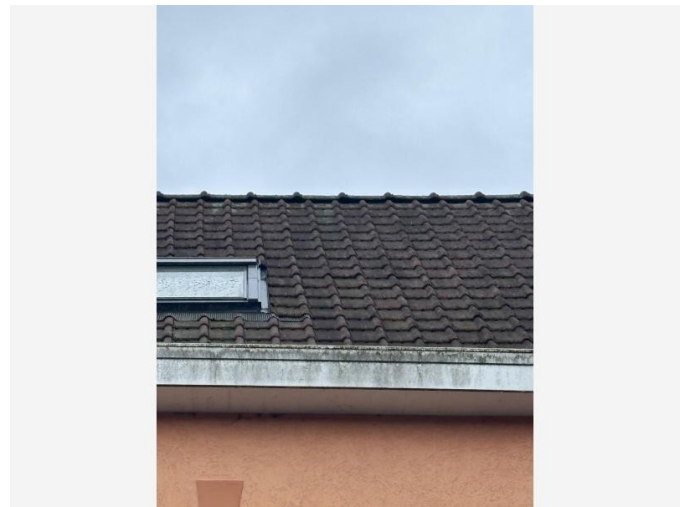
## Fiche 12: dakpannen (vf)

Beschrijving	Notitie	Terug te vinden op plannen
Fiche 12: dakpannen (vf)	dakpannen bestaande uit gebakken klei	Plan 1.6: dakenplan
Fiche 13: boiler (niet asbestverdacht) (vf)	niet-asbestverdachte boiler installatie	Plan 1.2: gelijkvloers
Fiche 14: plat dak (EPDM)	EPDM eventuele onderliggende (asbest)-houdende materialen konden niet onderzocht worden omdat deze hermetisch ingesloten zijn	Plan 1.6: dakenplan
