Asbestinventarisatetest

Oude straat 4, 3540 Herk-de-Stad

Attestnummer : 20260420-000050.000

Uitgegeven op : 20.04.2026

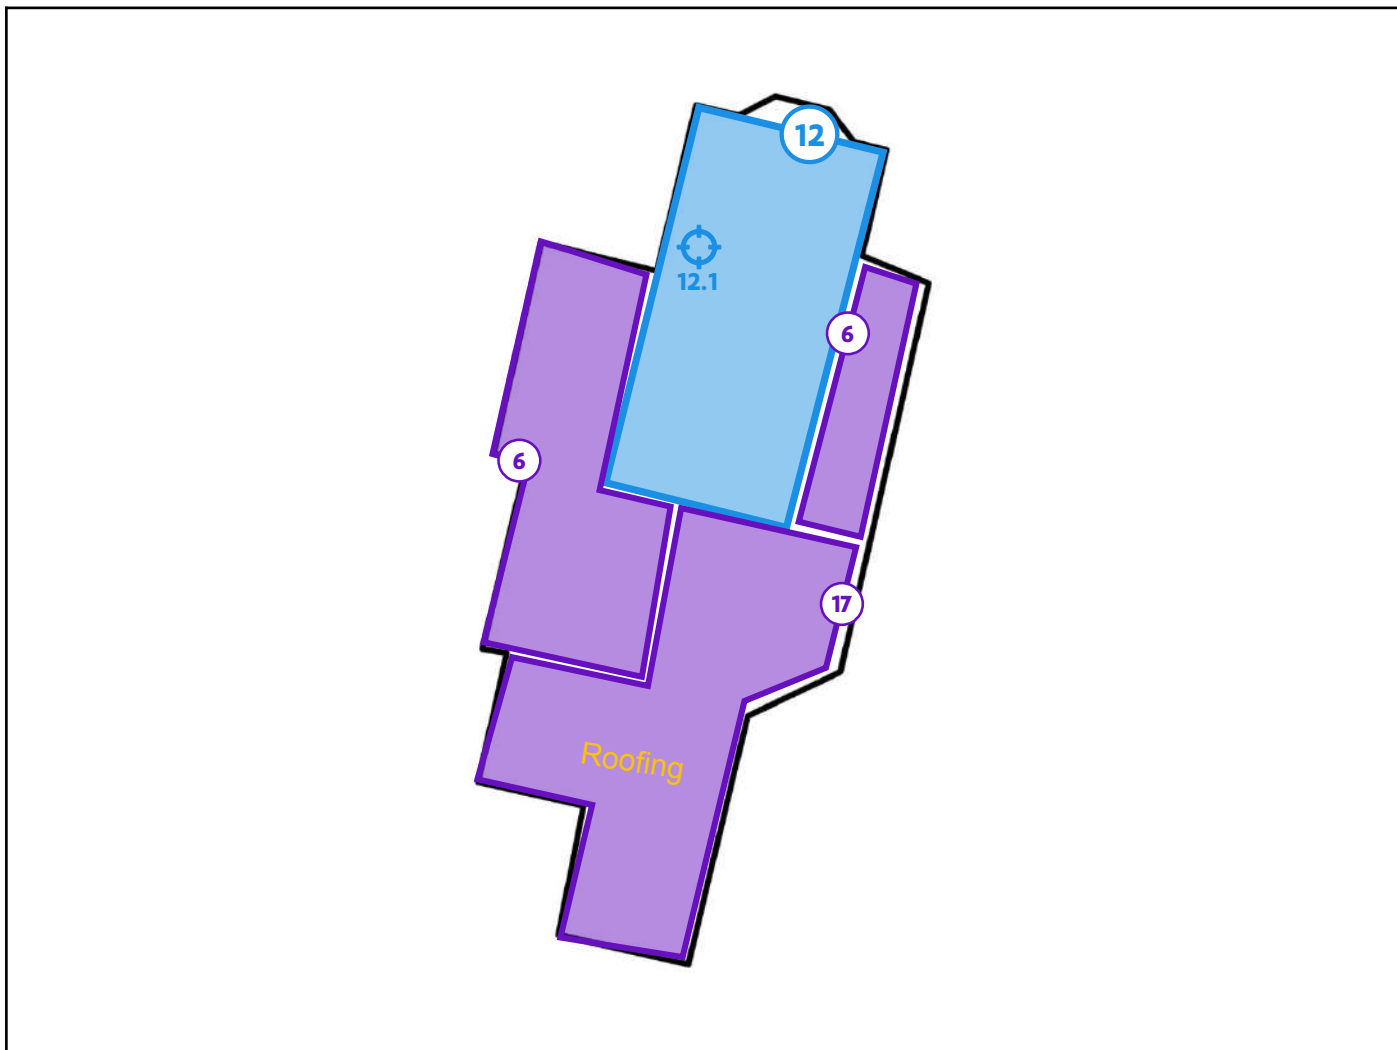
Plan 1.1: Dakplan

Beschrijving	Type	Actie
6. Plat dak	Beperking	-
12. Onderdak uit Menuiserite (hoofddak)	Geen asbest	-
12.1 Code: MM-06	Puntmonster	-
17. Roofing (plat dak)	Overige ruimte of materiaal	-

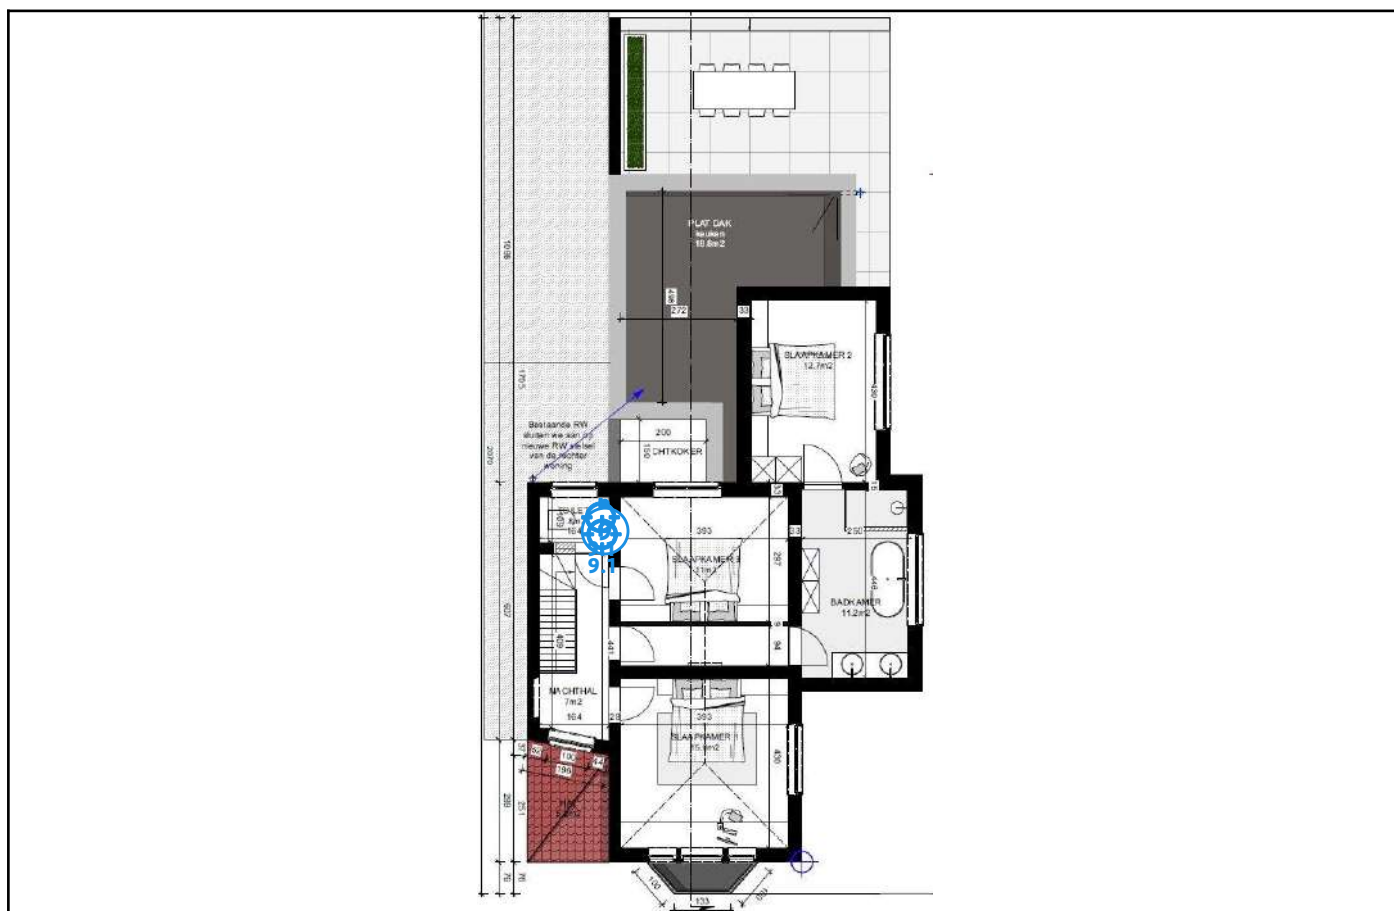
Plan 1.3: V+1

Beschrijving	Type	Actie
9. Bruine lijm (achter vinyltegels)	Geen asbest	-
9.1 Code: MM-05	Mengmonster	-

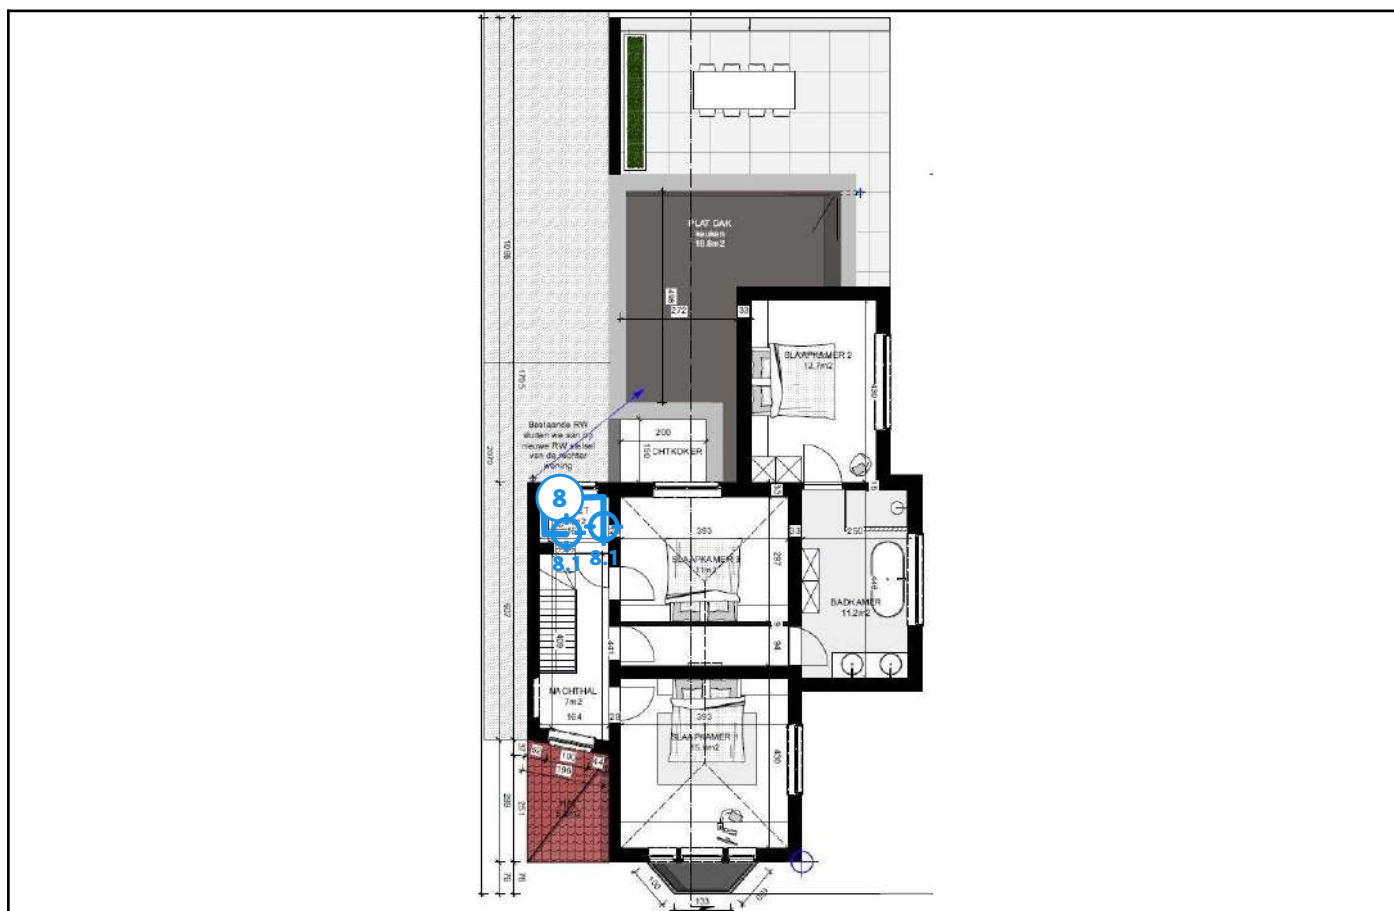
Plan 1.4: V+1

Beschrijving	Type	Actie
8. Tegellijm wandtegels (wc-ruimte)	Geen asbest	-
8.1 Code: MM-04	Mengmonster	-

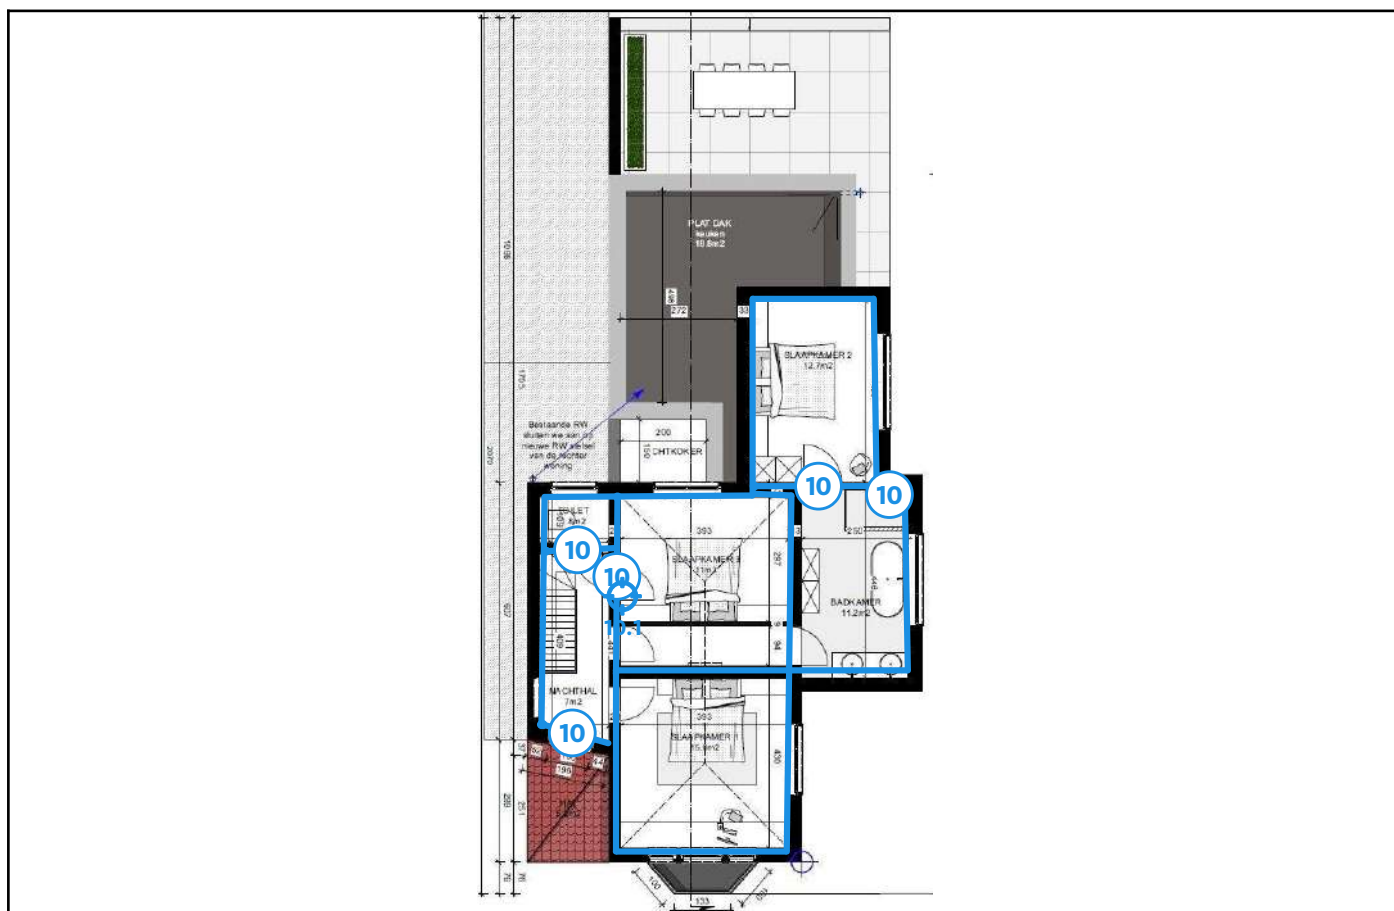
Plan 1.6: V+1

Beschrijving	Type	Actie
10. Pleisterwerk muren	Geen asbest	-
10.1 Code: MM-01	Mengmonster	-

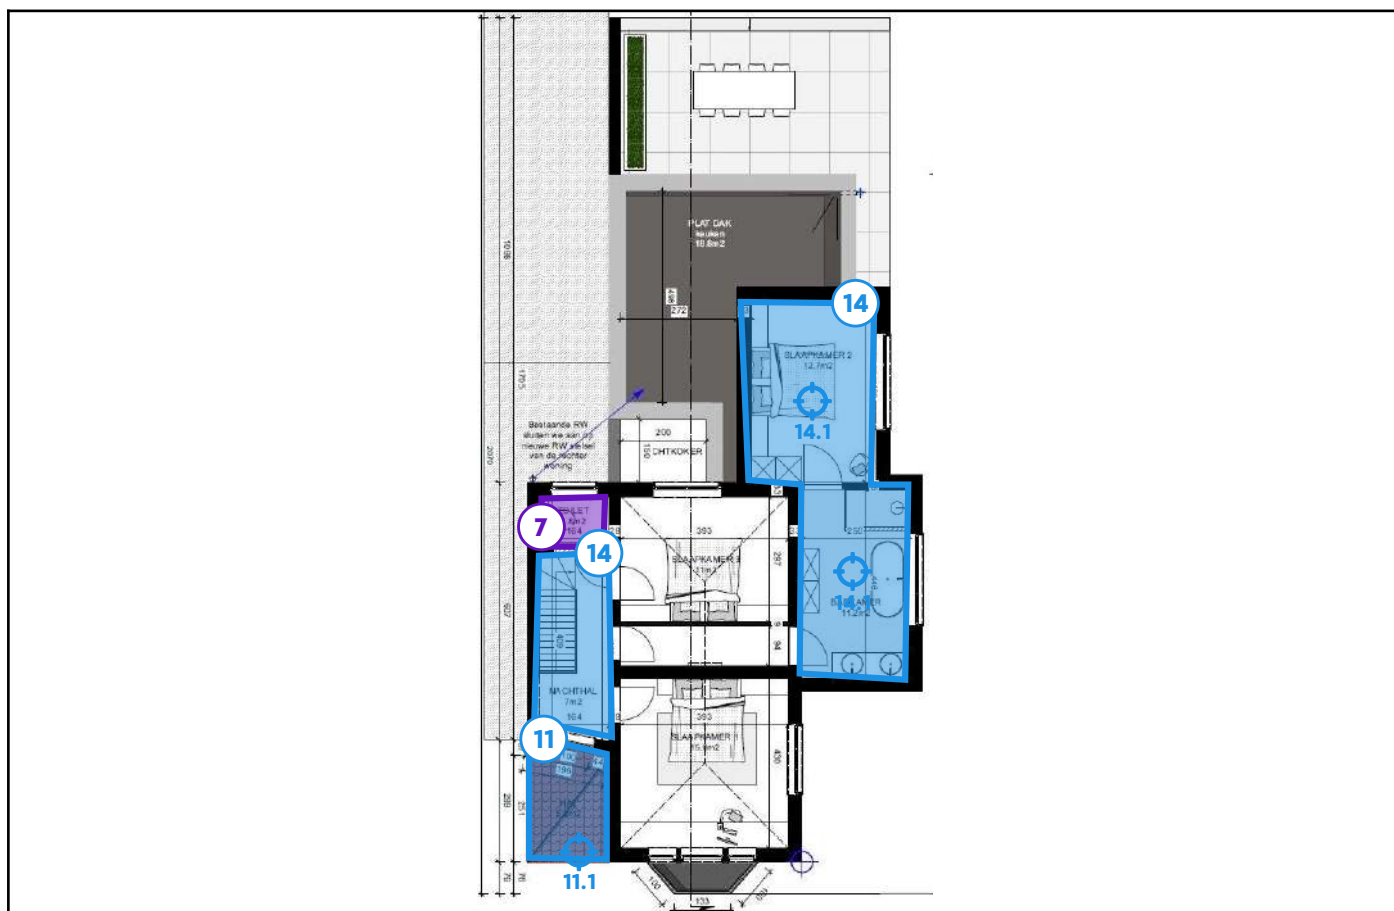
Plan 1.7: V+1

Beschrijving	Type	Actie
7. Tegellijm vloertegels (wc-ruimte eerste verdiep)	Advies	-
11. Onderdak uit Menuiserie (afdak inkom)	Geen asbest	-
11.1 Code: MM-08	Puntmonster	-
14. Pleisterwerk plafonds	Geen asbest	-
14.1 Code: MM-02	Mengmonster	-

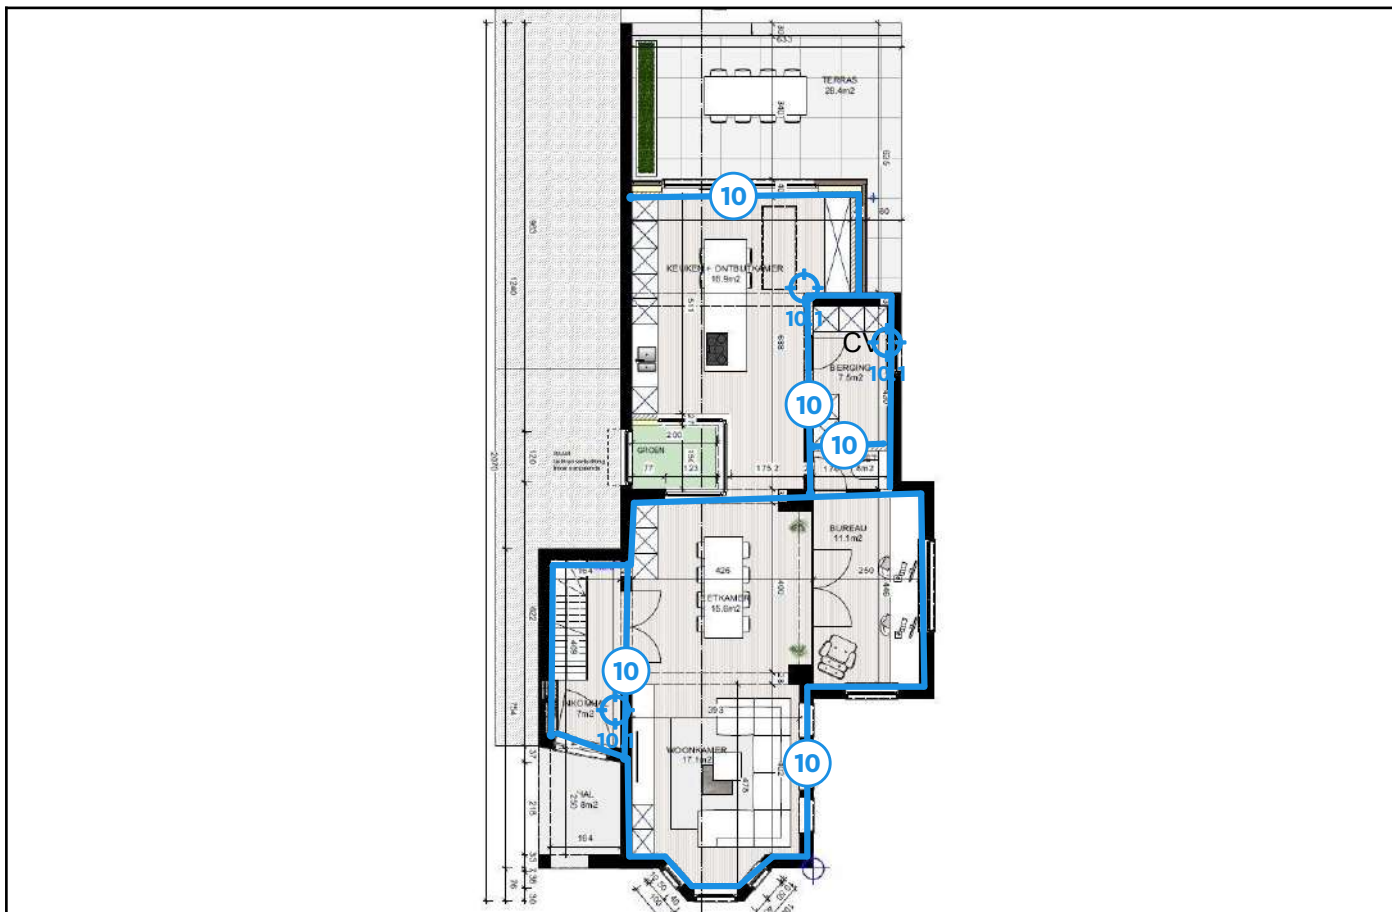
Plan 1.8: Gelijkvloers

Beschrijving	Type	Actie
10. Pleisterwerk muren	Geen asbest	-
10.1 Code: MM-01	Mengmonster	-

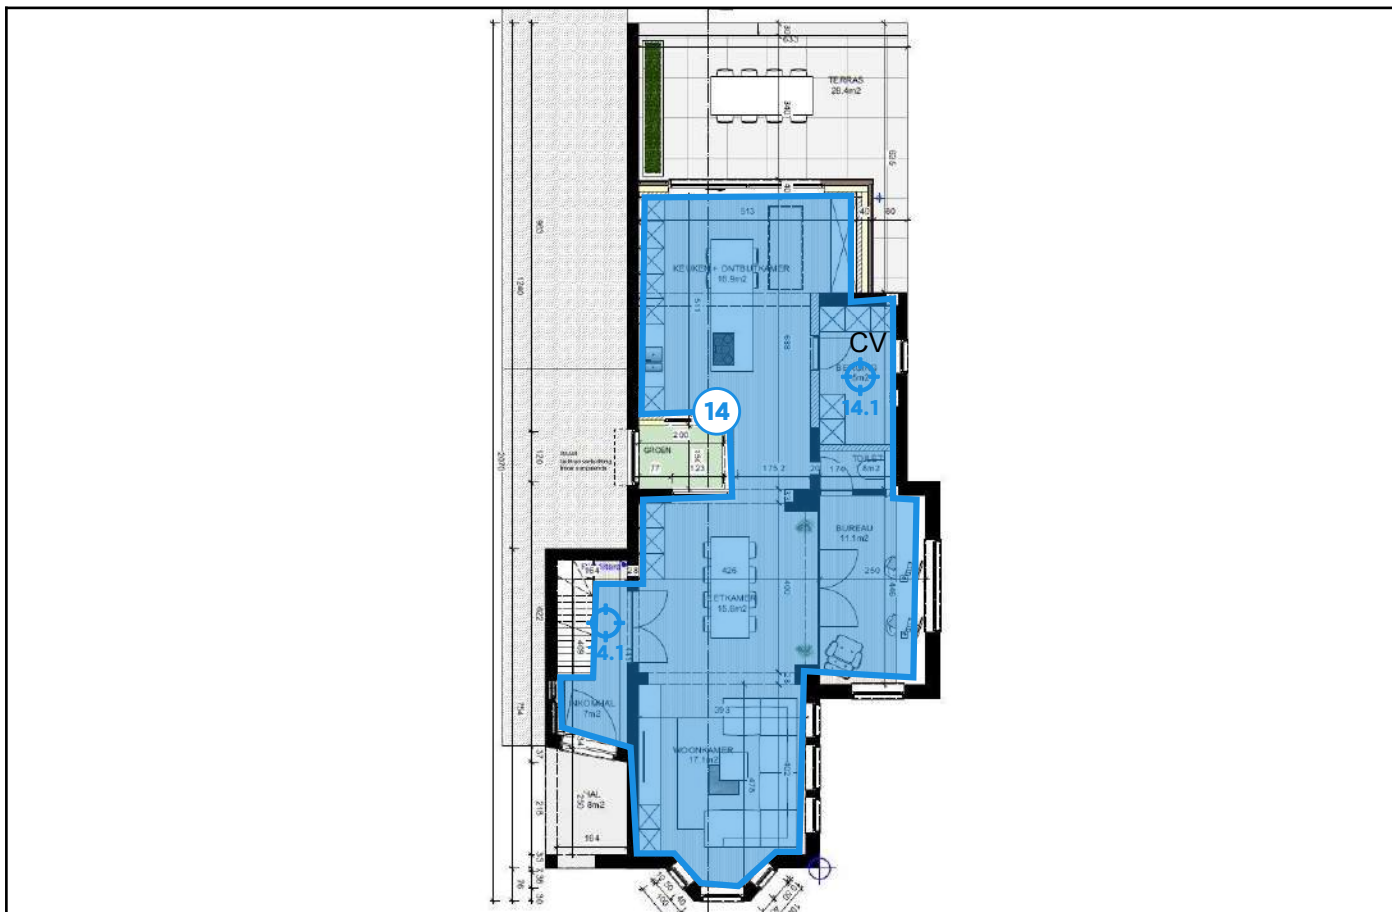
Plan 1.9: Gelijkvloers

Beschrijving	Type	Actie
14. Pleisterwerk plafonds	Geen asbest	-
14.1 Code: MM-02	Mengmonster	-

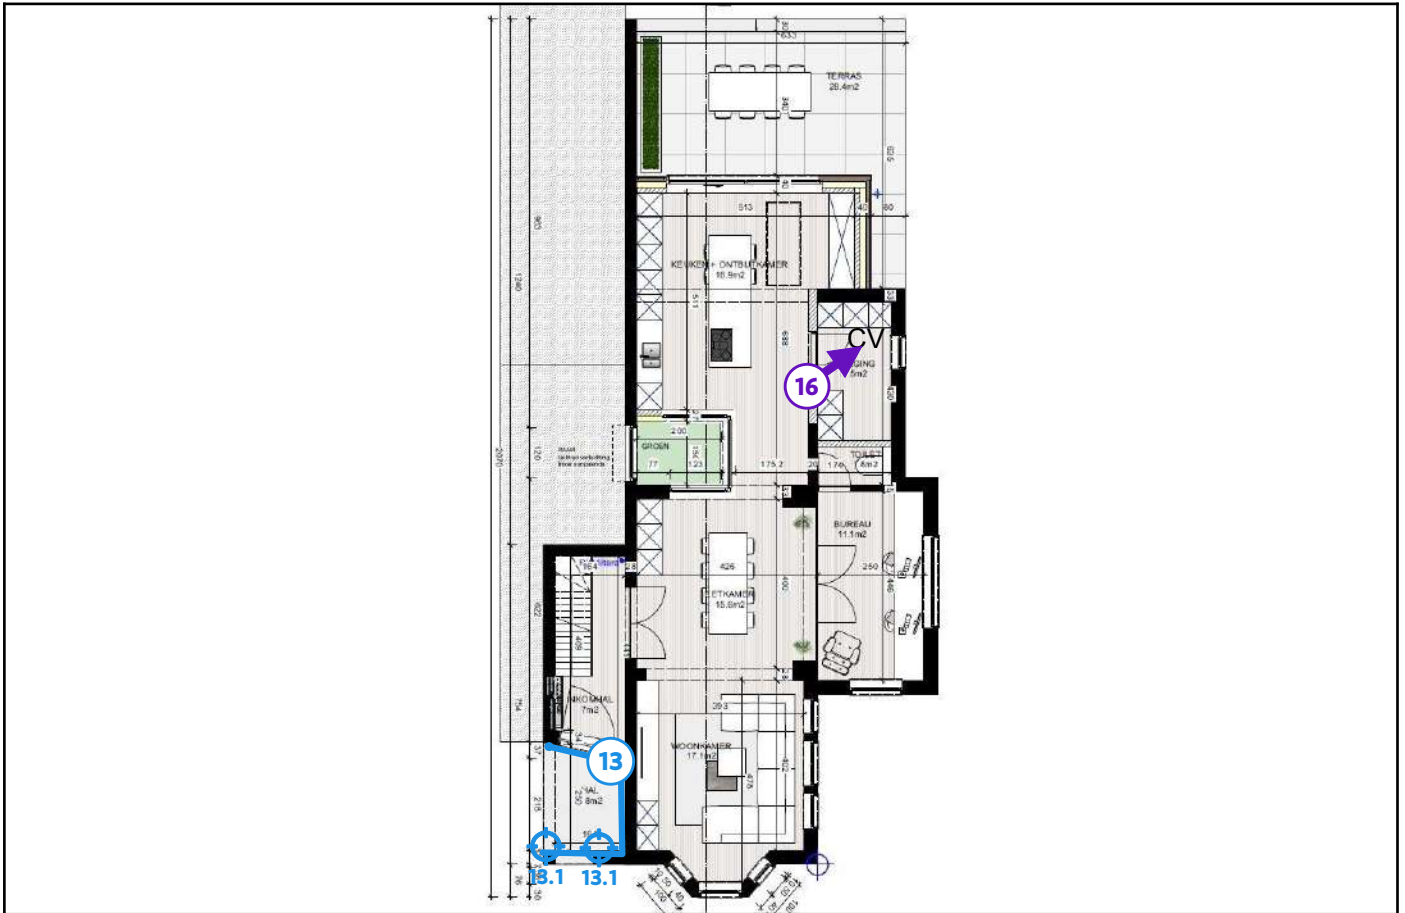
Plan 1.10: Gelijkvloers

Beschrijving	Type	Actie
13. Cementering (afdak inkom)	Geen asbest	-
13.1 Code: MM-07	Mengmonster	-
16. CV-ketel	Overige ruimte of materiaal	-

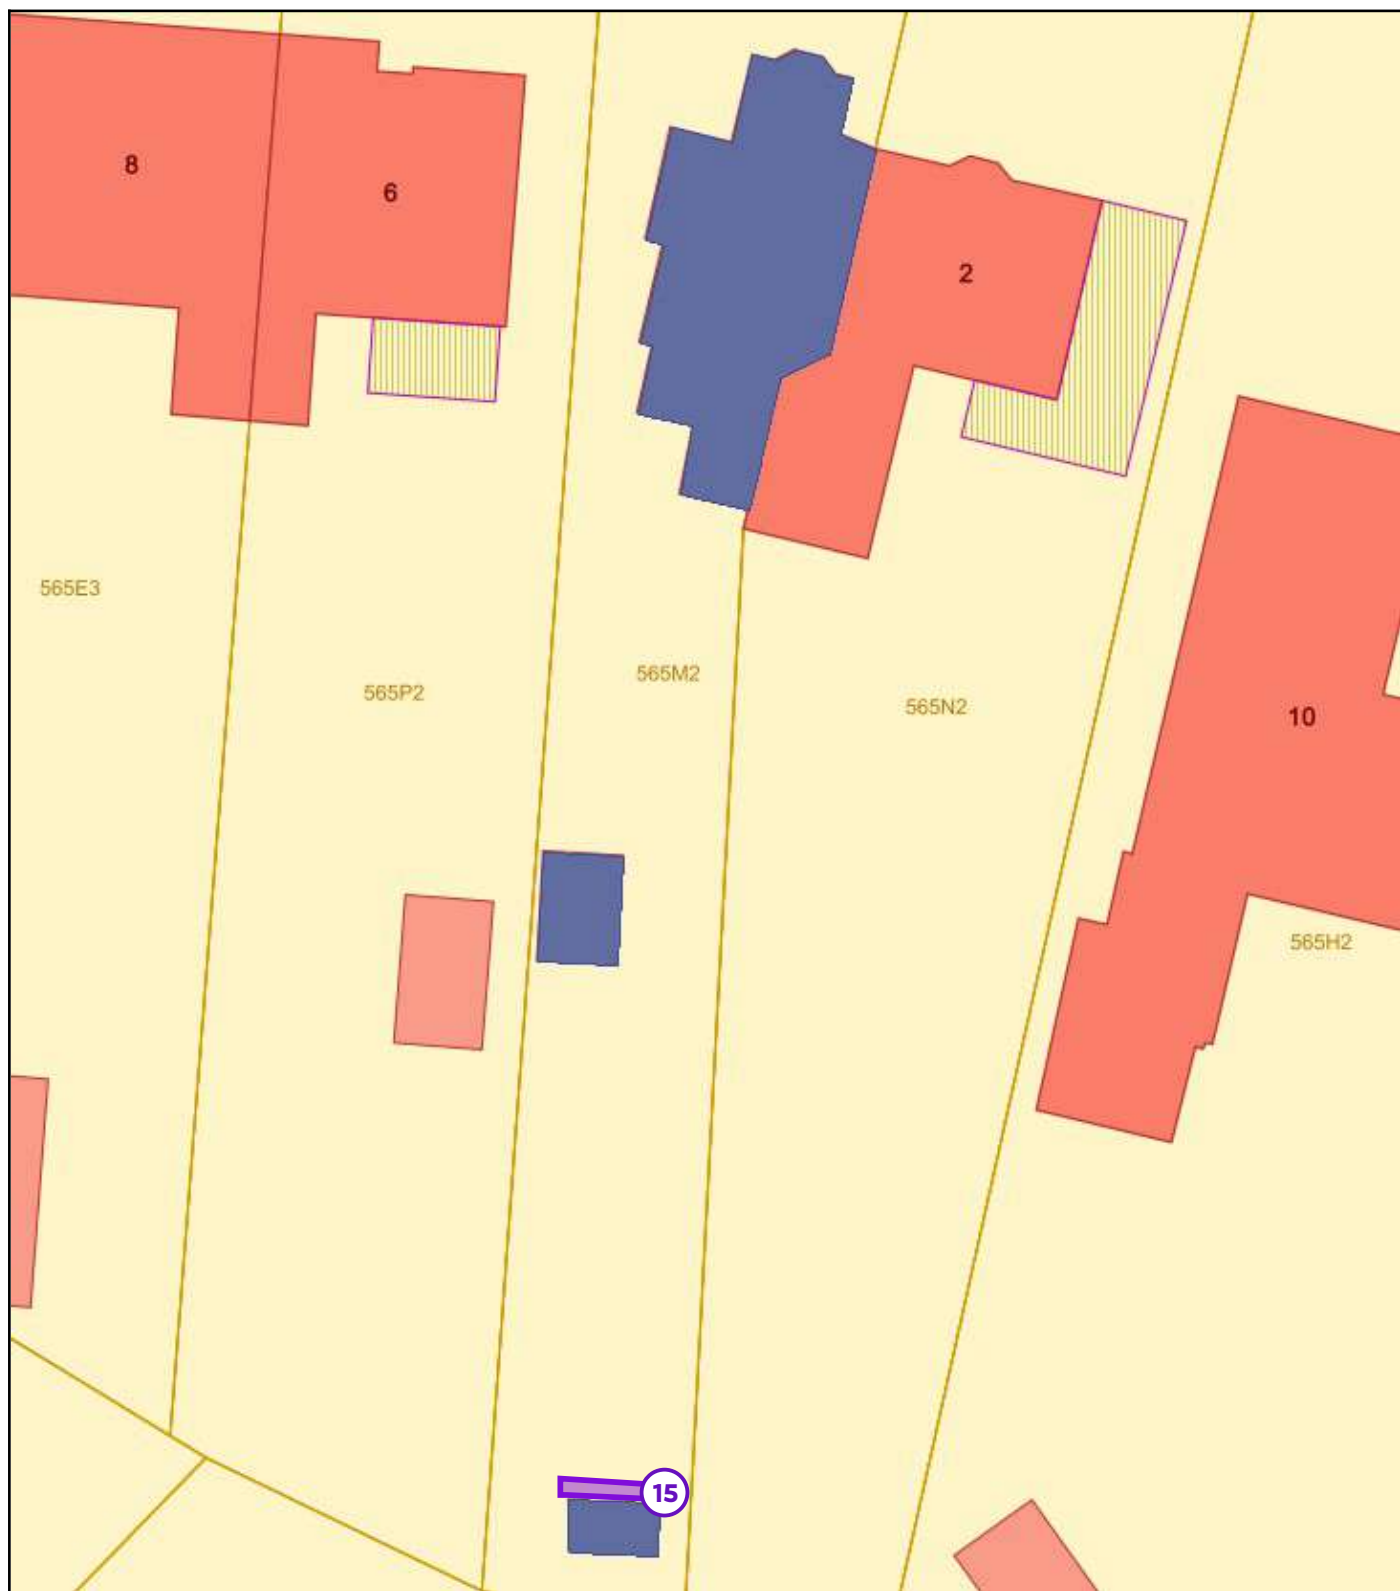
Plan 4.1: Afdruiptzones/afvloeizones

15. Afdruipzone golfplaten	Afdruipzone/afvloeizone	-
----------------------------	-------------------------	---

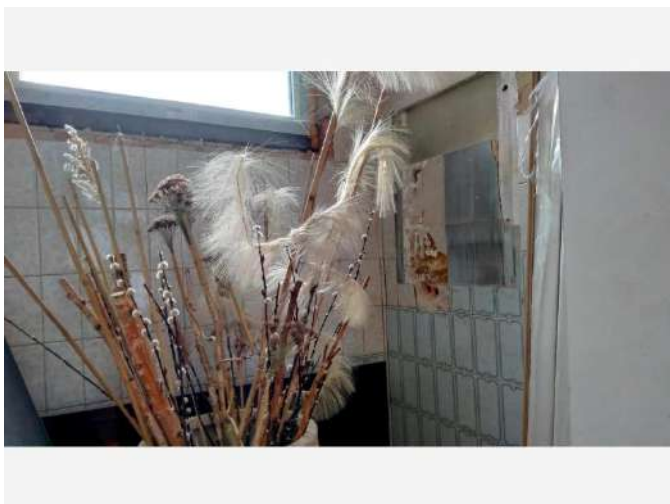
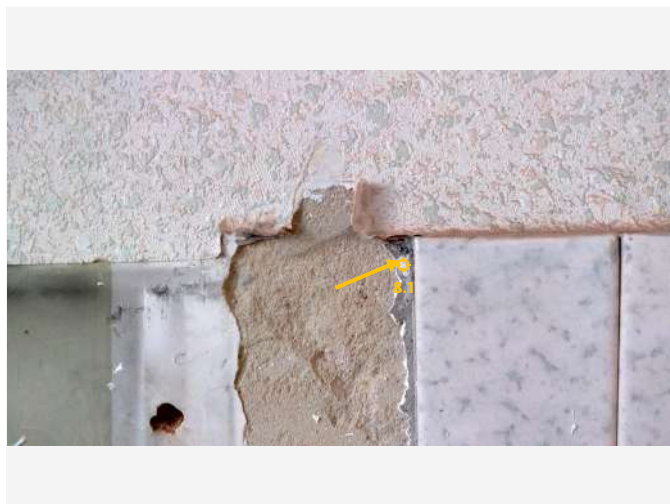
Fiche 8: Tegelijm wandtegels (wc-ruimte)

Geen asbest

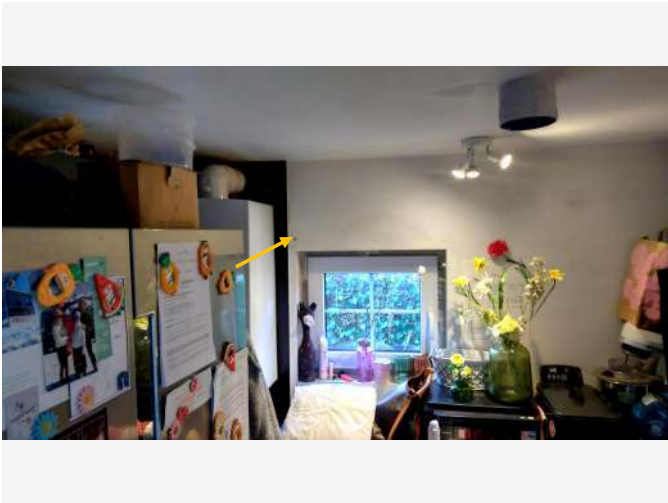
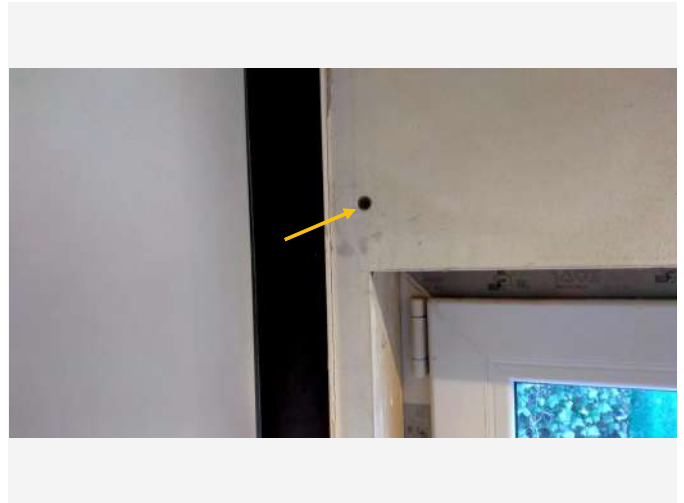
Fiche 10: Pleisterwerk muren

Geen asbest

Beschrijving	Pleisterwerk muren
Omgeving	Binnen
Primaire drager	Binnenwand
Bindmiddel van materiaal	Gips - kalk
Gebondenheid op basis van bindmiddel	Niet-hechtgebonden
Hoeveelheid (oppervlakte - dikte - aantal)	• 360,00 m ² - 1,00 cm - 1 stuk
Totaal volume	3,60 m ³
Identificatiemethode	Een monstername door de asbestdeskundige met laboanalyse door een asbestlabo.
Destructieve handeling voor identificatie	Nee
Opmerking	Het pleisterwerk van de muren werd bemonsterd in de keuken, traphal, cv-ruimte en slaapkamer.

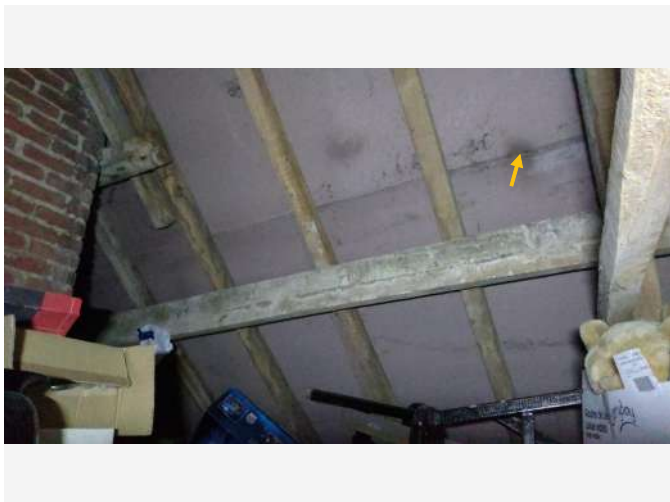
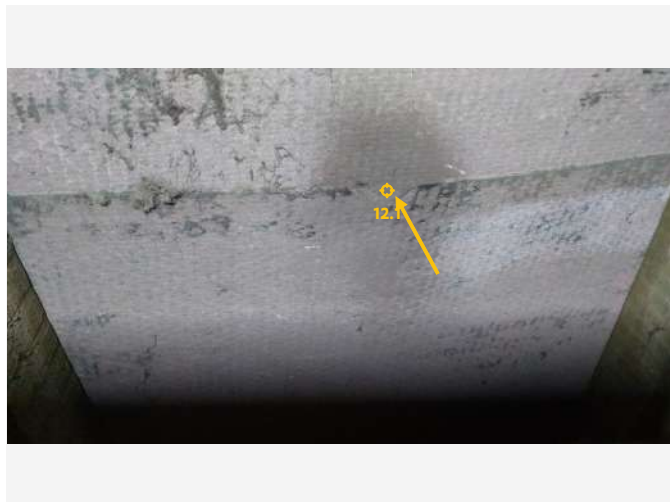
Fiche 12: Onderdak uit Menuiserie (hoofddak)

Geen asbest

Beschrijving	Onderdak uit Menuiserite (hoofddak)
Omgeving	Binnen
Primaire drager	Schuin dak
Bindmiddel van materiaal	Cement
Gebondenheid op basis van bindmiddel	Hecht
Hoeveelheid (oppervlakte - dikte - aantal)	• 70,00 m ² - 0,40 cm - 1 stuk
Totaal volume	0,28 m ³
Identificatiemethode	Een monstername door de asbestdeskundige met laboanalyse door een asbestlabo.
Destructieve handeling voor identificatie	Nee

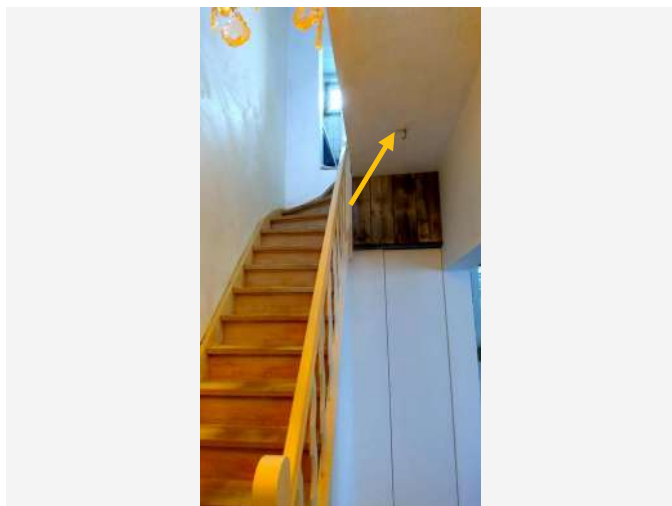
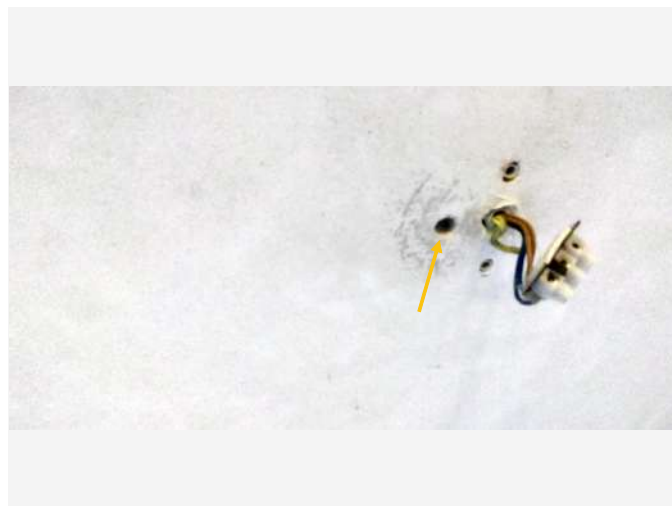
Fiche 14: Pleisterwerk plafonds

Geen asbest

Beschrijving	Pleisterwerk plafonds
Omgeving	Binnen
Primaire drager	Plafond
Bindmiddel van materiaal	Gips - kalk
Gebondenheid op basis van bindmiddel	Niet-hechtgebonden
Hoeveelheid (oppervlakte - dikte - aantal)	• 120,00 m ² - 1,00 cm - 1 stuk
Totaal volume	1,20 m ³
Identificatiemethode	Een monstername door de asbestdeskundige met laboanalyse door een asbestlabo.
Destructieve handeling voor identificatie	Nee
Opmerking	Het pleisterwerk van het plafond werd bemonsterd in de badkamer, traphal en cv-ruimte.

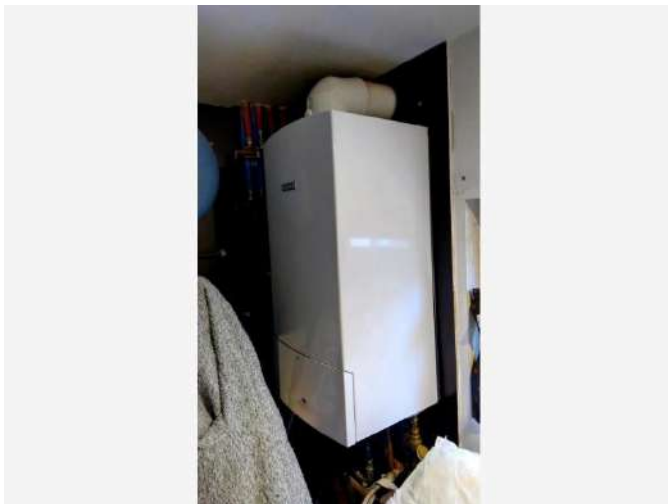
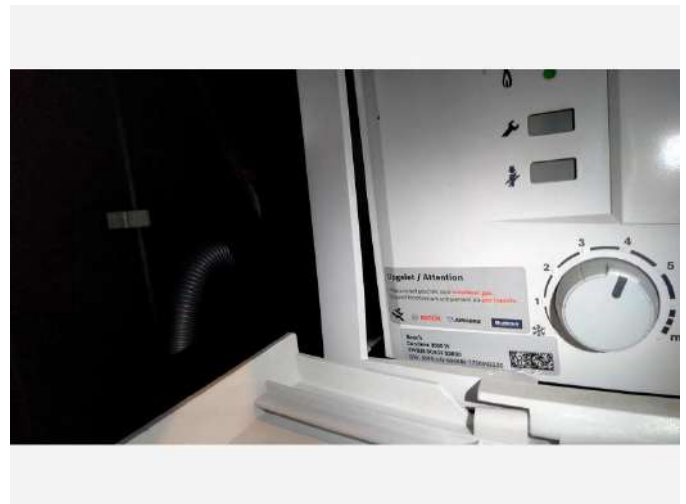
Beschrijving	Notitie	Terug te vinden op plannen
Fiche 16: CV-ketel	Deze cv-ketel is van na bouwjaar 2000. Niet verdacht. Identificatieplaatje zichtbaar.	Plan 1.10: Gelijkvloers
Fiche 17: Roofing (plat dak)	Deze roofing werd aangebracht in 2022. Factuur aanwezig.	Plan 1.1: Dakplan
Fiche 18: Mastiek ramen	De mastiek van alle ramen werd gecontroleerd en is niet verdacht. Betreft silicone.	-
Fiche 19: Dakbedekking (hoofddak)	Het dak bevat dakpannen. Niet verdacht.	-
