Asbestinventarisatetest

Prins Boudewijnlaan 4, 9991 Maldegem

Attestnummer : 20260420-000221.000

Uitgegeven op : 20.04.2026

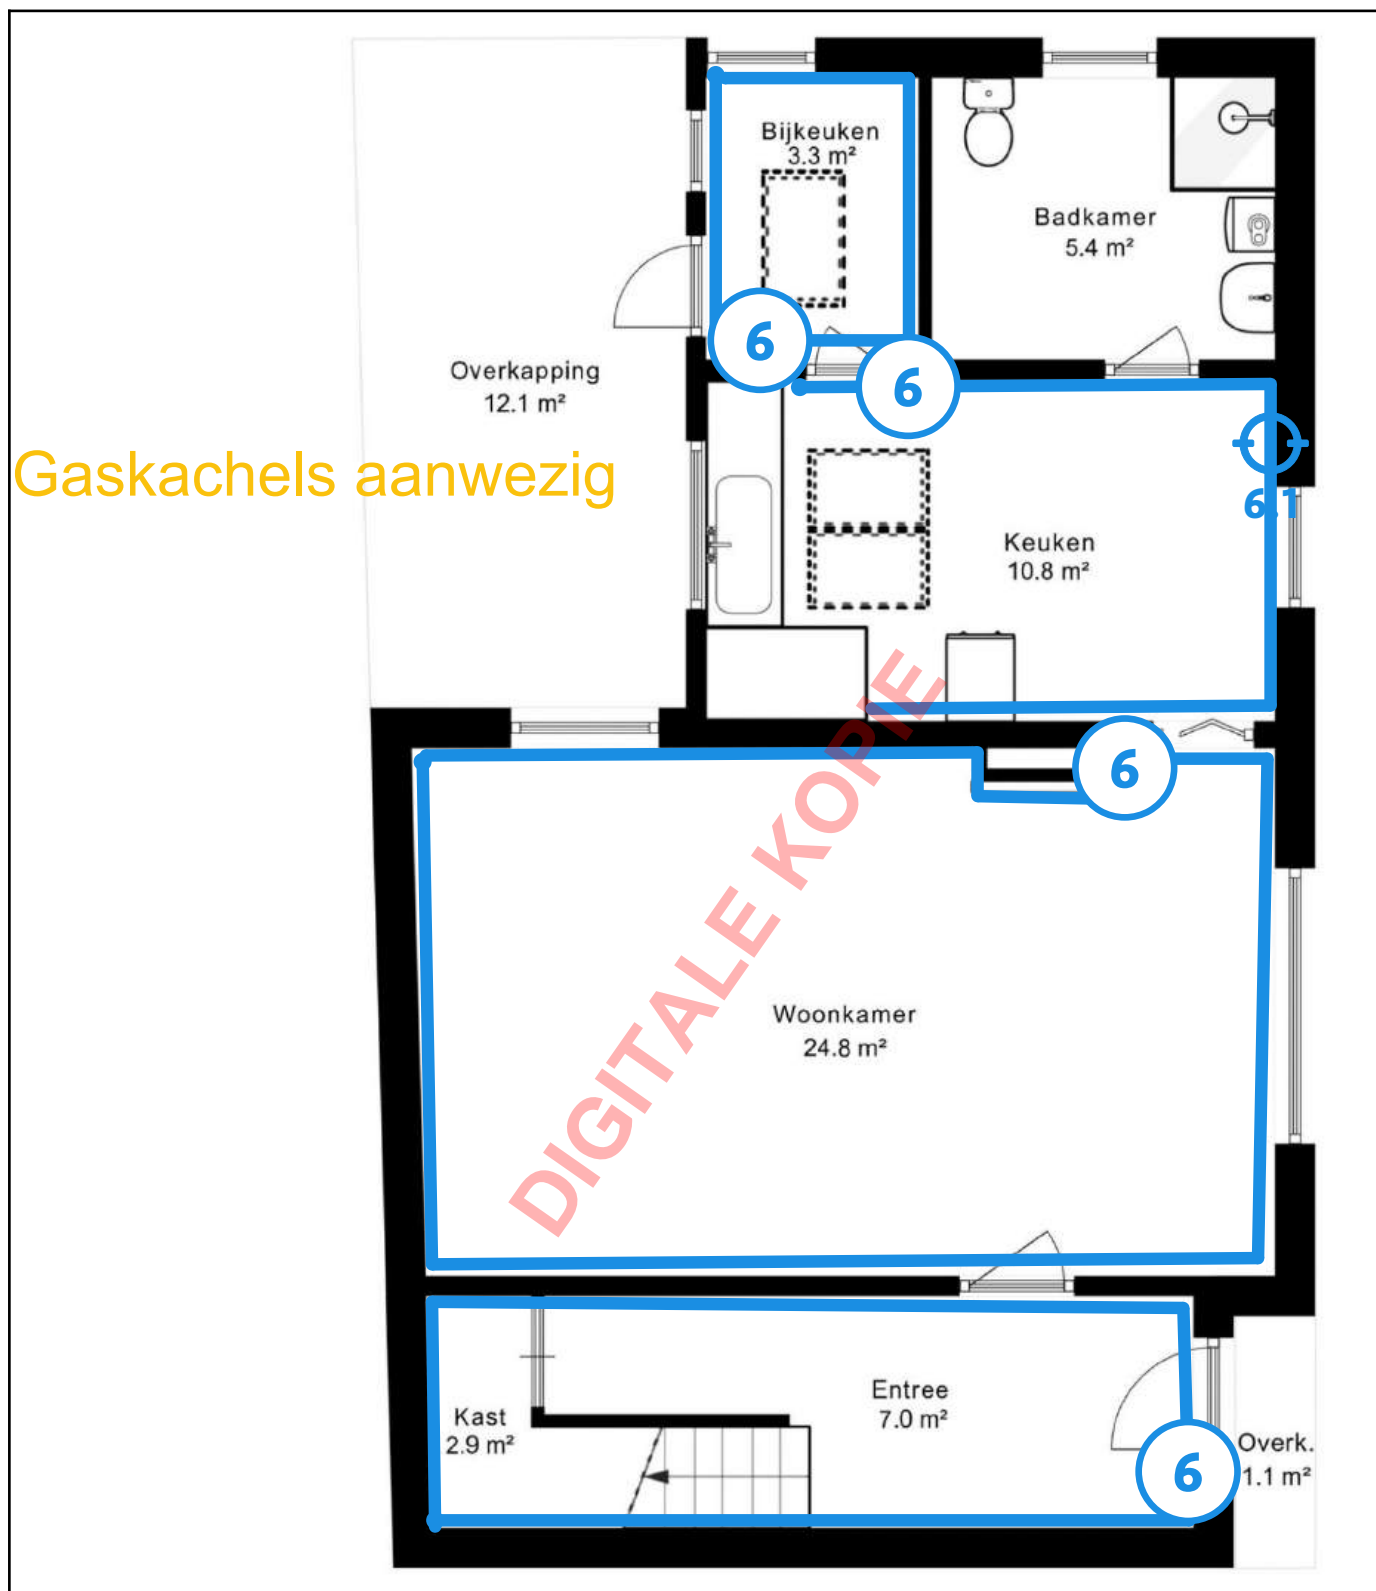
Plan 1.1: Grondplan - Gelijkvloers

5. Gaskachels (Bouwjaar ongekend)	Advies	-
6. Pleisterwerk - Muren (Residentieel)	Geen asbest	-
6.1 Code: 137730-1	Mengmonster	-

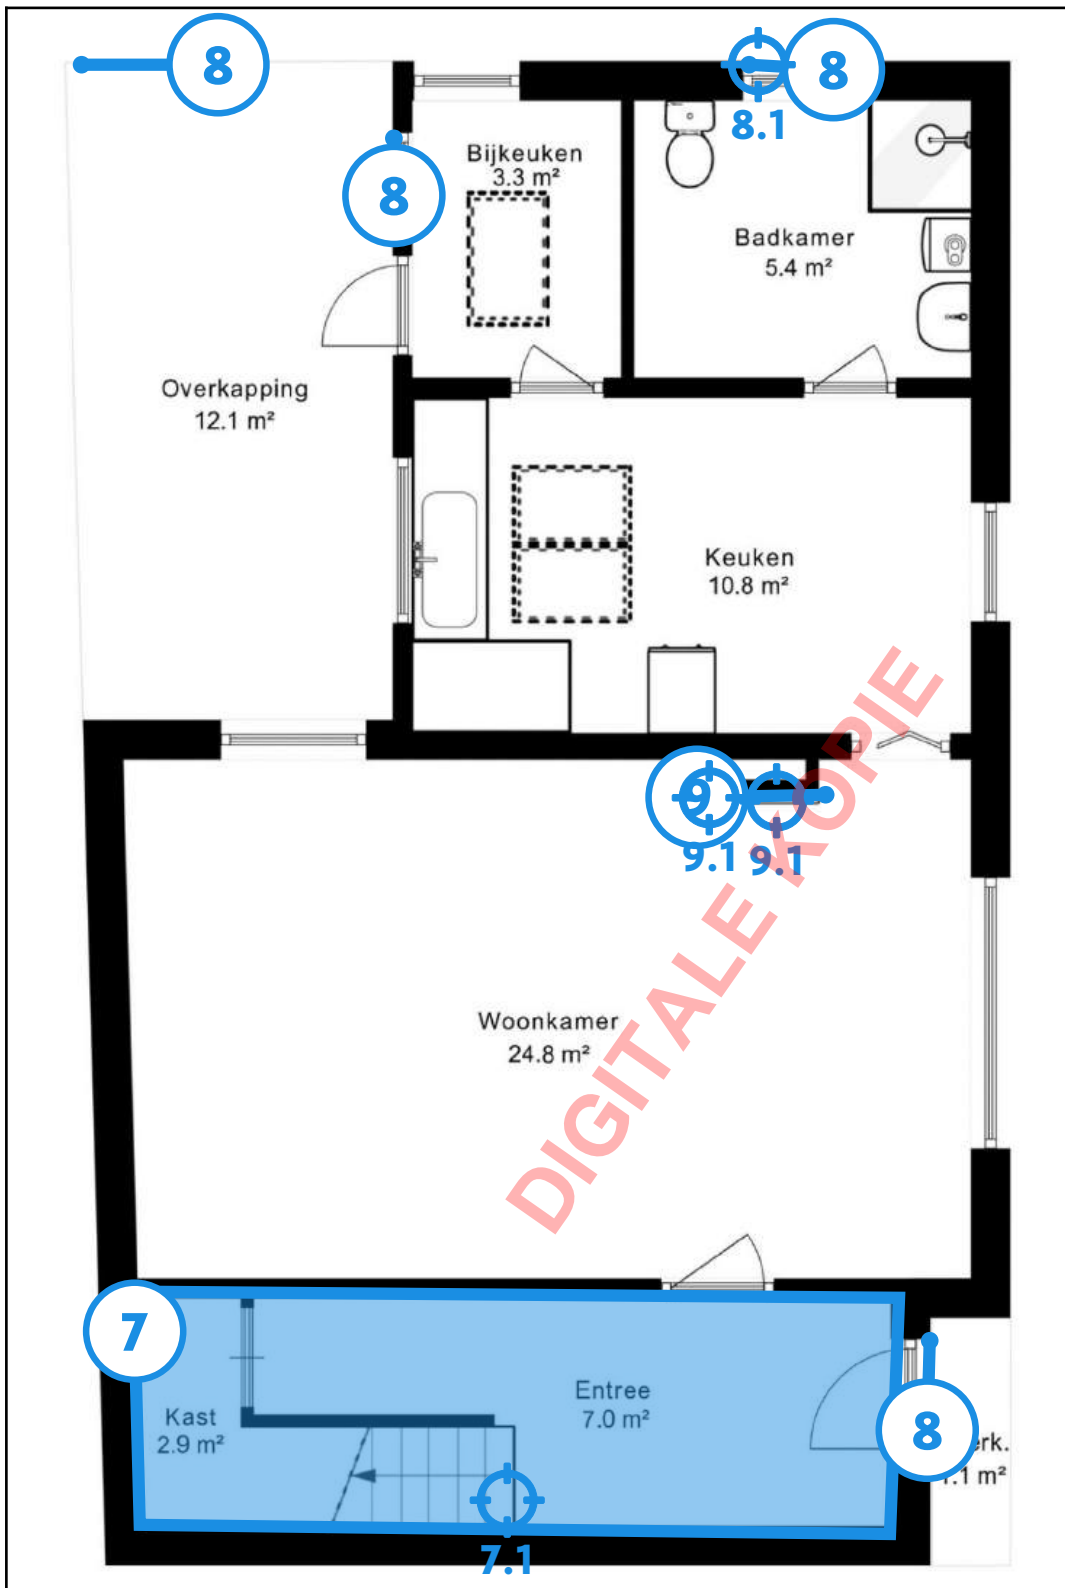
Plan 1.2: Grondplan - Gelijkvloers

7. Pleisterwerk - Plafonds (Residentieel)	Geen asbest	-
7.1 Code: 137730-2	Mengmonster	-
8. Kit - Schrijnwerk/glas van ramen en/of deuren	Geen asbest	-
8.1 Code: 137730-7	Puntmonster	-
9. Ruw pleisterwerk - Muren	Geen asbest	-
9.1 Code: 137730-3	Mengmonster	-

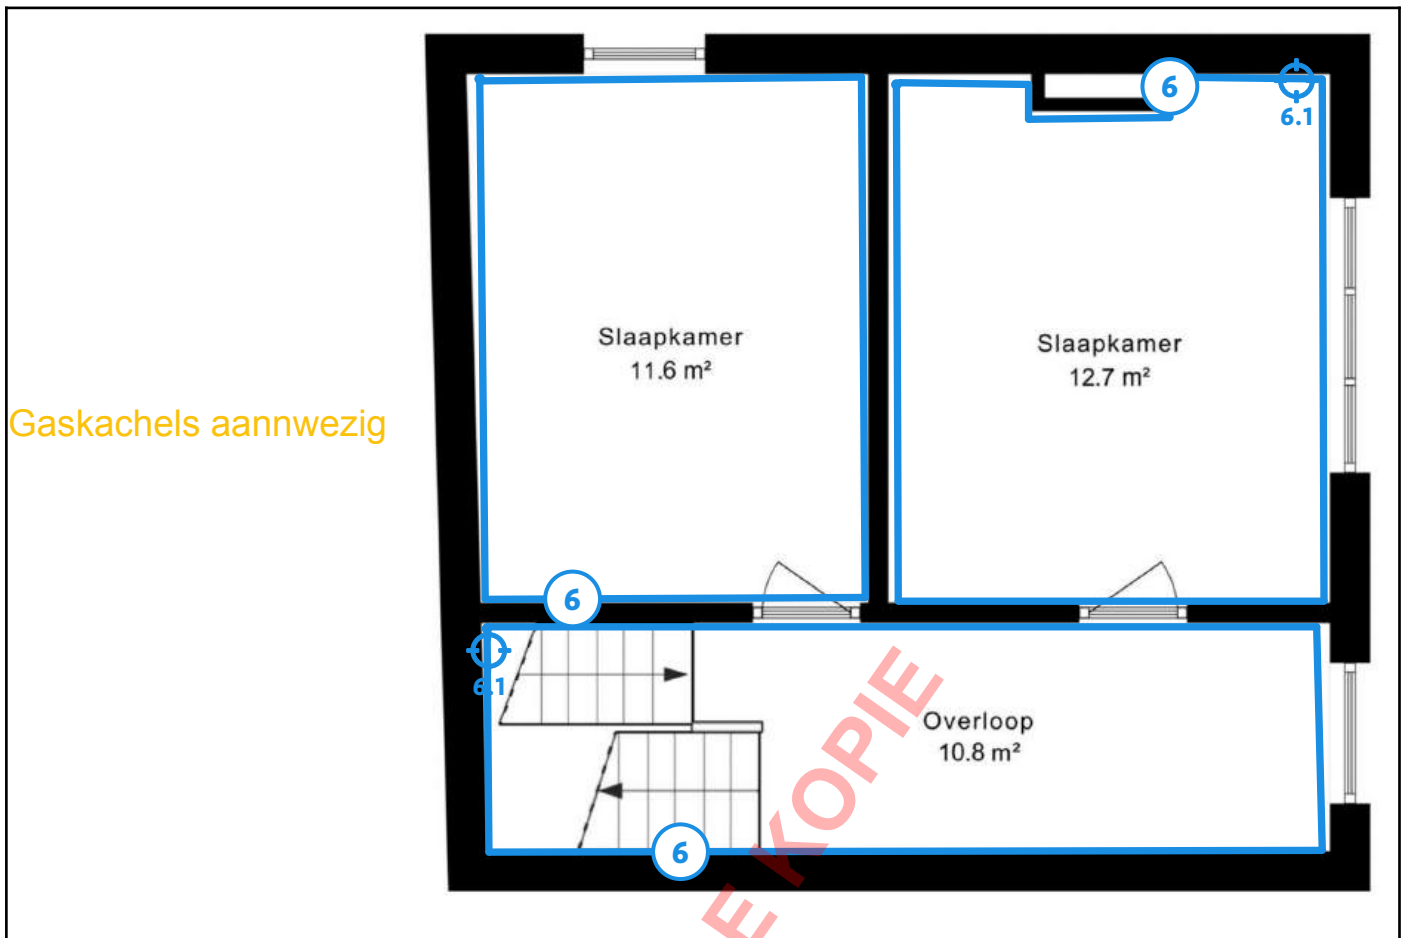
Plan 1.3: Grondplan - 1ste verdieping

Beschrijving	Type	Actie
5. Gaskachels (Bouwjaar ongekend)	Advies	-
6. Pleisterwerk - Muren (Residentieel)	Geen asbest	-
6.1 Code: 137730-1	Mengmonster	-

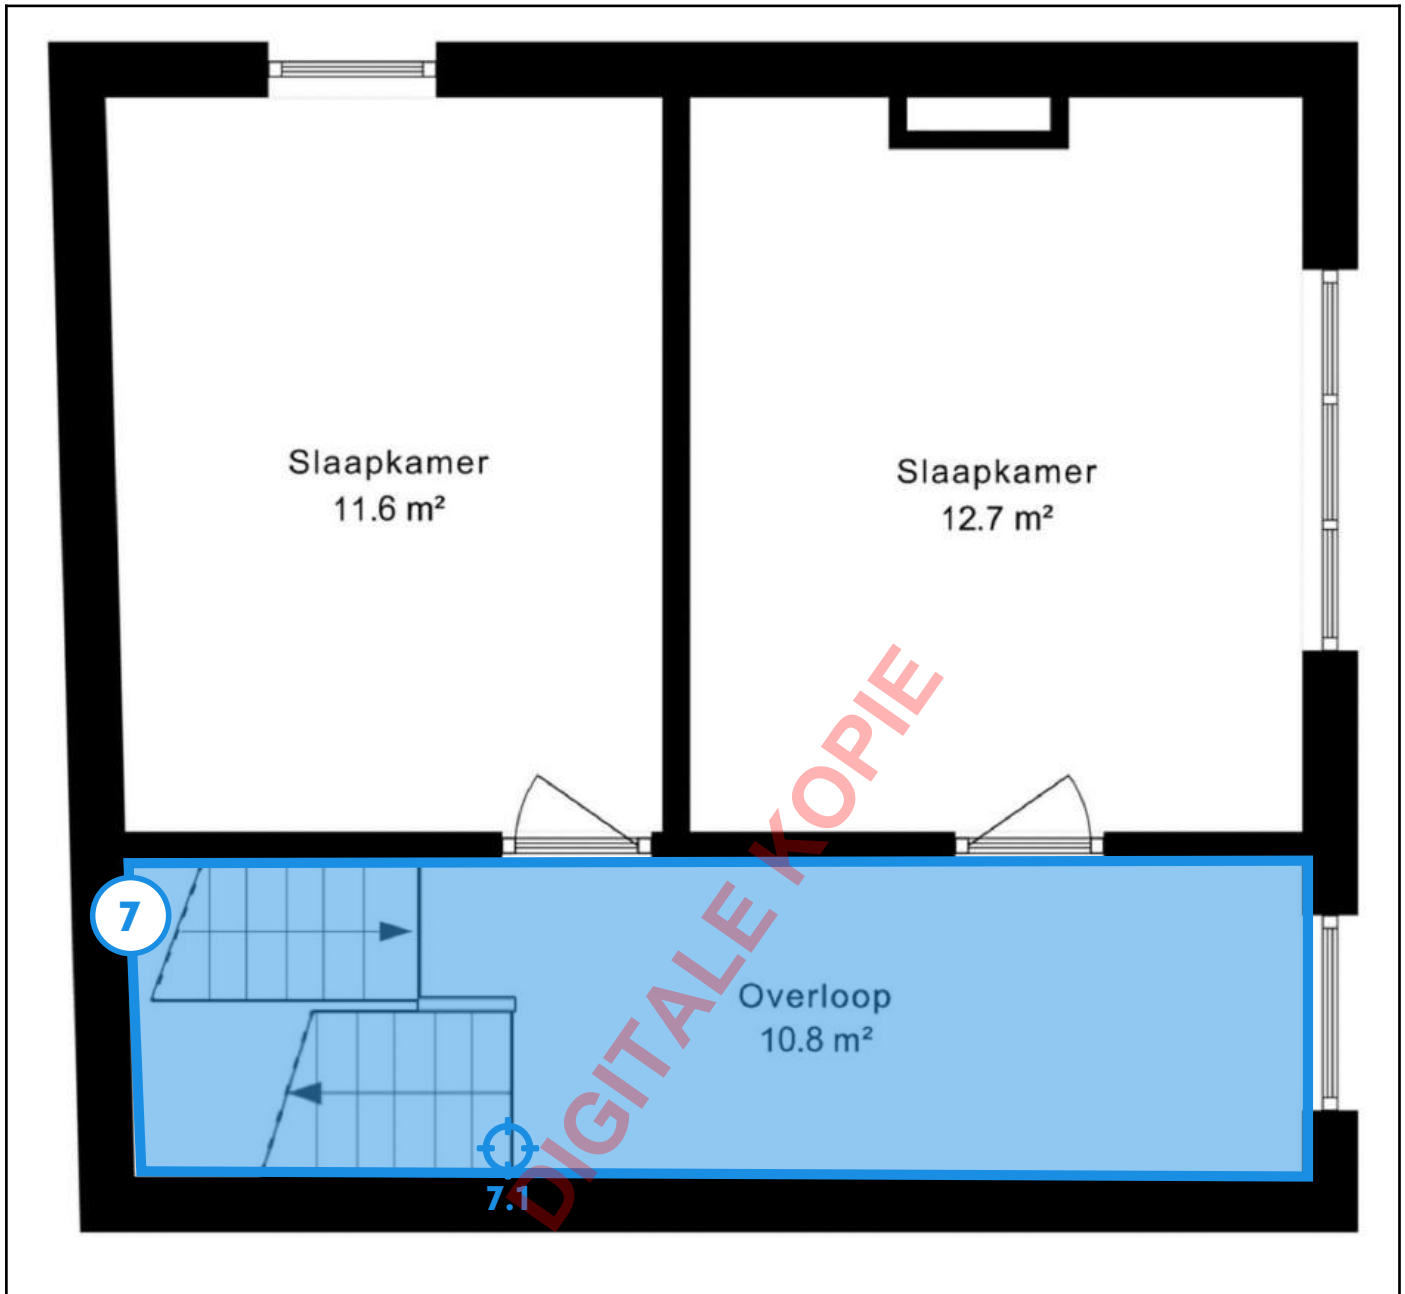
Plan 1.4: Grondplan - 1ste verdieping

Beschrijving	Type	Actie
7. Pleisterwerk - Plafonds (Residentieel)	Geen asbest	-
7.1 Code: 137730-2	Mengmonster	-

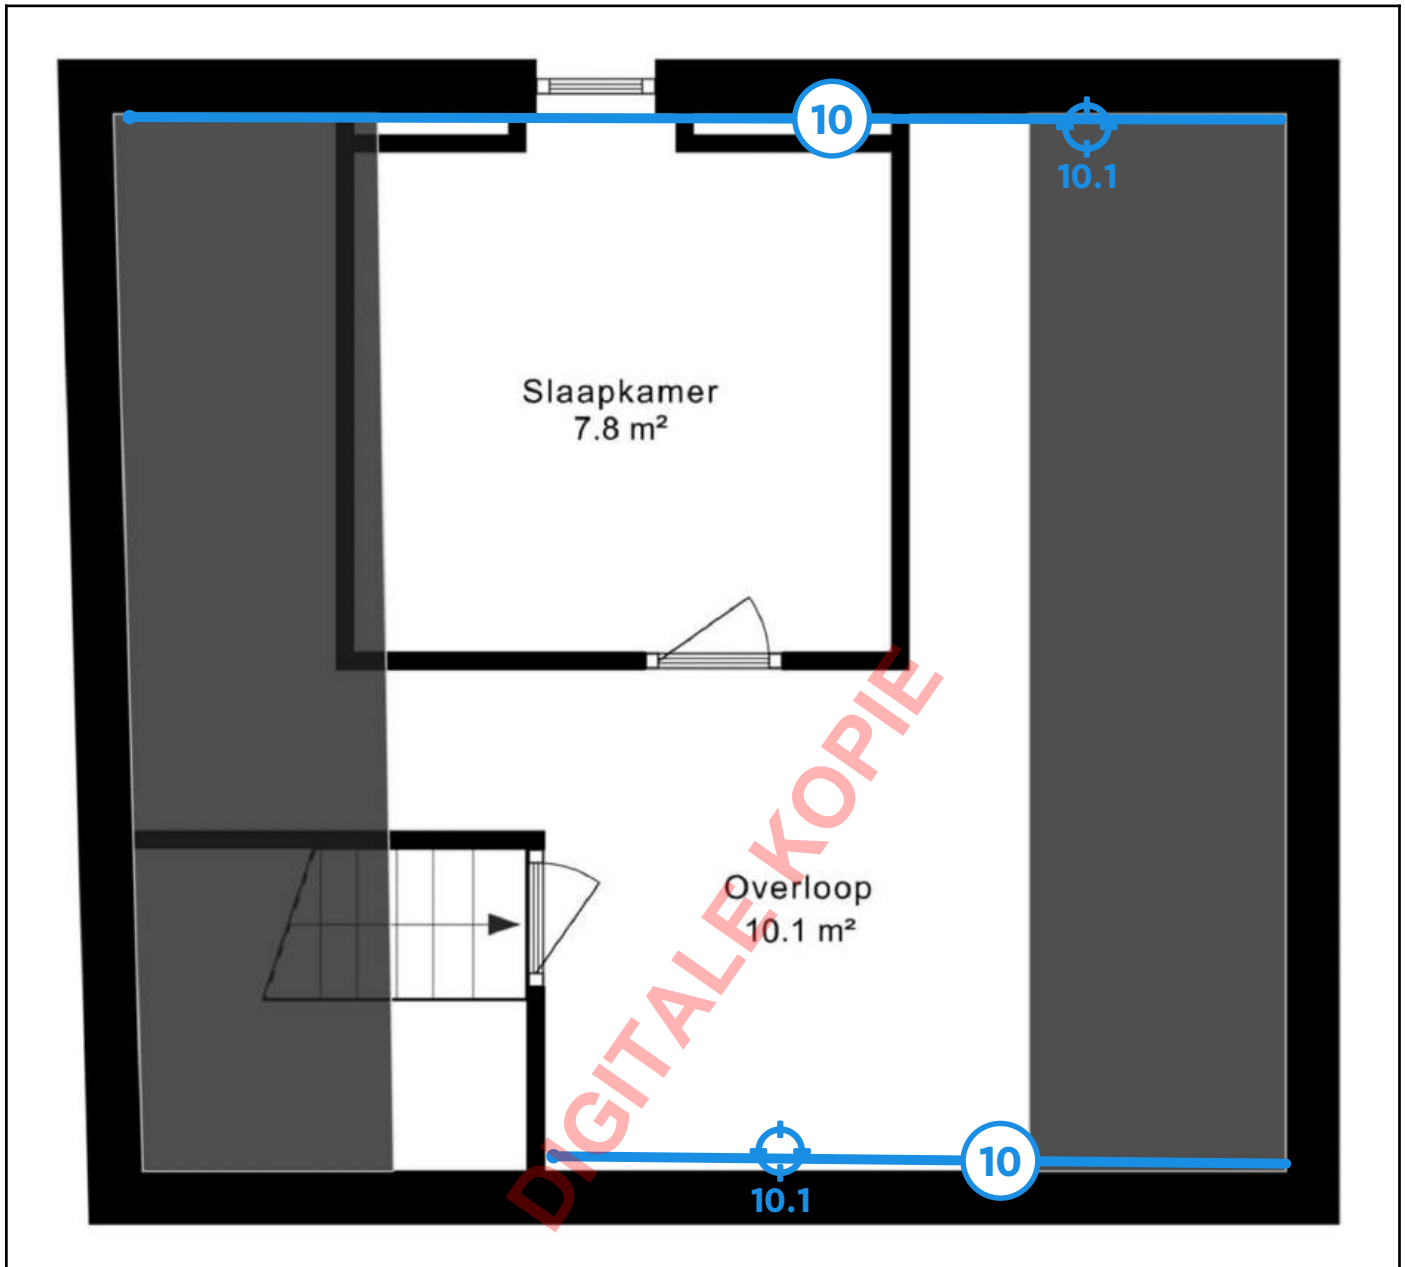
Plan 1.6: Grondplan - Zolder

Beschrijving	Type	Actie
10. Cementlaag muren - Zolder	Geen asbest	-
10.1 Code: 137730-4	Mengmonster	-

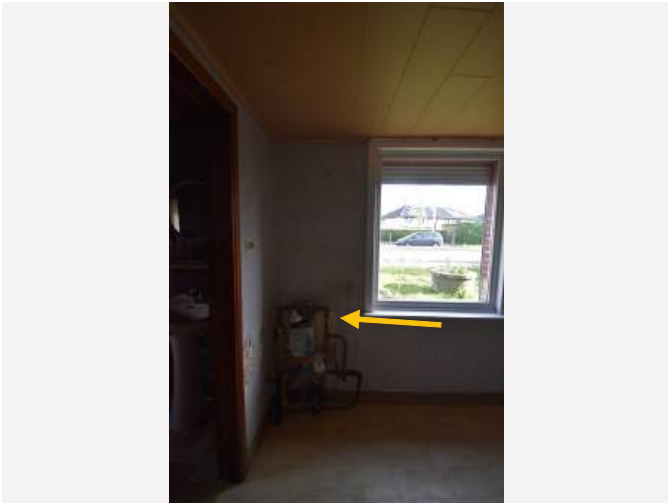
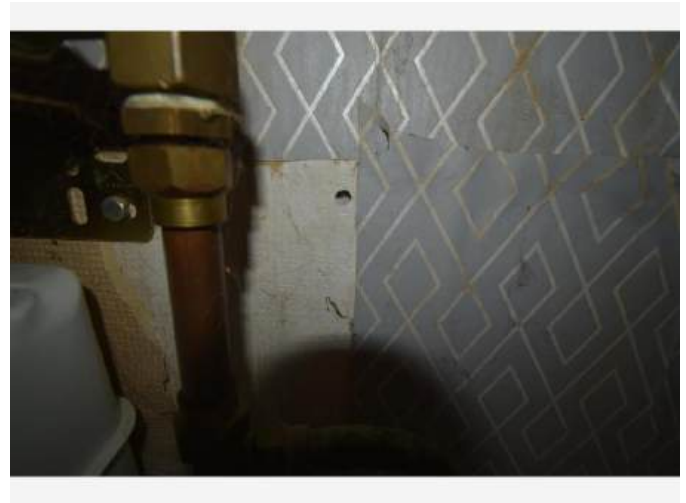
Geen asbest

Beschrijving	Pleisterwerk - Muren (Residentieel)
Omgeving	Binnen
Primaire drager	Binnenwand
Bindmiddel van materiaal	Gips - kalk
Gebondenheid op basis van bindmiddel	Niet-hechtgebonden
Hoeveelheid (oppervlakte - dikte - aantal)	• 210,00 m ² - 1,00 cm - 1 stuk
Totaal volume	2,10 m ³
Identificatiemethode	Een monstername door de asbestdeskundige met laboanalyse door een asbestlabo.
Destructieve handeling voor identificatie	Nee
Opmerking	--> Stalen werden genomen op volgende plaatsen: - Natte ruimte (keuken). - Droge ruimte (slaapkamer). - Traphal --> Er kon geen staal genomen worden op volgende plaats: - Stookruimte (Reden: decentrale verwarming).

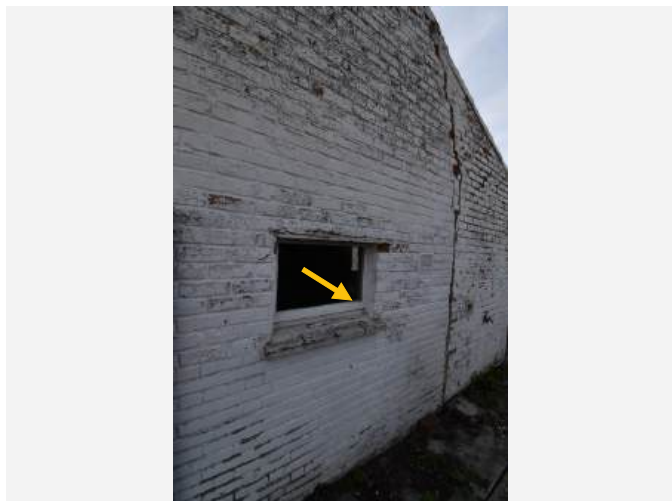
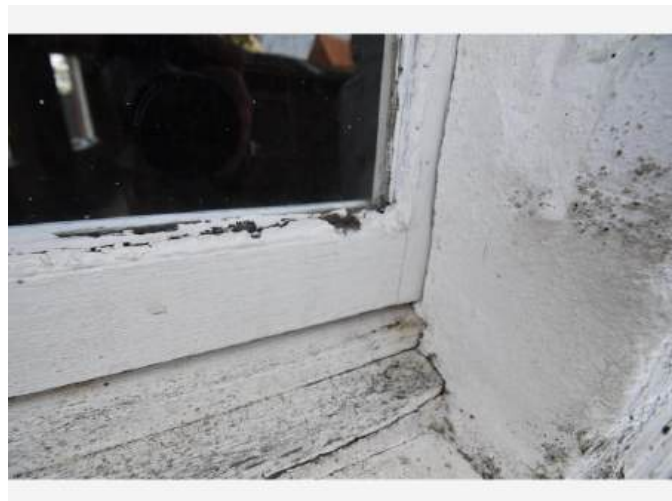
Fiche 8: Kit - Schrijnwerk/glas van ramen en/of deuren

Geen asbest

Beschrijving	Kit - Schrijnwerk/glas van ramen en/of deuren
Omgeving	Grenst aan binnen- en buitenlucht
Primaire drager	Wandopening verticaal (raam, deur, ...)
Bindmiddel van materiaal	Kitten, mastiek, pasta
Gebondenheid op basis van bindmiddel	Hecht
Hoeveelheid (gewicht - aantal)	• 1,00 kg - 1 stuk
Totaal gewicht	1,00 kg
Identificatiemethode	Een monstername door de asbestdeskundige met laboanalyse door een asbestlabo.
Destructieve handeling voor identificatie	Nee

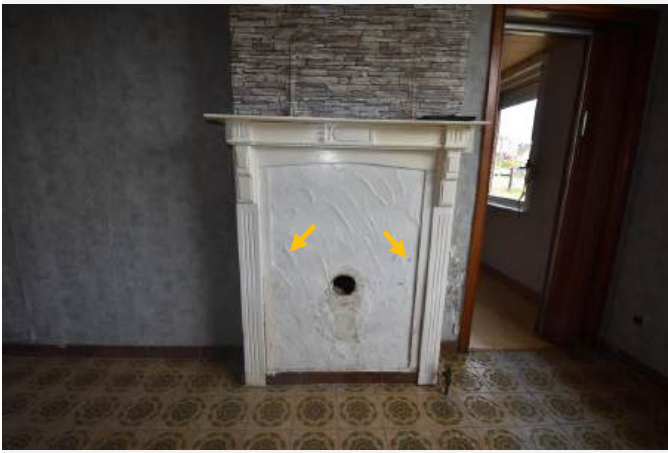
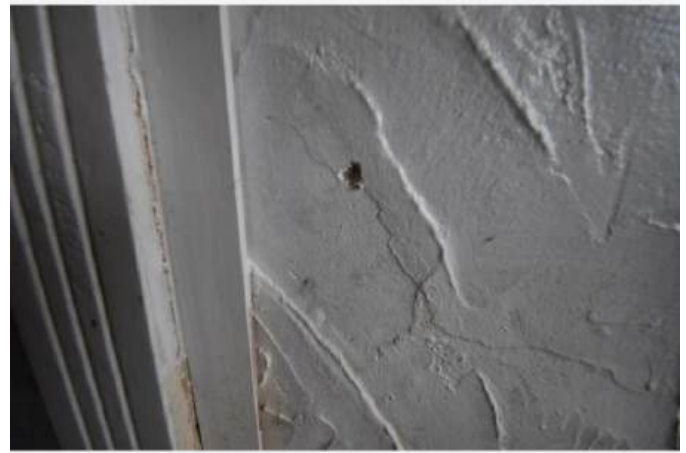
Beschrijving	Ruw pleisterwerk - Muren
Omgeving	Binnen
Primaire drager	Binnenwand
Bindmiddel van materiaal	Gips - kalk
Gebondenheid op basis van bindmiddel	Niet-hechtgebonden
Hoeveelheid (oppervlakte - dikte - aantal)	• 2,00 m ² - 0,50 cm - 1 stuk
Totaal volume	0,01 m ³
Identificatiemethode	Een monstername door de asbestdeskundige met laboanalyse door een asbestlabo.
Destructieve handeling voor identificatie	Nee
Opmerking	--> Er werd een mengstaal genomen conform inspectieprotocol.

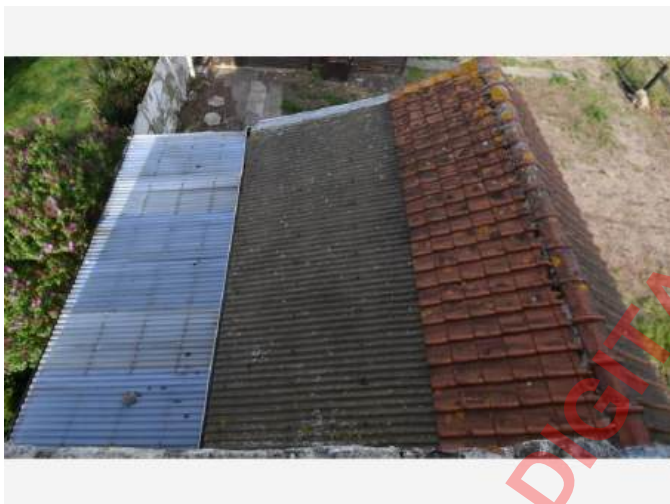
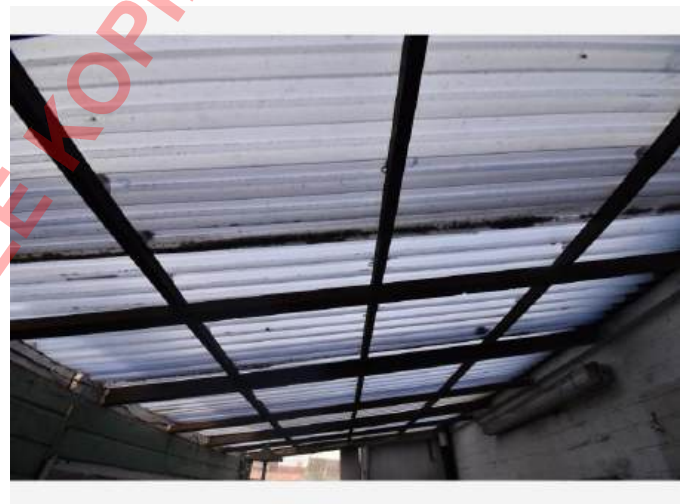
Beschrijving	Notitie	Terug te vinden op plannen
Fiche 11: Dakbedekking - hoofdgebouw + bijgebouw	Het betreffen hier keramische dakpannen & kunststoffen golfplaten	-
Fiche 12: Geen verdacht onderdak aanwezig - Gedeelte vooraan bijgebouw	- Bij dit gedeelte werd een niet-verdacht onderdak waargenomen, zonder destructief onderzoek (Naar eventuele tussenliggende lagen). Materiaal: in houtvezel.	Plan 1.7: Dakenplan - Bijgebouw

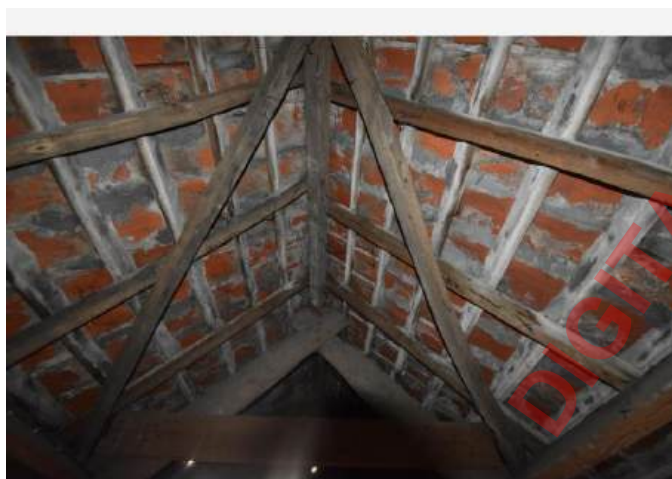
Beschrijving	Notitie	Terug te vinden op plannen
Fiche 13: Geen stookketel aanwezig	-	-
Fiche 14: Geen onderdak aanwezig - Hoofdgebouw	- Bij dit gedeelte werd geen onderdak waargenomen (Rechtstreeks pannen zichtbaar).	-
Fiche 15: Geen leidingisolatie aanwezig	-	-
Fiche 16: Geen lift aanwezig	-	-
