# Asbestinventarisatetest

Lindestraat 62, 3471 Kortenaken

Attestnummer : 20260419-000079.000

Uitgegeven op : 19.04.2026

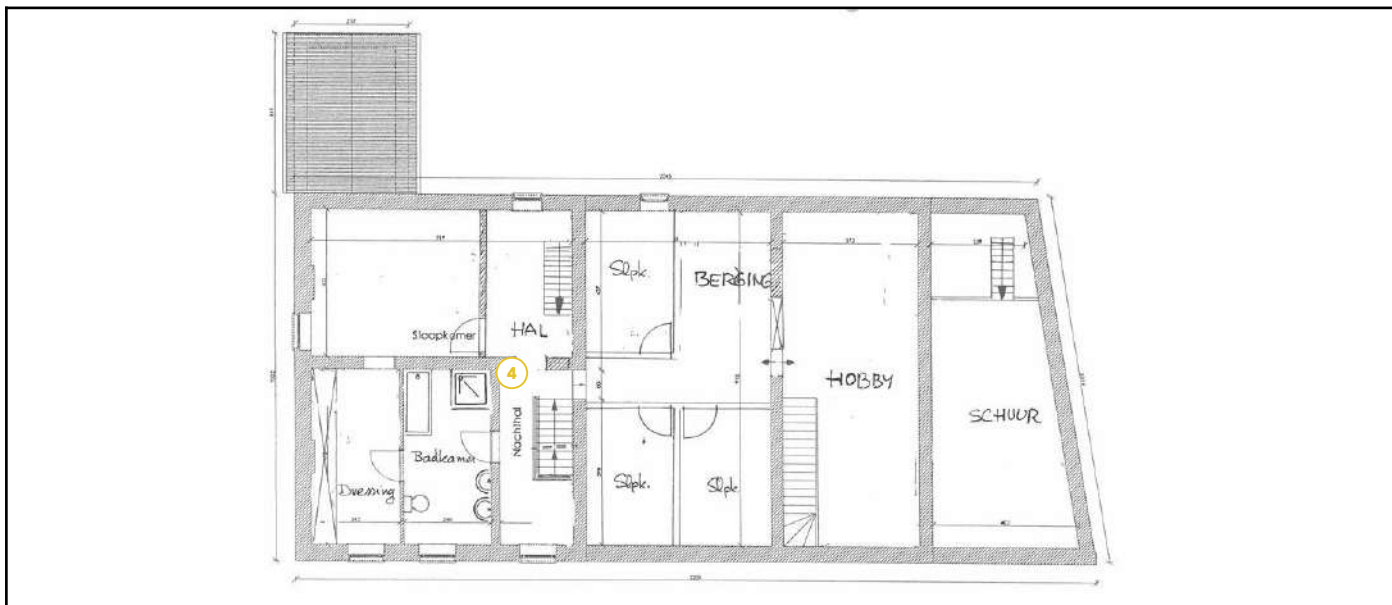
## Plan 1.2: 1ste verdieping

Beschrijving	Type	Actie
4. Bakelieten schakelaars/stopcontacten	Asbestmateriaal	Zorgvuldig beheren

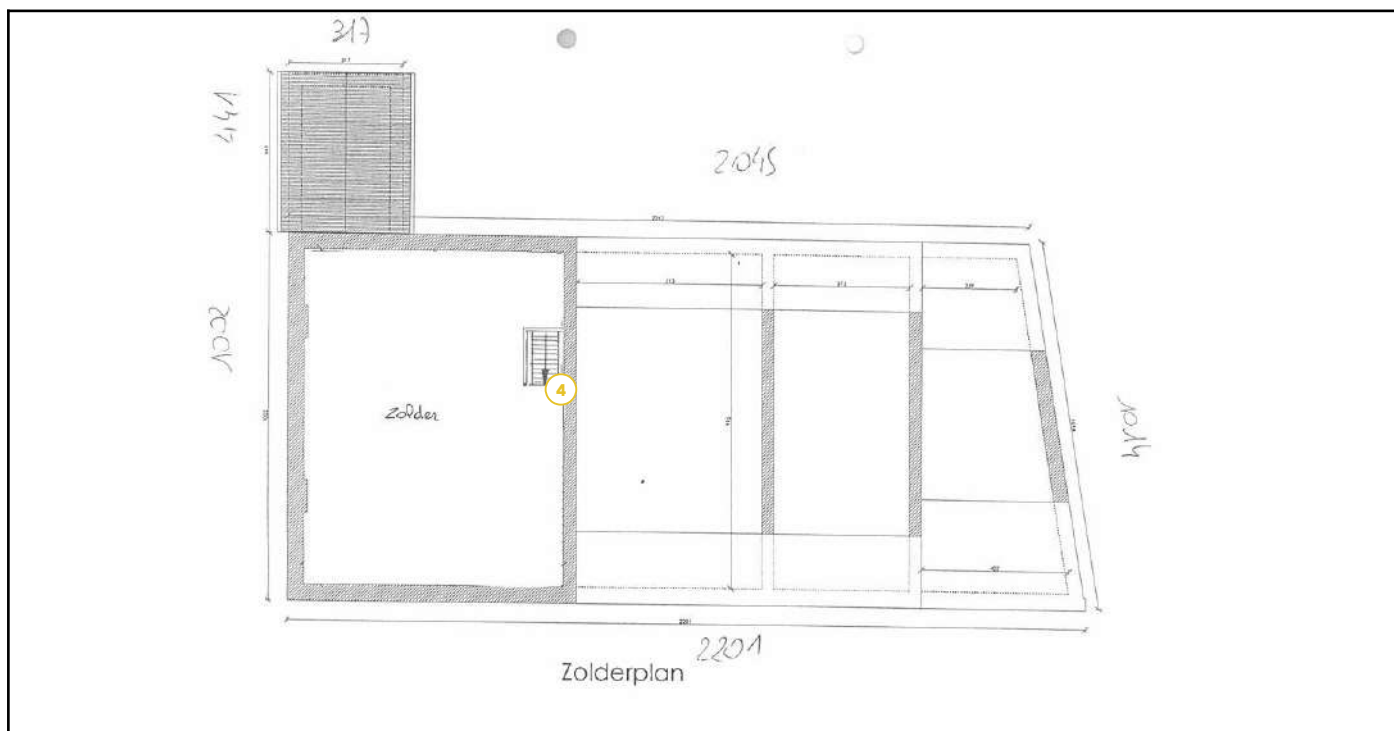
## Plan 1.3: Zolder

Beschrijving	Type	Actie
4. Bakelieten schakelaars/stopcontacten	Asbestmateriaal	Zorgvuldig beheren

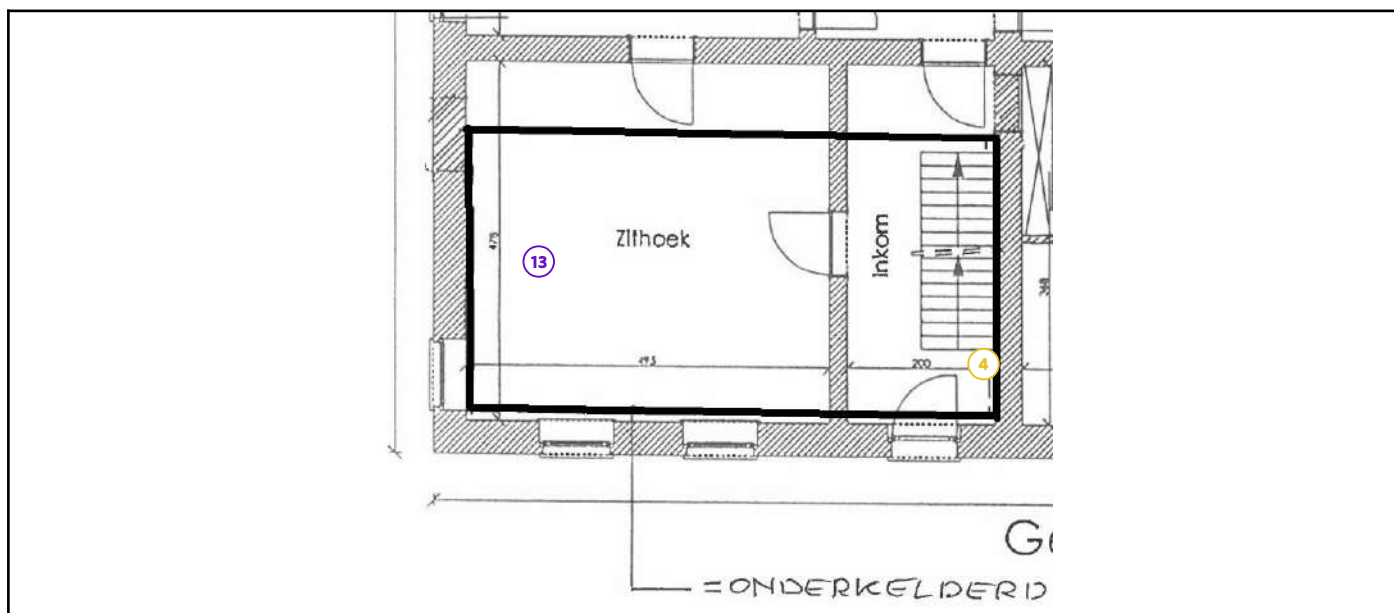
## Plan 1.4: Kelder

Beschrijving	Type	Actie
4. Bakelieten schakelaars/stopcontacten	Asbestmateriaal	Zorgvuldig beheren
13. Recente cv-ketel	Overige ruimte of materiaal	-

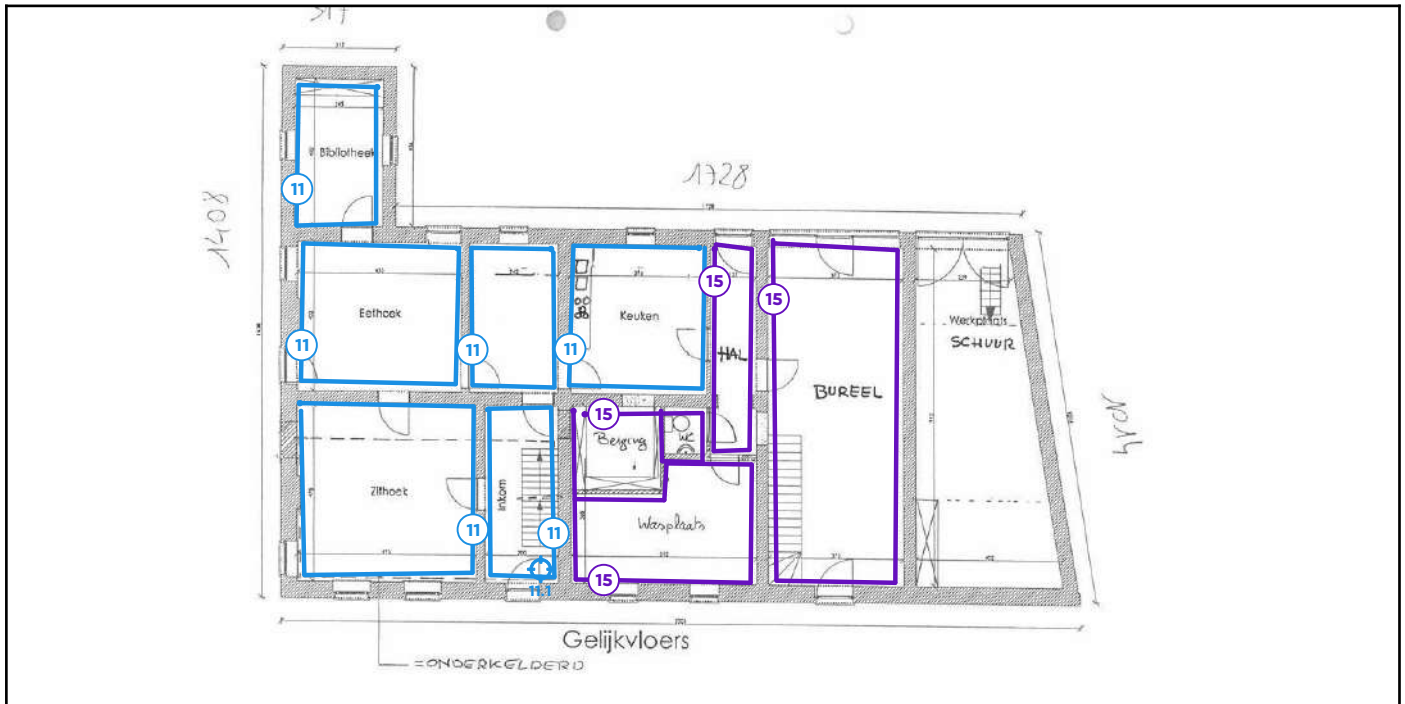
## Plan 1.6: Gelijkvloers wanden

Beschrijving	Type	Actie
11. Pleisterwerk wanden	Geen asbest	-
11.1 Code: MM01	Mengmonster	-
15. Plafonds/wanden uit niet asbestverdacht materiaal	Overige ruimte of materiaal	-

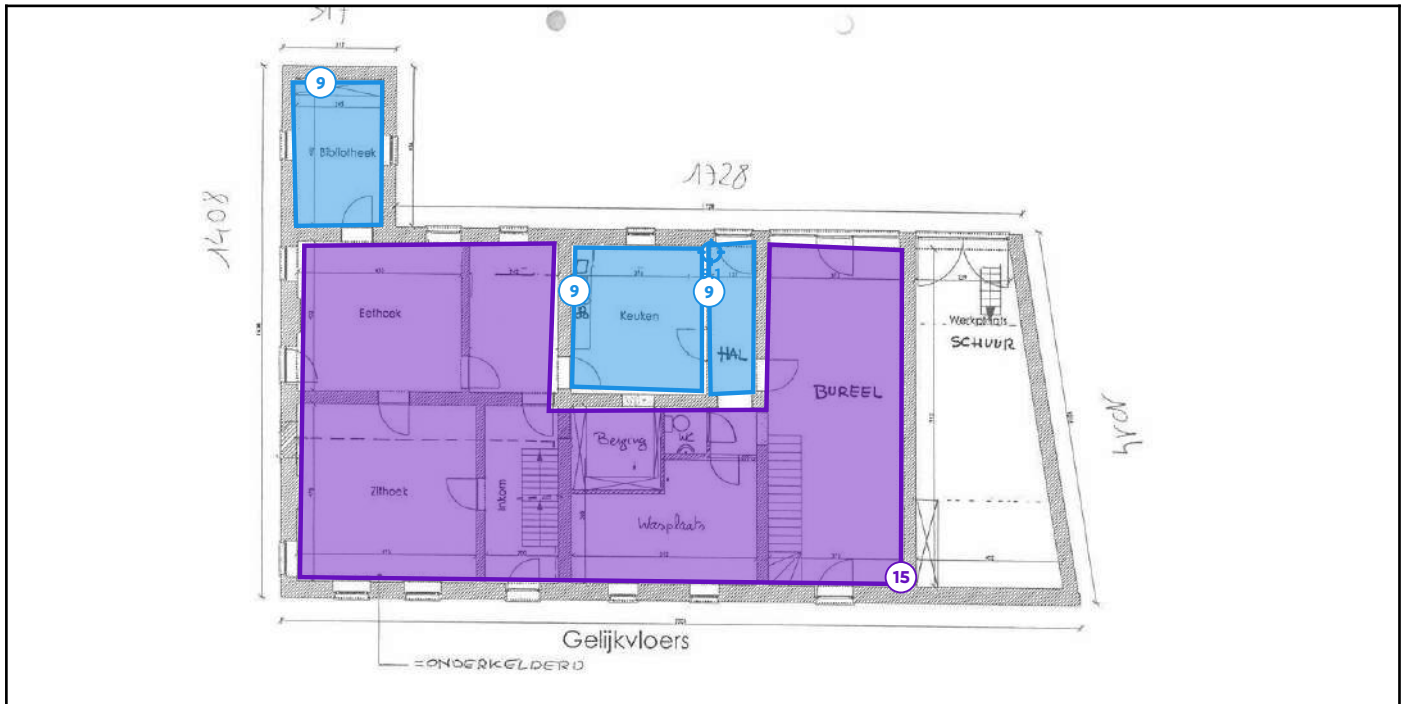
## Plan 1.7: Gelijkvloers plafonds

Beschrijving	Type	Actie
9. Pleister plafonds	Geen asbest	-
9.1 Code: MM02	Mengmonster	-
15. Plafonds/wanden uit niet asbestverdacht materiaal	Overige ruimte of materiaal	-

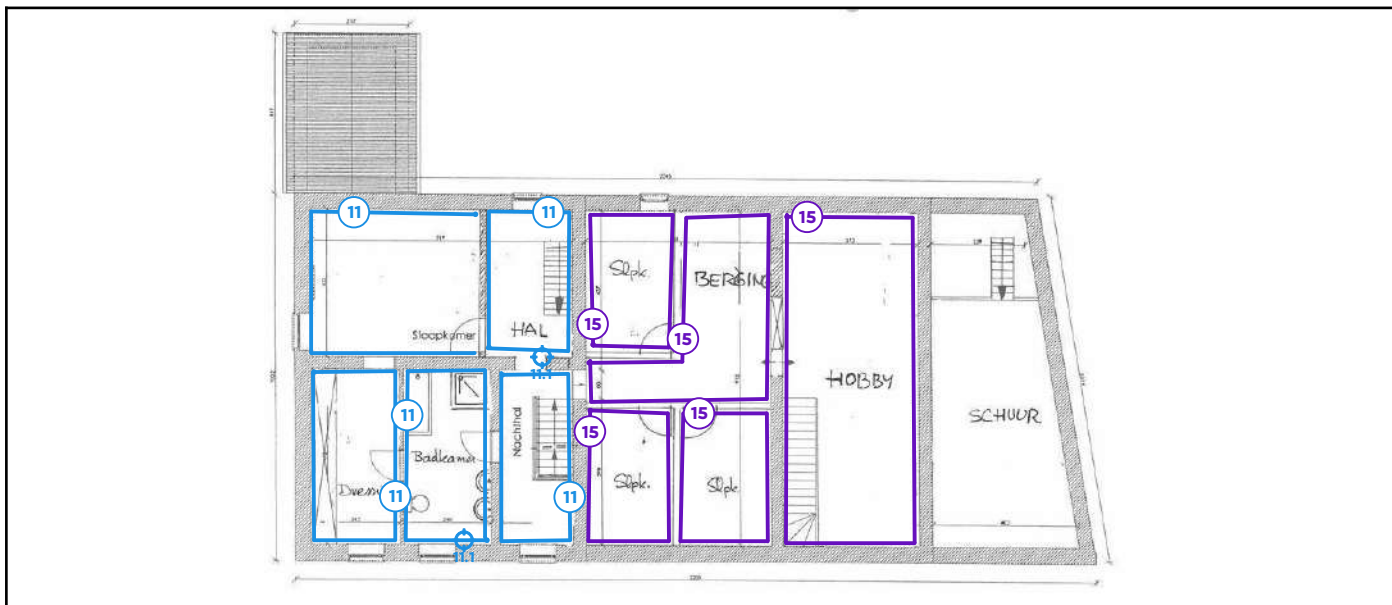
## Plan 1.8: 1ste verdieping wanden

Beschrijving	Type	Actie
11. Pleisterwerk wanden	Geen asbest	-
11.1 Code: MM01	Mengmonster	-
15. Plafonds/wanden uit niet asbestverdacht materiaal	Overige ruimte of materiaal	-

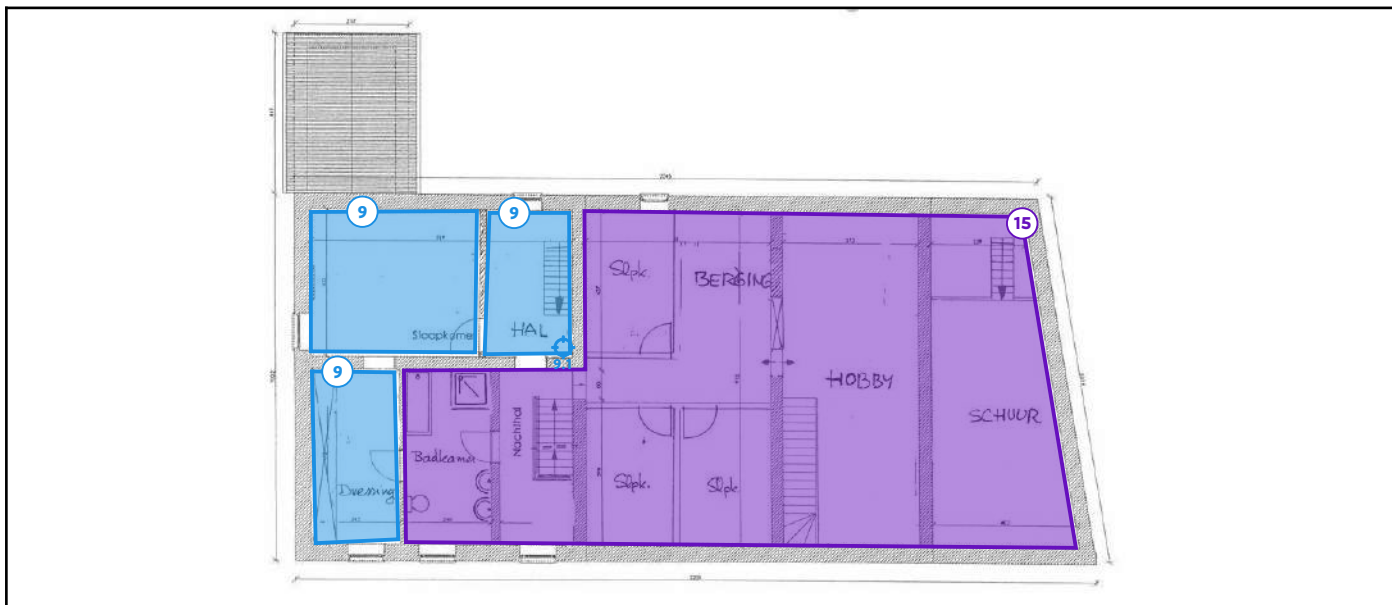
## Plan 1.9: 1ste verdieping plafonds

Beschrijving	Type	Actie
9. Pleister plafonds	Geen asbest	-
9.1 Code: MM02	Mengmonster	-
15. Plafonds/wanden uit niet asbestverdacht materiaal	Overige ruimte of materiaal	-

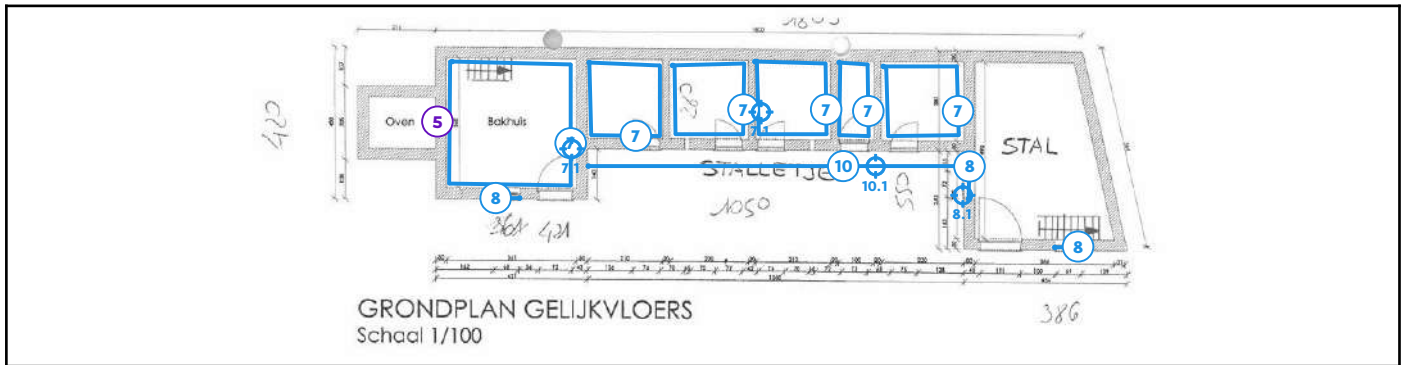
## Plan 2.1: Stallen

Beschrijving	Type	Actie
5. Schouw(en) niet inspecteerbaar	Beperking	-
7. Cementering stallen	Geen asbest	-
7.1 Code: MM03	Mengmonster	-
8. Mastiek	Geen asbest	-
8.1 Code: PM01	Puntmonster	-
10. Roofing dakrand stallen	Geen asbest	-
10.1 Code: PM02	Puntmonster	-

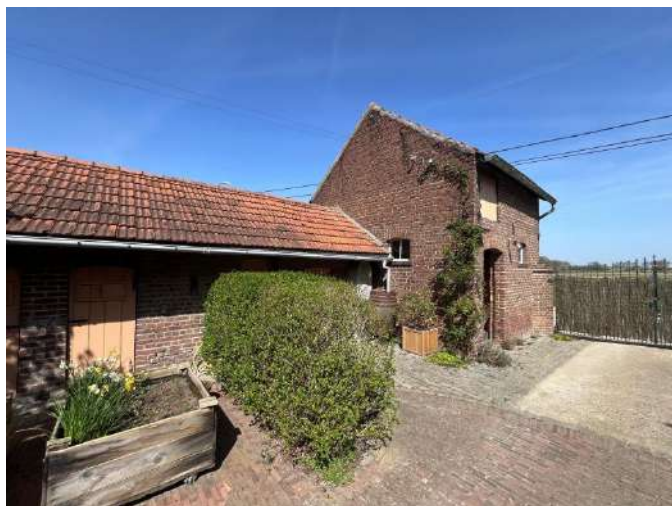
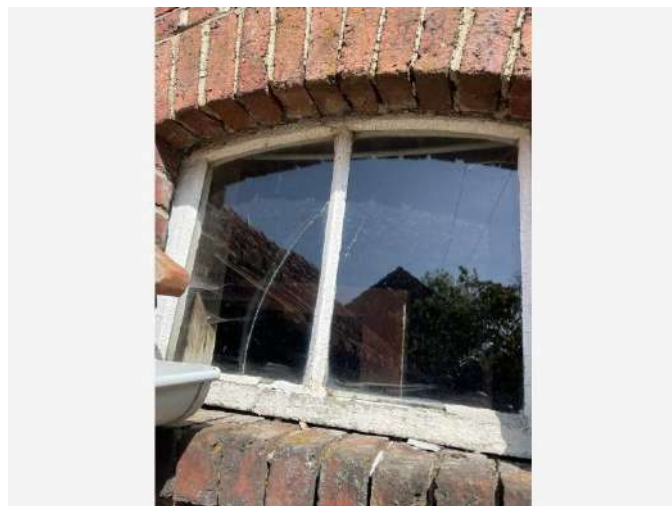
## Fiche 8: Mastiek

Geen asbest

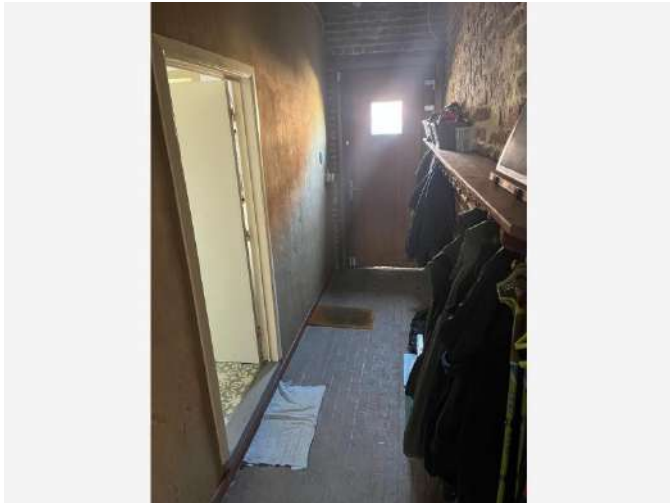
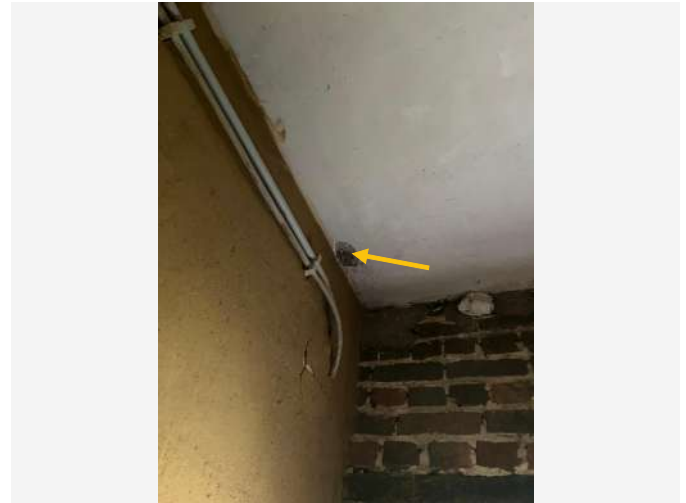
## Fiche 9: Pleister plafonds

Geen asbest

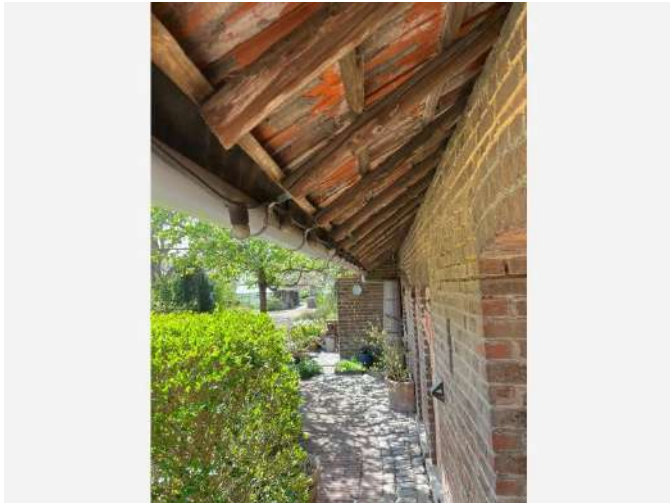
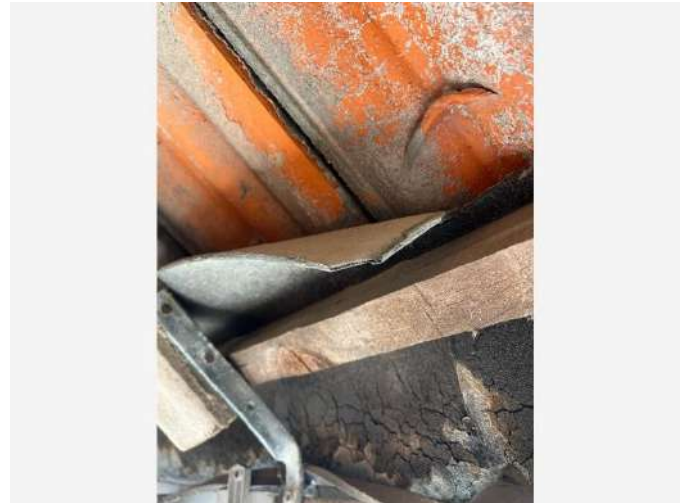
## Fiche 10: Roofing dakrand stallen

Geen asbest

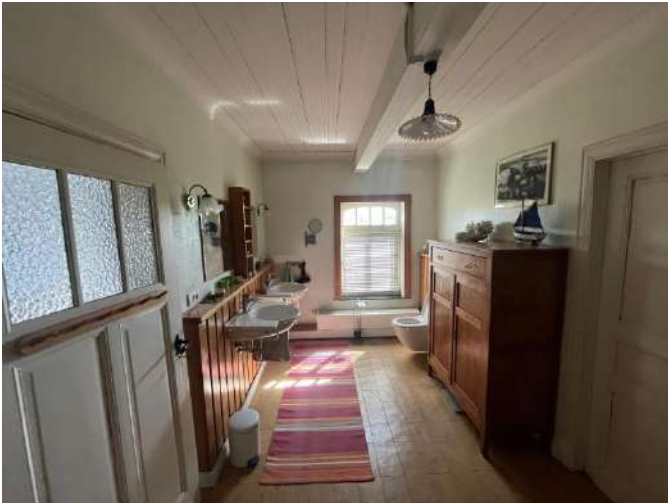
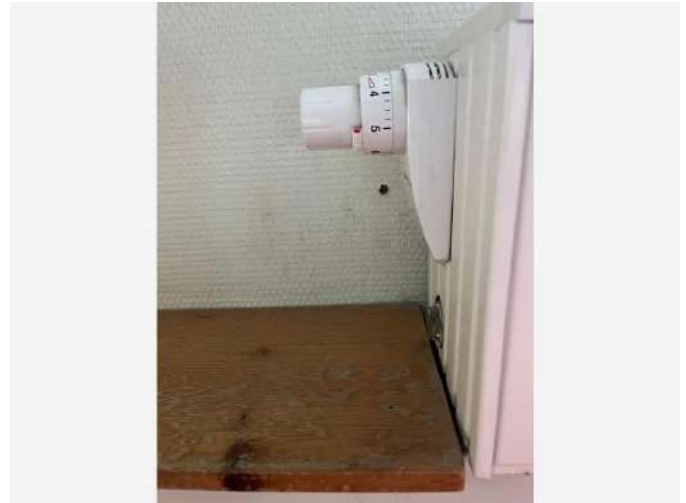
# Fiche 11: Pleisterwerk wanden

Geen asbest
