Asbestinventarisatetest

Heidestraat 36, 3350 Linter

Attestnummer : 20260419-000078.000

Niet-asbestveilig

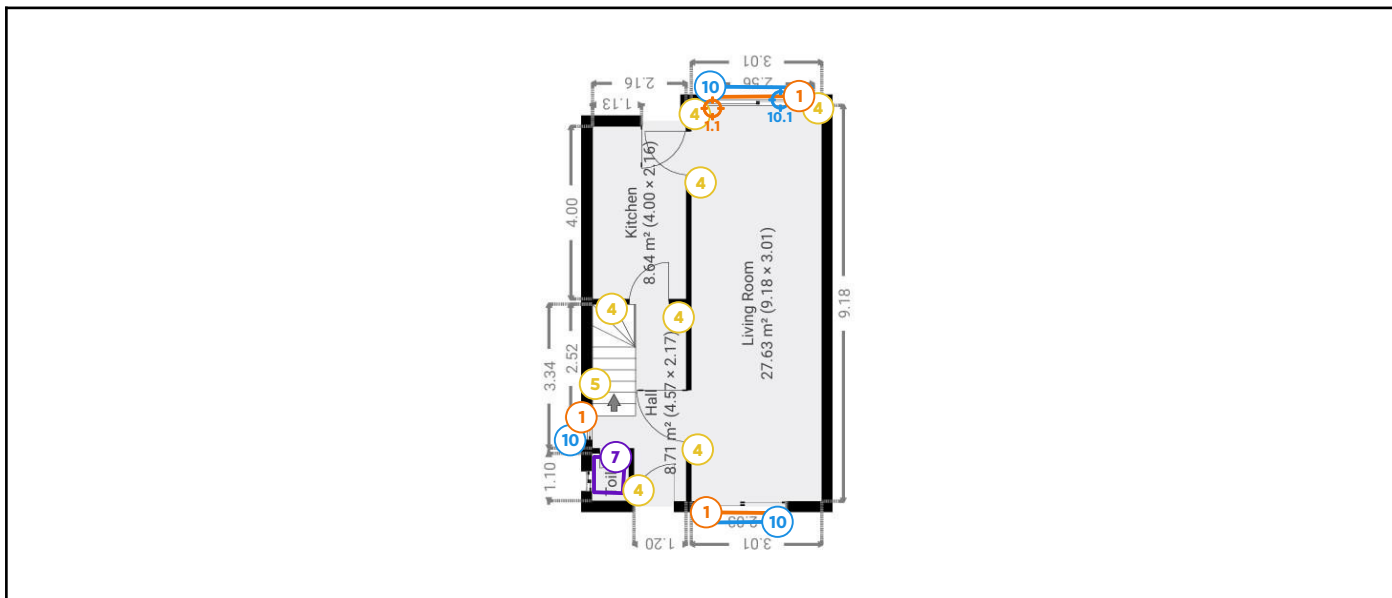
Plan 1.1: Gelijkvloers

Beschrijving	Type	Actie
1. Mastiek tss muur en frame	Asbestmateriaal	Verwijderen
1.1 Code: PM03	Puntmonster	-
4. Bakelieten schakelaars	Asbestmateriaal	Zorgvuldig beheren
5. Bakeliet tellerkast en/of zekeringskasten	Asbestmateriaal	Zorgvuldig beheren
7. Gelijmde intacte tegels	Advies	-
10. Mastiek tss glas en frame	Geen asbest	-
10.1 Code: PM02	Puntmonster	-

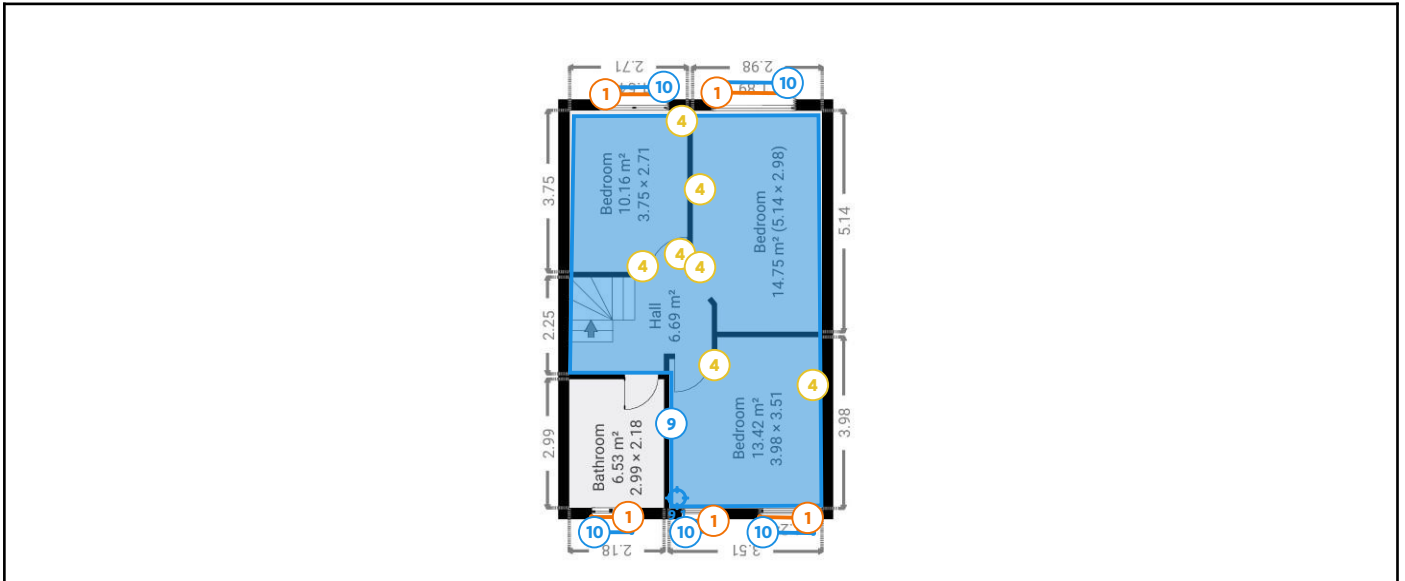
Plan 1.2: 1ste verdiep

Beschrijving	Type	Actie
1. Mastiek tss muur en frame	Asbestmateriaal	Verwijderen
4. Bakelieten schakelaars	Asbestmateriaal	Zorgvuldig beheren
9. Vinylvloer	Geen asbest	-
9.1 Code: PM04	Puntmonster	-
10. Mastiek tss glas en frame	Geen asbest	-

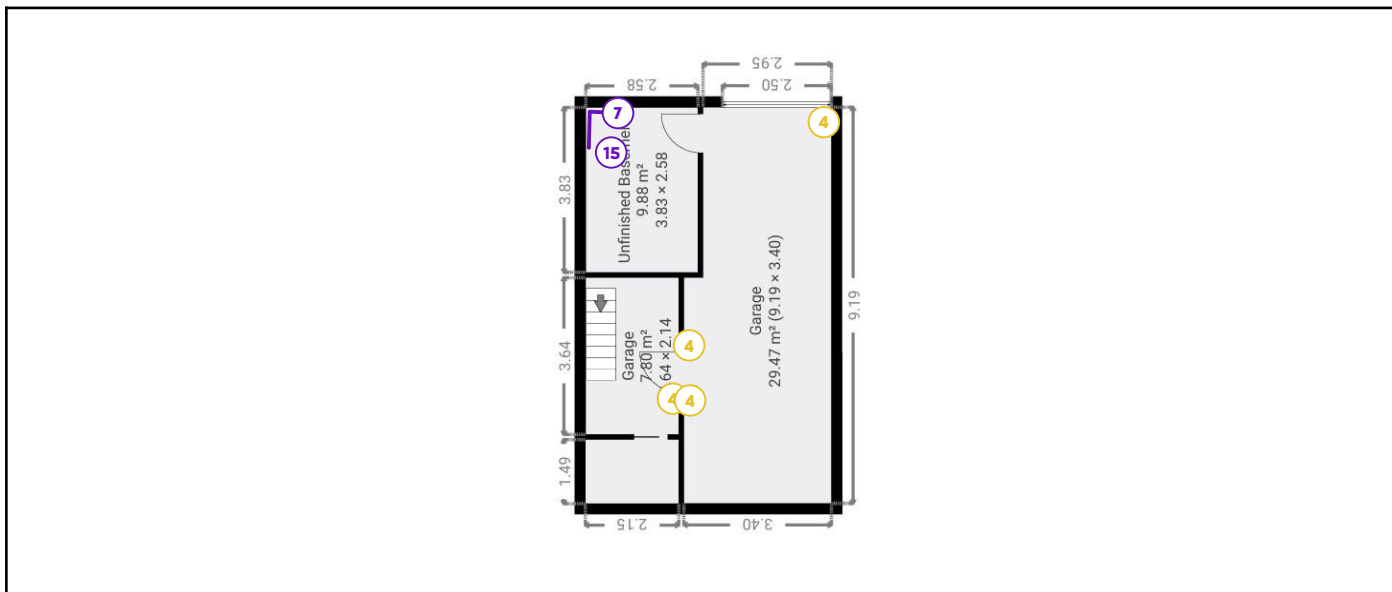
Plan 1.4: Garage

Beschrijving	Type	Actie
4. Bakelieten schakelaars	Asbestmateriaal	Zorgvuldig beheren
7. Gelijmde intacte tegels	Advies	-
15. Recente cv-ketel	Overige ruimte of materiaal	-

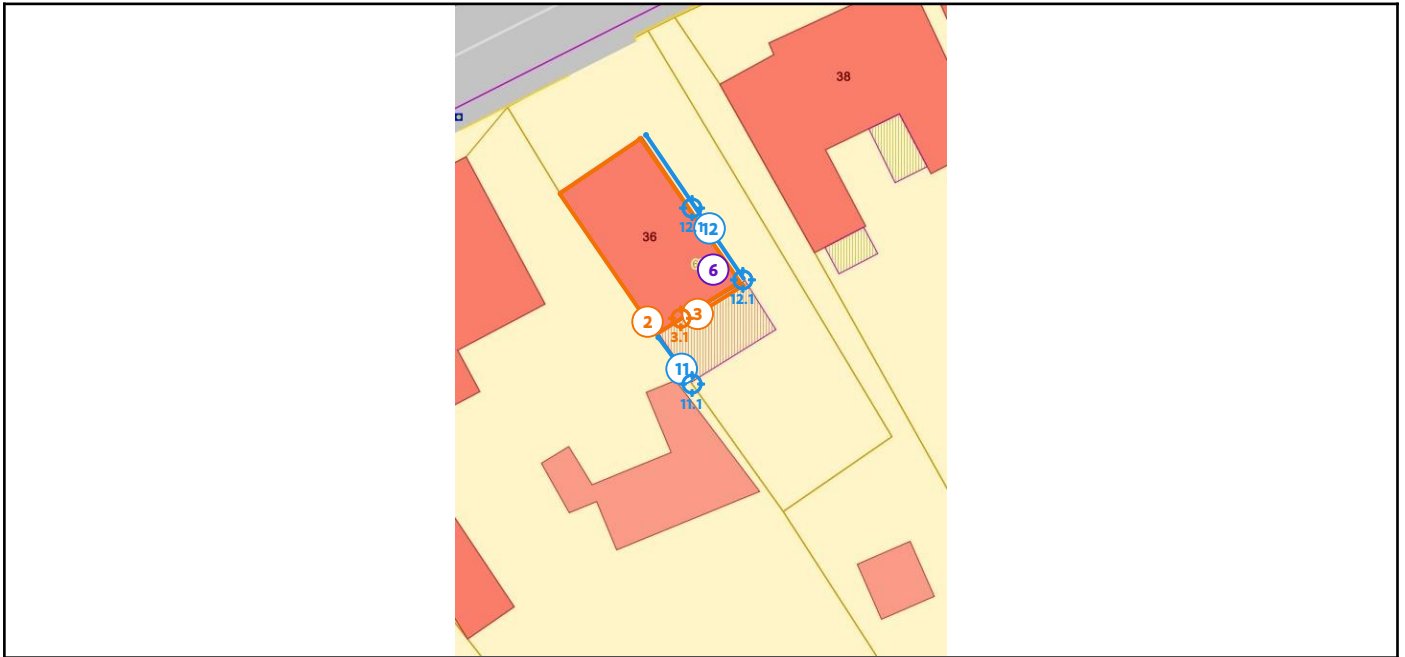
Plan 1.5: Bovernaanzicht

Beschrijving	Type	Actie
2. Dakrand boeiboord	Asbestmateriaal	Verwijderen
3. Venstertablet hol	Asbestmateriaal	Verwijderen
3.1 Code: PM01	Puntmonster	-
6. Schouw(en) niet inspecteerbaar	Beperking	-
11. Vensterbank vol	Geen asbest	-
11.1 Code: PM05	Puntmonster	-
12. Cementering zijgevel	Geen asbest	-
12.1 Code: MM03	Mengmonster	-

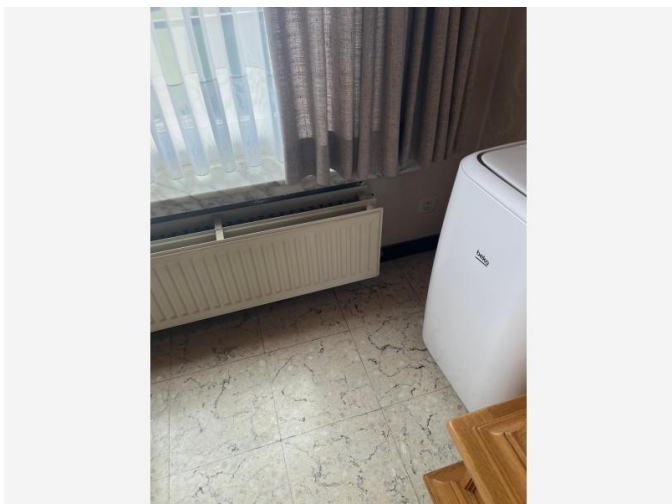
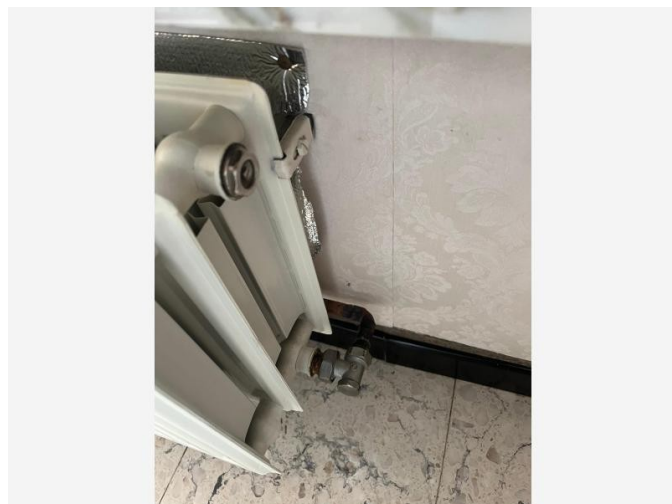
Beschrijving	Cementering zijgevel
Omgeving	Binnen
Primaire drager	Wand buitenschil
Bindmiddel van materiaal	Cement
Gebondenheid op basis van bindmiddel	Hecht
Hoeveelheid (gewicht - aantal)	<ul style="list-style-type: none">• 50,00 kg - 1 stuk
Totaal gewicht	50,00 kg
Identificatiemethode	Een monstername door de asbestdeskundige met laboanalyse door een asbestlabo.
Destructieve handeling voor identificatie	Nee
Opmerking	Deze oppervlakte is een beredeneerde schatting, Er worden geen rechten verleend aan deze oppervlakten. De dikte is een schatting die voorkomt uit de monsterplaatsen en is daarom niet altijd representatief.
