Asbestinventarisatetest

Fel. Bergiersstraat 70, 3090 Overijse

Attestnummer : 20241220-000021.000

Uitgegeven op : 20.12.2024

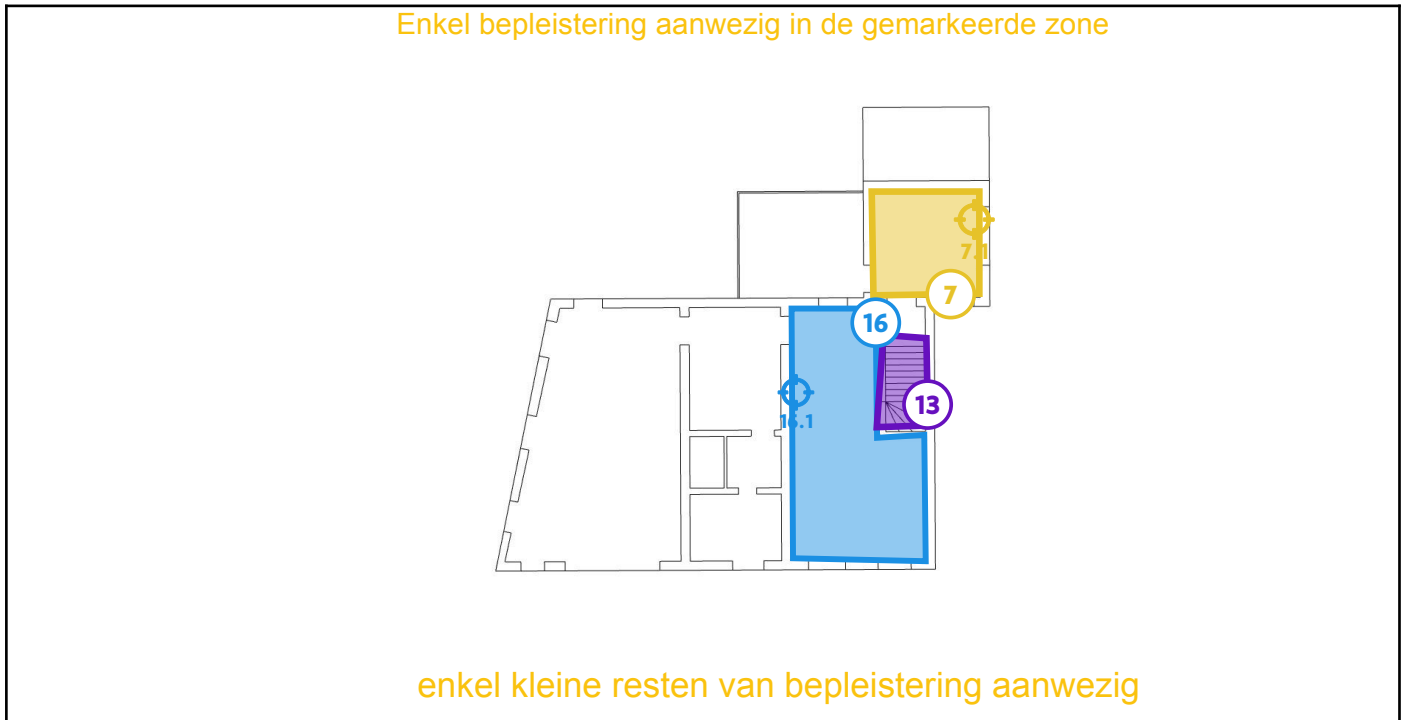
Plan 1.1: plan niv +0

Beschrijving	Type	Actie
7. Plafond keuken - plaatmateriaal	Asbestmateriaal	Zorgvuldig beheren
7.1 Code: 2412/ 12	Mengmonster	-
13. Vloerzeil op trap van 0 naar 1	Advies	-
14. Bepoistering wanden	Geen asbest	-
16. Bepoistering plafonds	Geen asbest	-
16.1 Code: 2412/10	Mengmonster	-

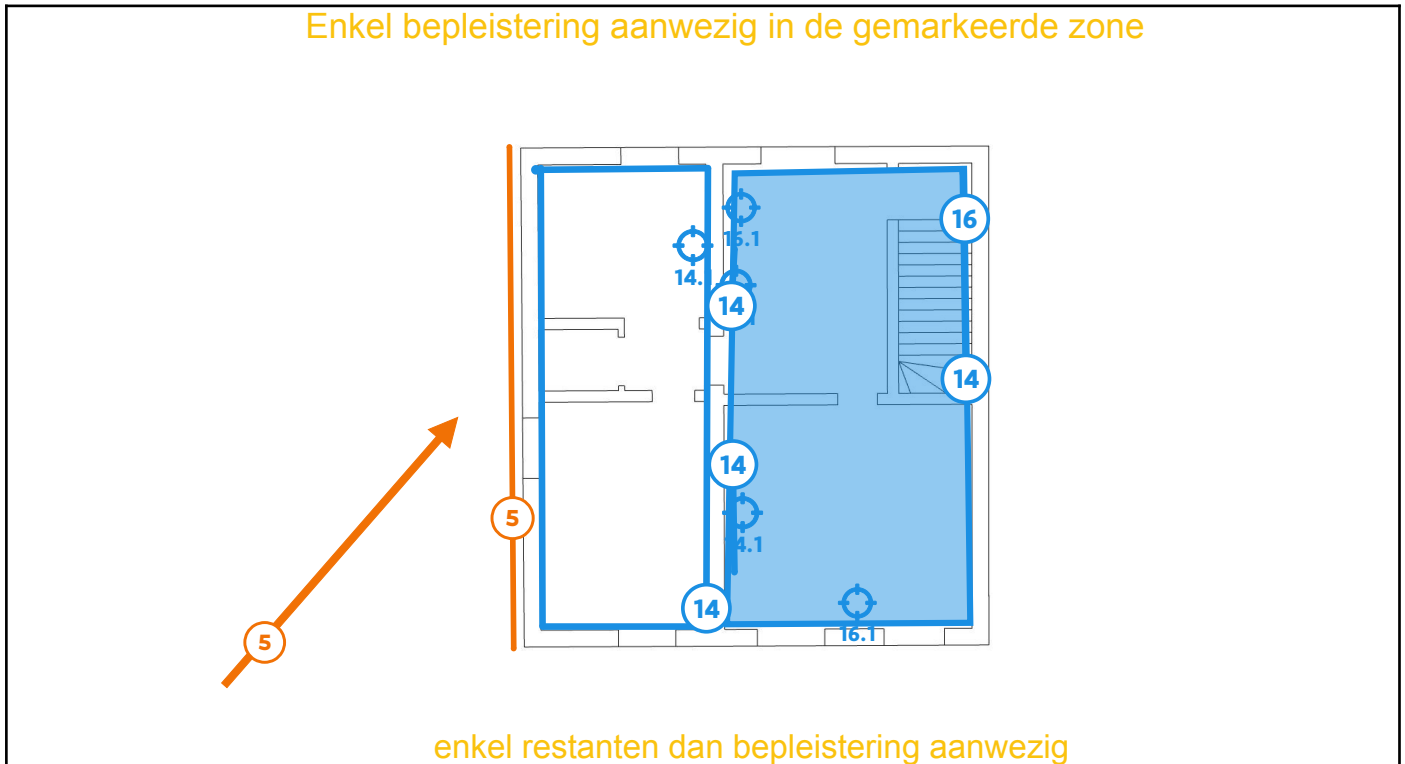
Plan 1.2: plan niv +1

Beschrijving	Type	Actie
5. Cementgebonden leien en dakrand zijgevel	Asbestmateriaal	Verwijderen
14. Bepleistering wanden	Geen asbest	-
14.1 Code: 2412/12	Mengmonster	-
16. Bepleistering plafonds	Geen asbest	-
16.1 Code: 2412/10	Mengmonster	-

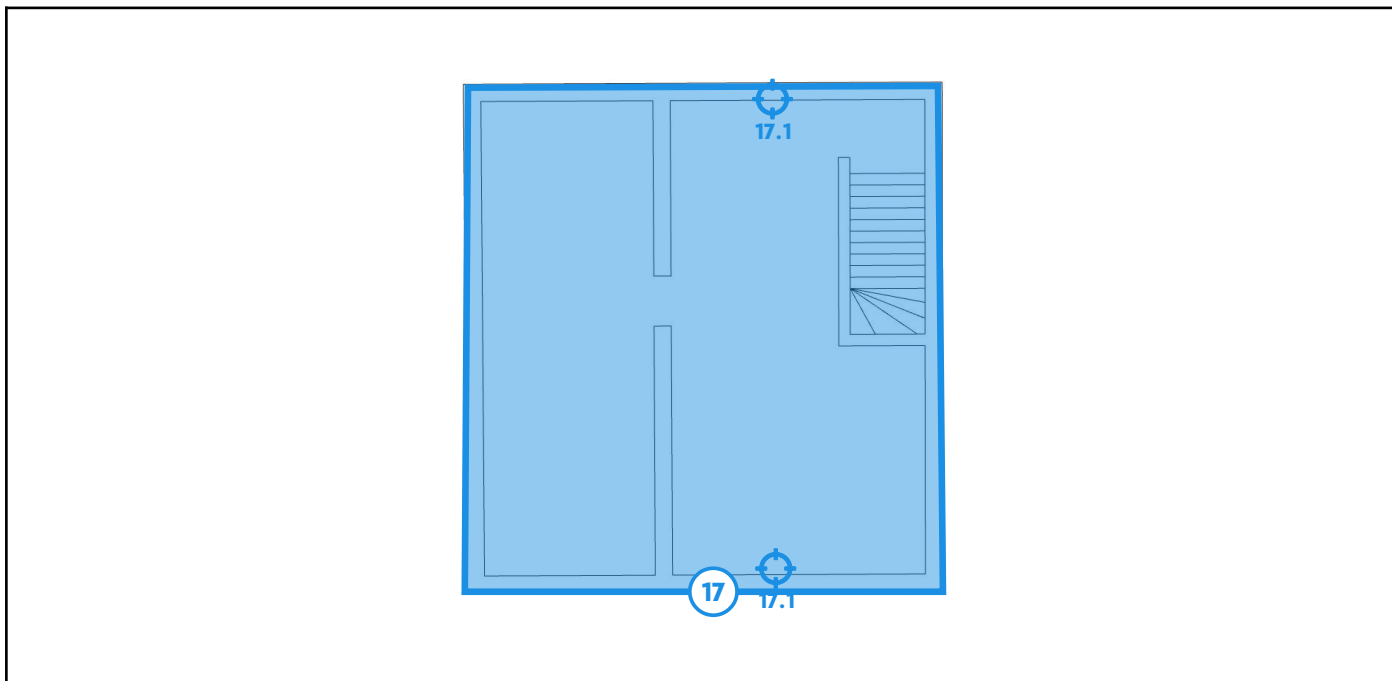
Plan 1.3: plan +2

Beschrijving	Type	Actie
17. Onderdak	Geen asbest	-
17.1 Code: 2412/14	Puntmonster	-

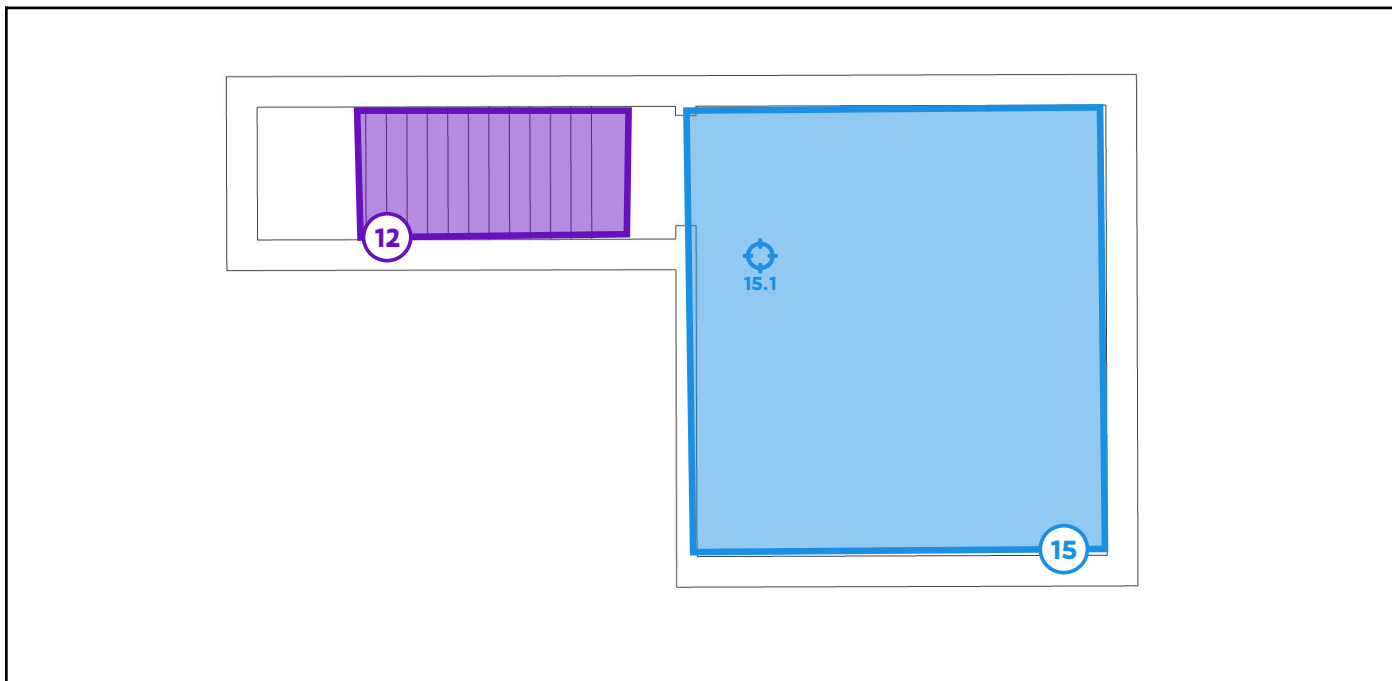
Plan 1.4: plan niv -1

Beschrijving	Type	Actie
12. Vloerzeil trap naar kelder	Advies	-
15. Vloerzeil kelder	Geen asbest	-
15.1 Code: 2412/13	Puntmonster	-

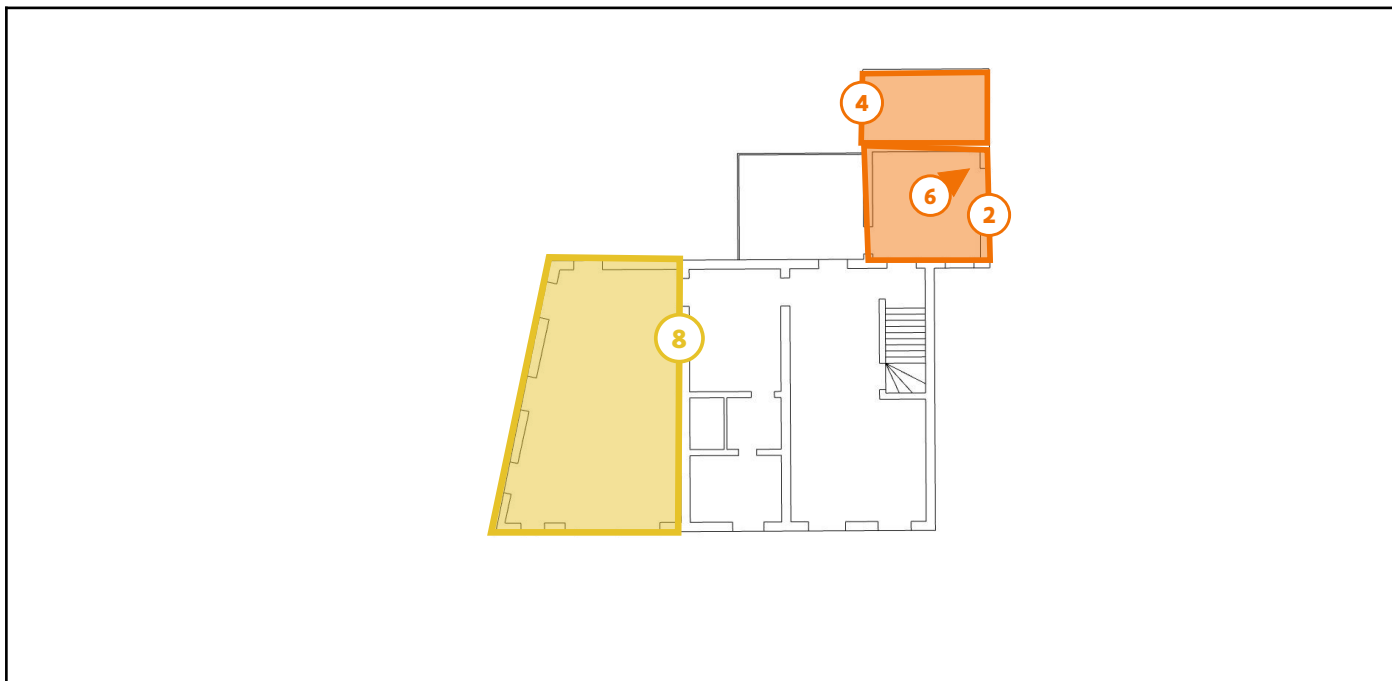
Plan 1.5: plan niv +0

Beschrijving	Type	Actie
2. Cementgebonden golfplaten - dak keuken	Asbestmateriaal	Verwijderen
4. Cementgebonden golfplaat - dak houtopslag	Asbestmateriaal	Verwijderen
6. Cementgebonden schouwhoed	Asbestmateriaal	Verwijderen
8. roofing op plat dak	Asbestmateriaal	Zorgvuldig beheren

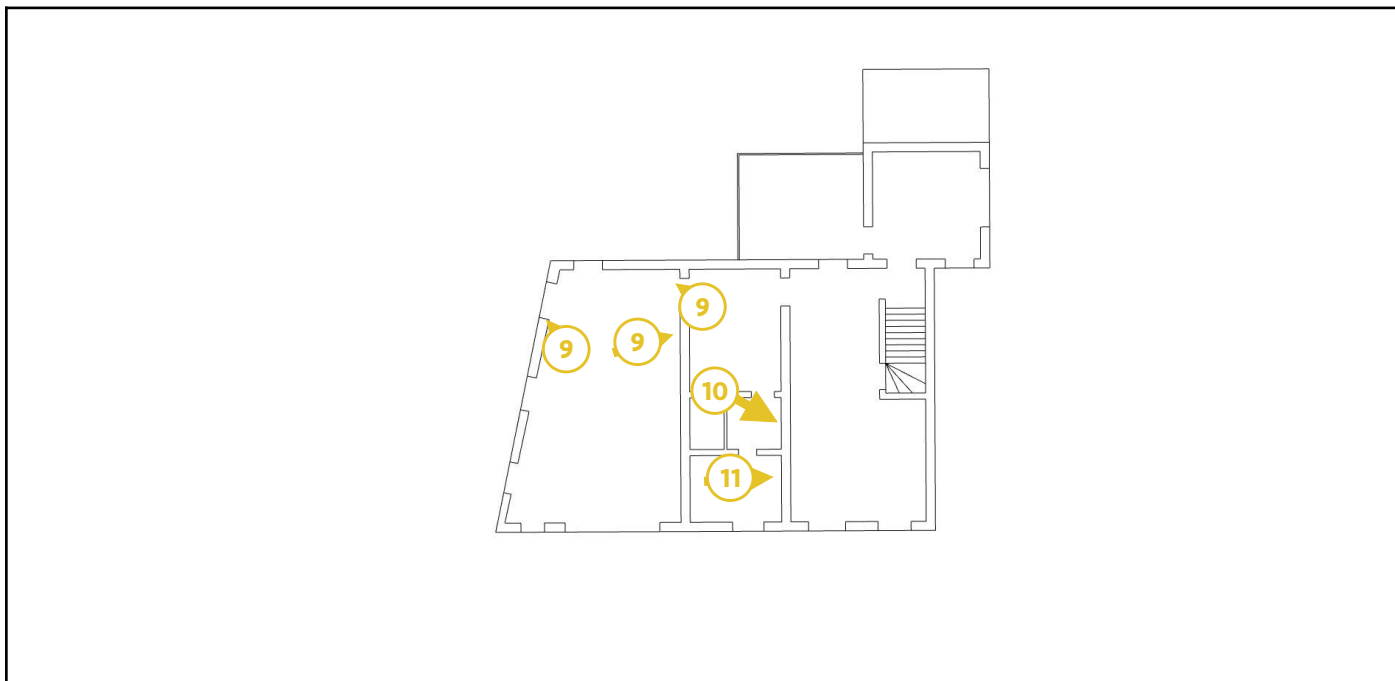
Plan 1.6: plan niv +0

Beschrijving	Type	Actie
9. Bakeliet schakelaars en/of stopcontacten	Asbestmateriaal	Zorgvuldig beheren
10. Bakeliet schakelaar CV	Asbestmateriaal	Zorgvuldig beheren
11. Elektriciteitsmeter bakeliet	Asbestmateriaal	Zorgvuldig beheren

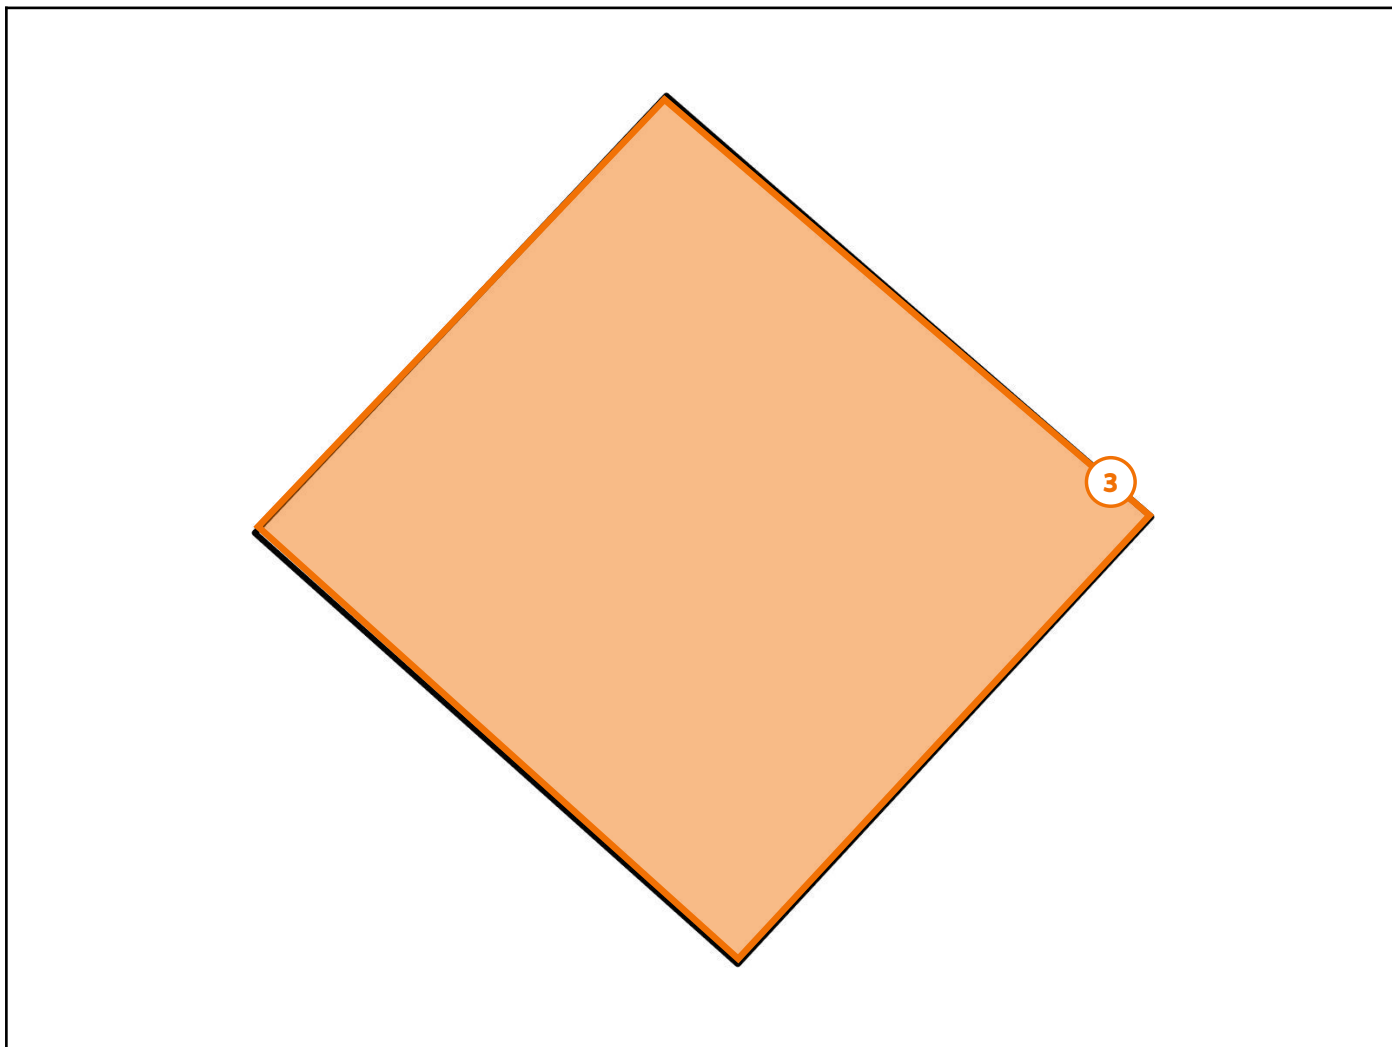
Plan 2.1: Bijgebouw plan

Beschrijving	Type	Actie
3. Cementgebonden golfplaten - dak garage	Asbestmateriaal	Verwijderen

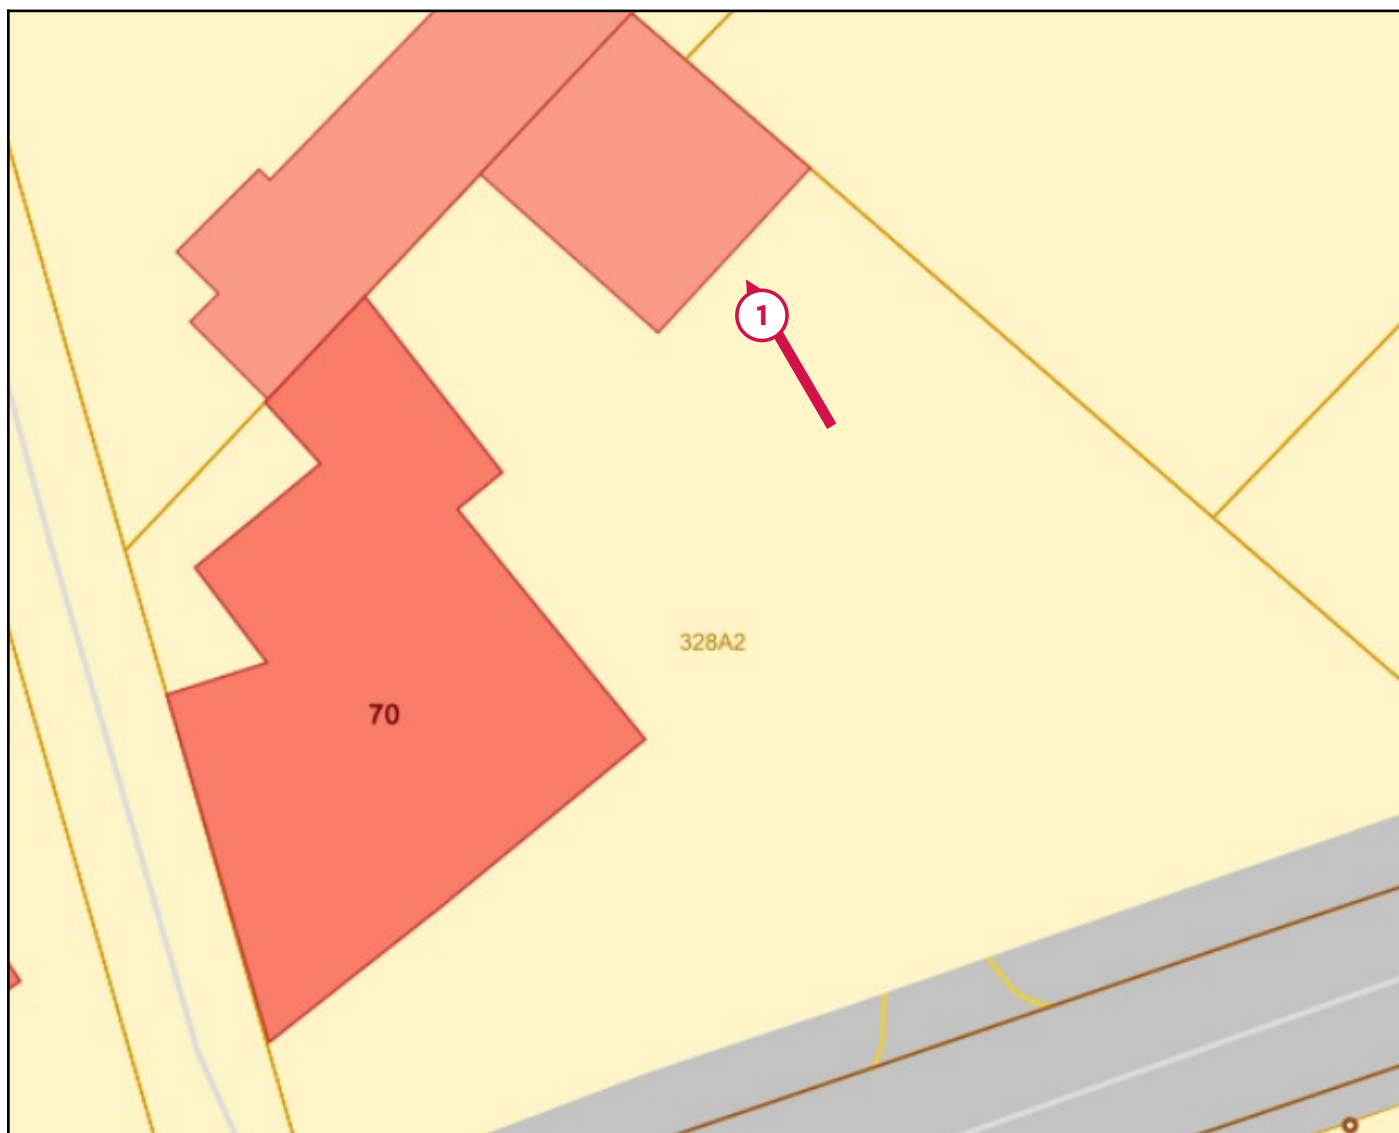
Plan 3.1: Vaststellingen buiten de constructies

Beschrijving	Type	Actie
1. Cementgebonden buis	Asbestmateriaal	Dringend verwijderen

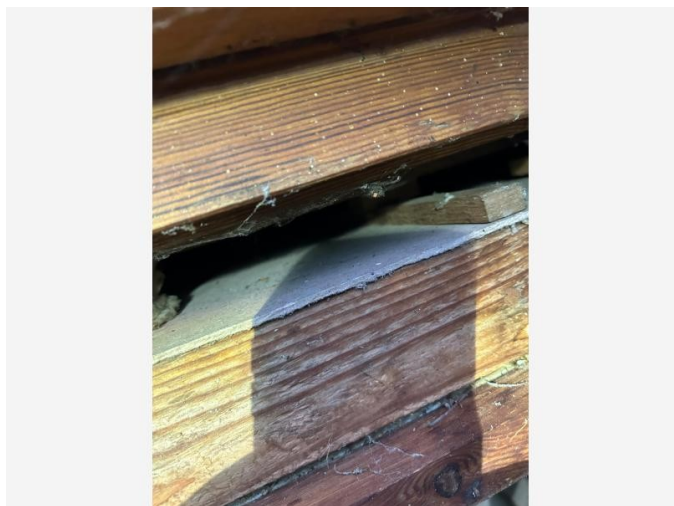
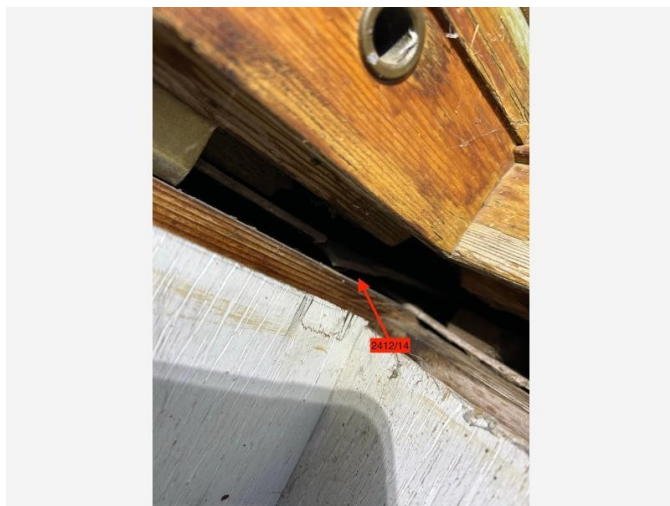
Beschrijving	Beploistering plafonds
Omgeving	Binnen
Primaire drager	Plafond
Bindmiddel van materiaal	Gips - kalk
Gebondenheid op basis van bindmiddel	Niet-hechtgebonden
Hoeveelheid (oppervlakte - dikte - aantal)	• 67,00 m ² - 1,00 cm - 1 stuk
Totaal volume	0,67 m ³
Identificatiemethode	Vaststelling met monsternamen
Destructieve handeling voor identificatie	Nee
Opmerking	<p>De woning is in de afbraakfase van een totaalrenovatie, het overgrote deel van de bepleistering is verwijderd.</p> <p>De oppervlakte is een berekende schatting waaraan geen rechten worden verleend.</p>
