Asbestinventarisatetest

Kruisstraat 117, 3078 Kortenberg

Attestnummer : 20240808-000134.000

Uitgegeven op : 08.08.2024

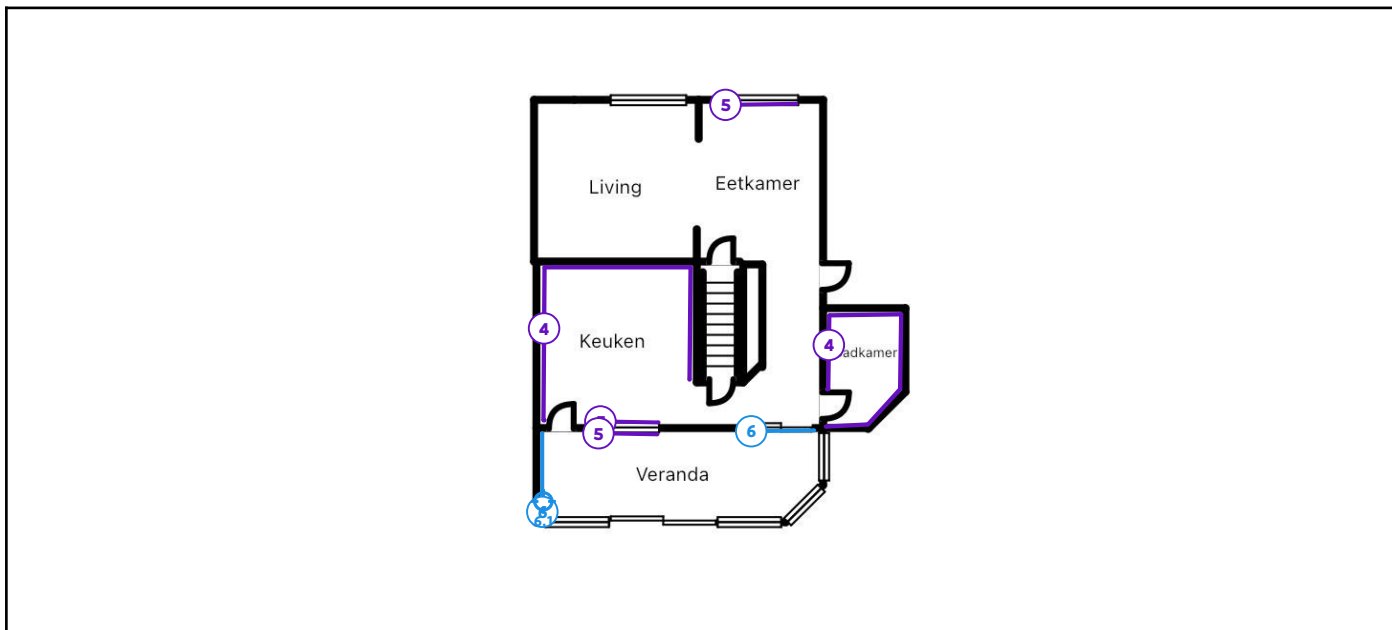
Plan 1.2: Gelijkvloers

Beschrijving	Type	Actie
4. Faiencetegels	Advies	-
5. Oude radiatoren	Advies	-
6. Muurplaten	Geen asbest	-
6.1 Code: DD-M007	Puntmonster	-

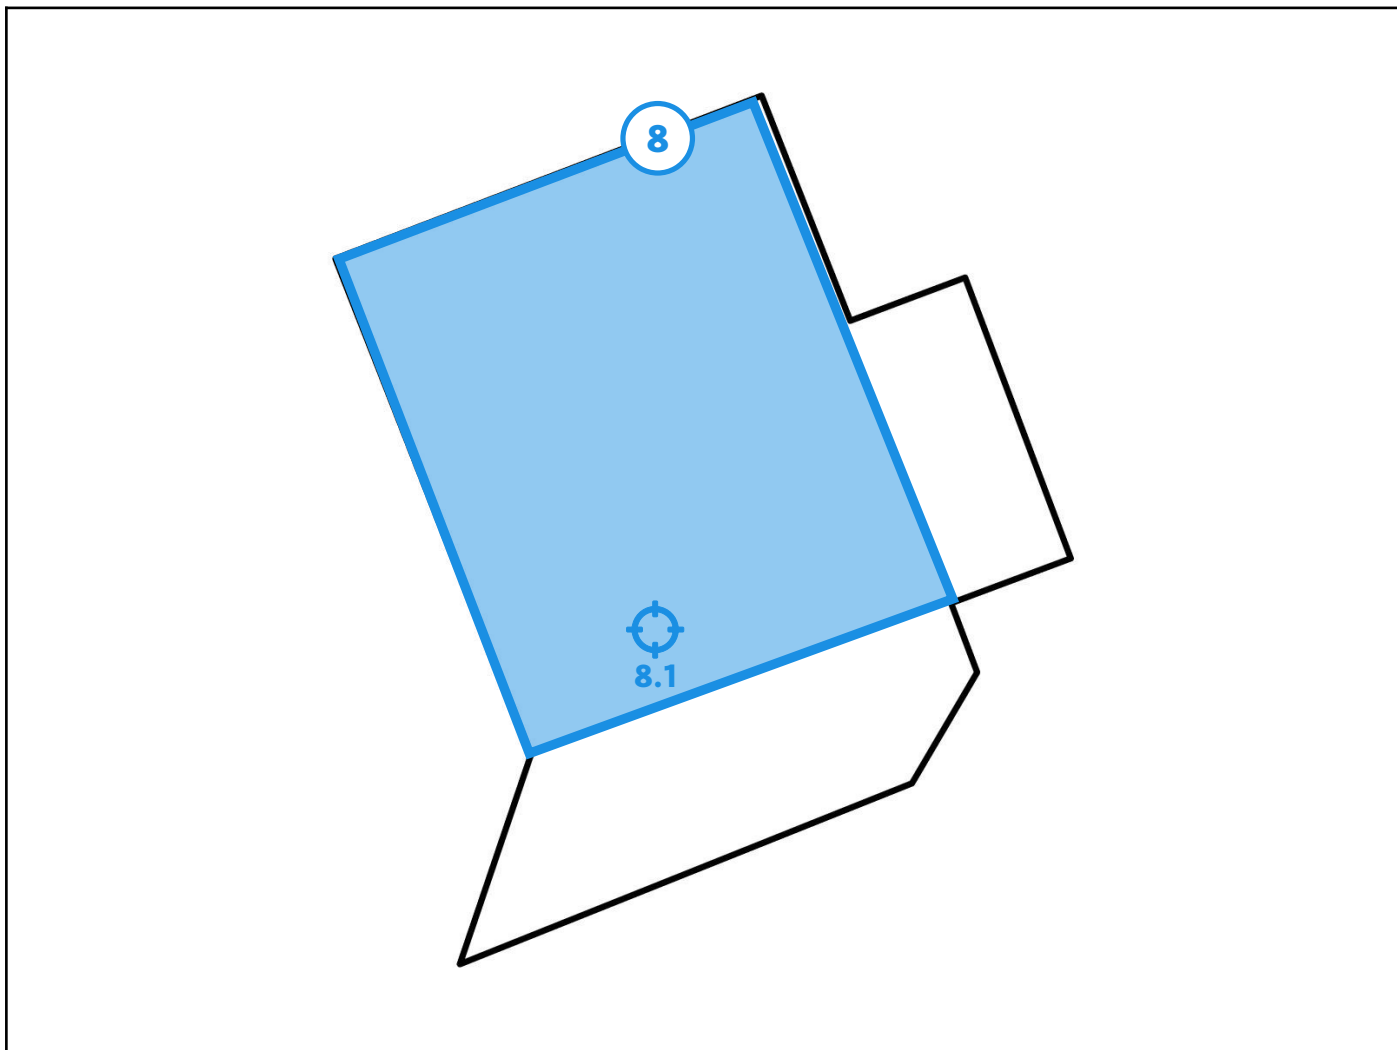
Plan 1.9: Dak

Beschrijving	Type	Actie
8. Onderdak type Pical	Geen asbest	-
8.1 Code: DD-M005	Puntmonster	-

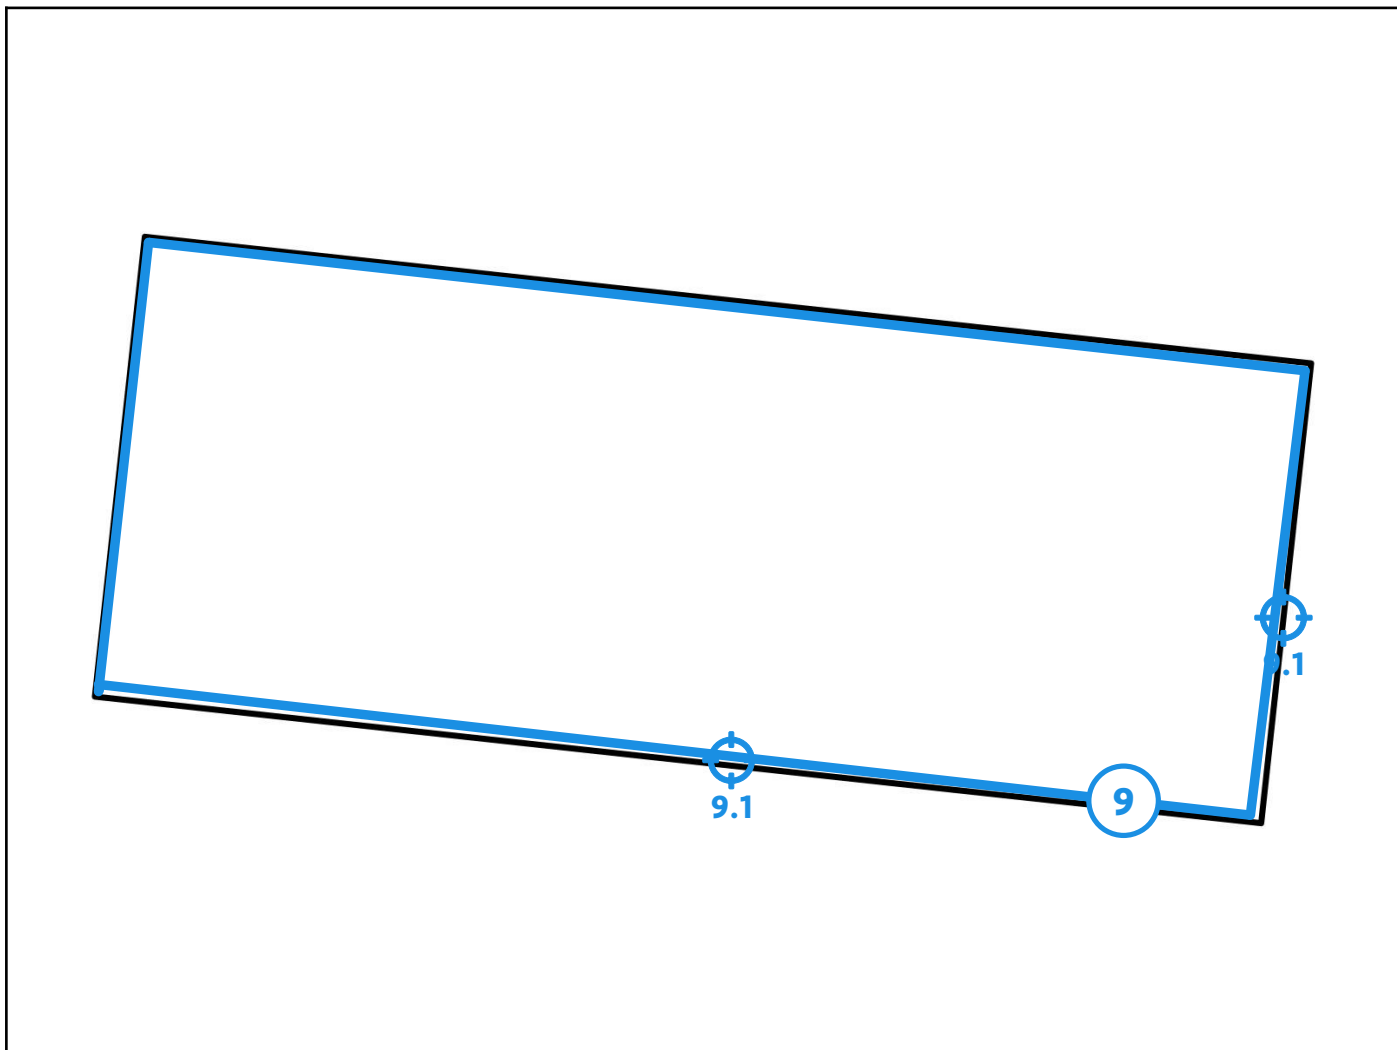
Plan 3.1: Bijgebouw 1 plan

Beschrijving	Type	Actie
9. Pleisterwerk wanden opbergruimte	Geen asbest	-
9.1 Code: DD-M003	Mengmonster	-

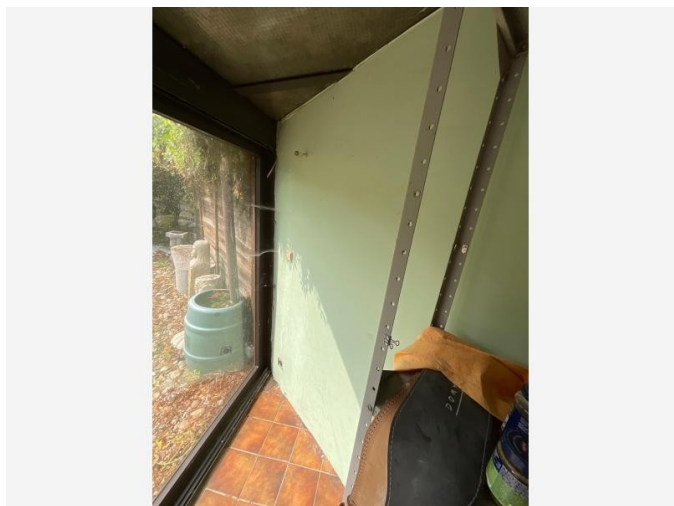
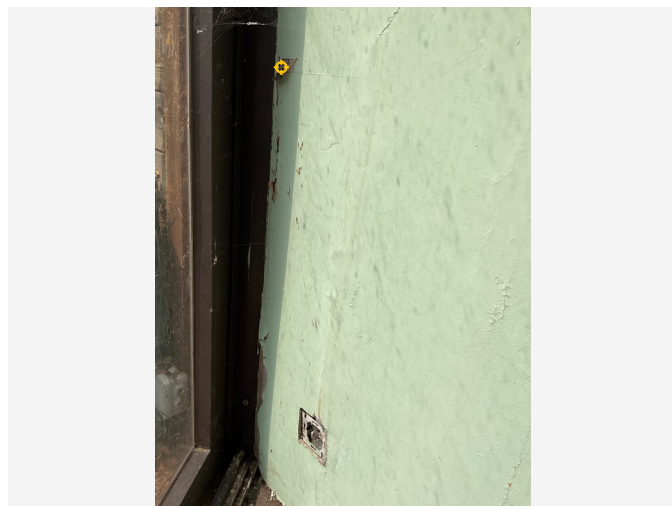
Geen asbest

Beschrijving	Muurplaten
Omgeving	Binnen
Primaire drager	Binnenwand
Bindmiddel van materiaal	Calciumsilicaat
Gebondenheid op basis van bindmiddel	Niet-hechtgebonden
Hoeveelheid (oppervlakte - dikte - aantal)	<ul style="list-style-type: none">• 10,00 m² - 1,00 cm - 1 stuk• 2,00 m² - 1,00 cm - 1 stuk
Totaal volume	0,12 m ³
Identificatiemethode	Vaststelling met monstername
Destructieve handeling voor identificatie	Nee

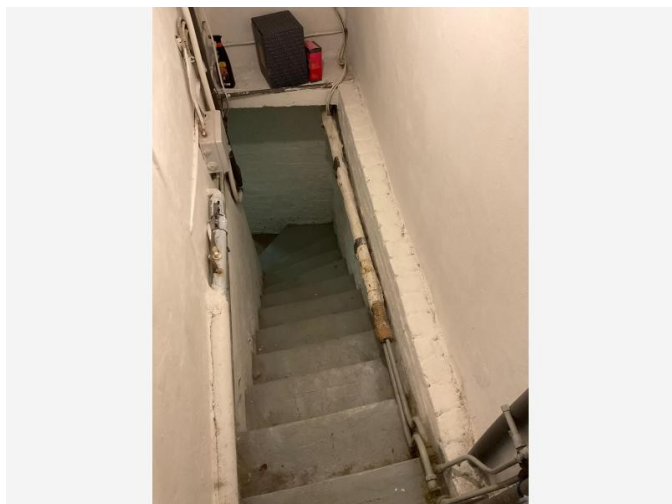
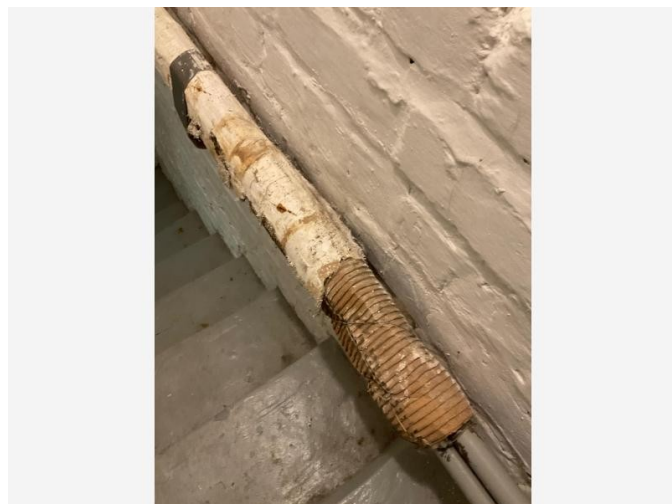
Beschrijving	Leidingisolatie (gips)
Omgeving	Binnen
Primaire drager	HVAC infrastructuur en uitrusting
Bindmiddel van materiaal	Gips - kalk
Gebondenheid op basis van bindmiddel	Niet-hechtgebonden
Hoeveelheid (lengte - omtrek - dikte - aantal)	<ul style="list-style-type: none">• 5,00 m - 20,00 cm - 3,00 cm - 2 stuks
Totaal volume	0,06 m ³
Identificatiemethode	Vaststelling met monsternamen
Destructieve handeling voor identificatie	Nee
Opmerking	De hoeveelheid is een schatting en kan afwijken van de werkelijke toestand. Rechte stukken en bochten worden waar mogelijk apart bemonsterd.

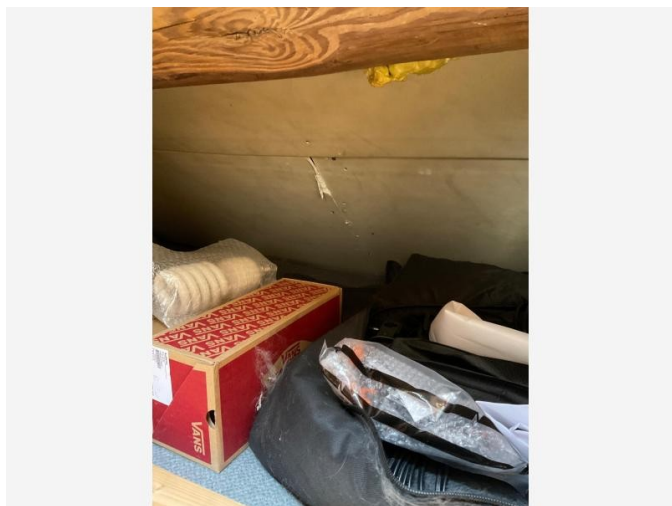
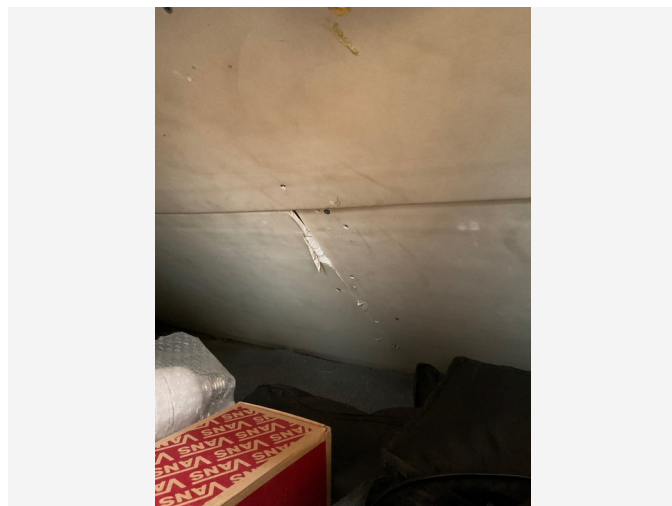
Beschrijving	Onderdak type Pical
Omgeving	Binnen
Primaire drager	Schuin dak
Bindmiddel van materiaal	Calciumsilicaat
Gebondenheid op basis van bindmiddel	Niet-hechtgebonden
Hoeveelheid (oppervlakte - dikte - aantal)	• 100,00 m ² - 1,00 cm - 1 stuk
Totaal volume	1,00 m ³
Identificatiemethode	Vaststelling met monstername
Destructieve handeling voor identificatie	Nee
Opmerking	De hoeveelheid is een schatting en kan afwijken van de werkelijke toestand.

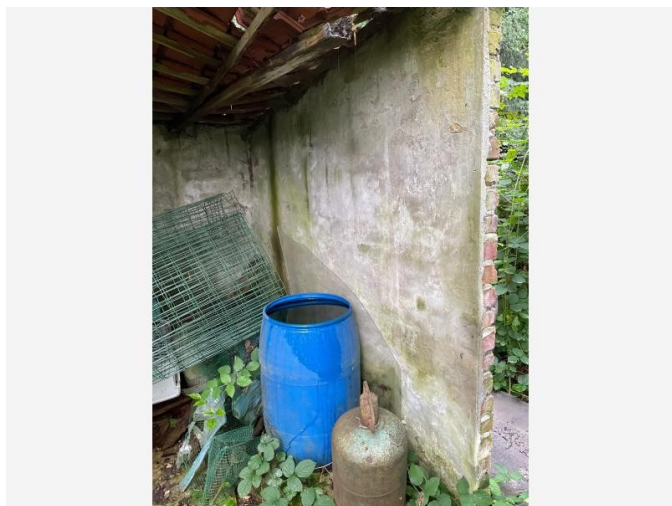
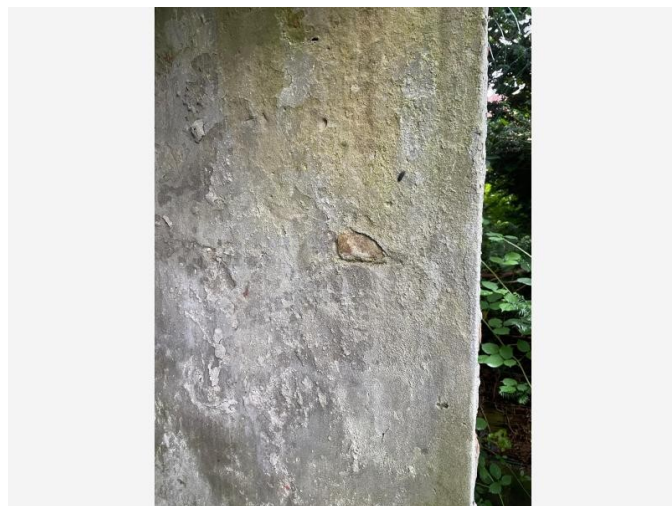
Beschrijving	Pleisterwerk wanden opbergruimte
Omgeving	Binnen
Primaire drager	Binnenwand
Bindmiddel van materiaal	Gips - kalk
Gebondenheid op basis van bindmiddel	Niet-hechtgebonden
Hoeveelheid (oppervlakte - dikte - aantal)	• 16,00 m ² - 1,00 cm - 1 stuk
Totaal volume	0,16 m ³
Identificatiemethode	Vaststelling met monstername
Destructieve handeling voor identificatie	Nee
Opmerking	Aangegeven hoeveelheden en gewichten berusten louter op grove inschatting en kunnen niet gebruikt worden in het kader van een meetstaat voor werken. Waar mogelijk, wordt staalname uitgevoerd conform het inspectieprotocol: in een droge ruimte zoals een slaapkamer, in een natte ruimte zoals een keuken of badkamer, in een traphal en in een stookruimte.

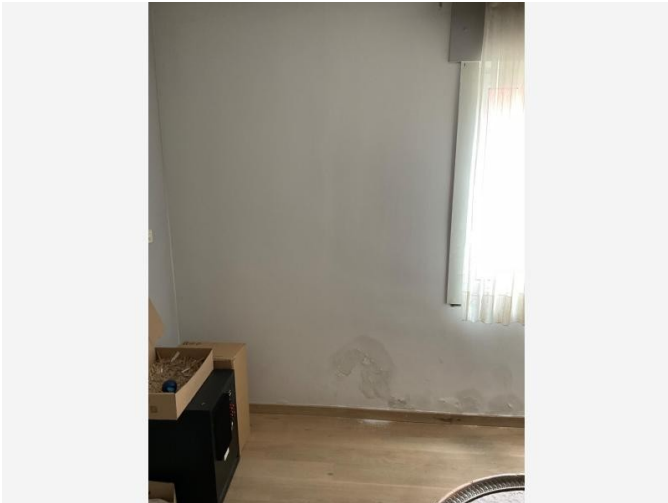
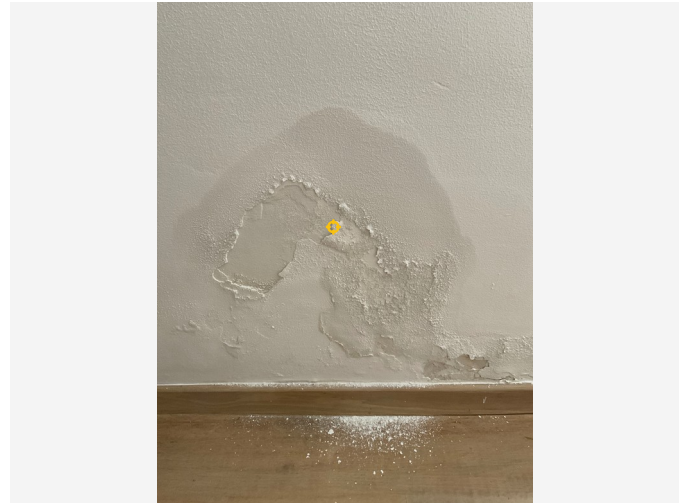
Fiche 11: Pleisterwerk wanden

Geen asbest

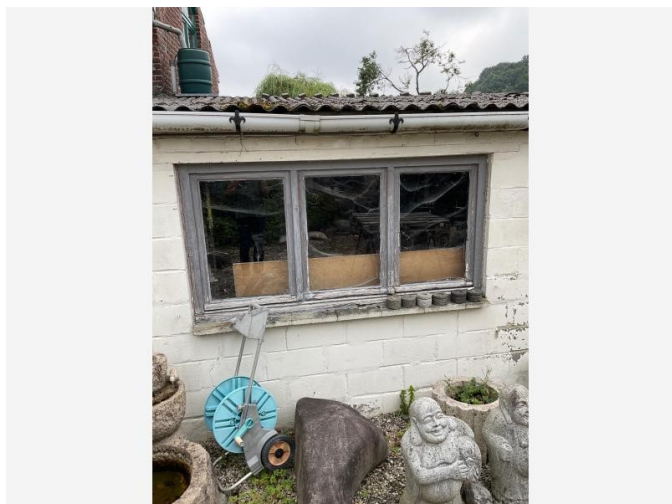
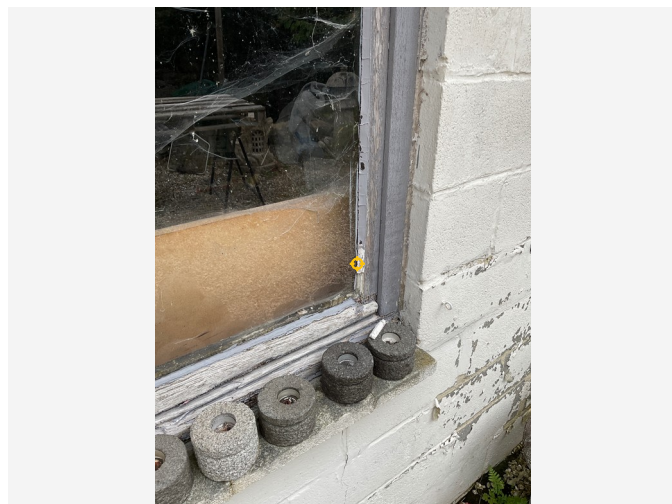
Fiche 12: Mastiek rond vensters

Geen asbest
