Asbestinventarisatetest

Hoogstraat 122, 1930 Zaventem

Attestnummer : 20260409-000420.000

Uitgegeven op : 09.04.2026

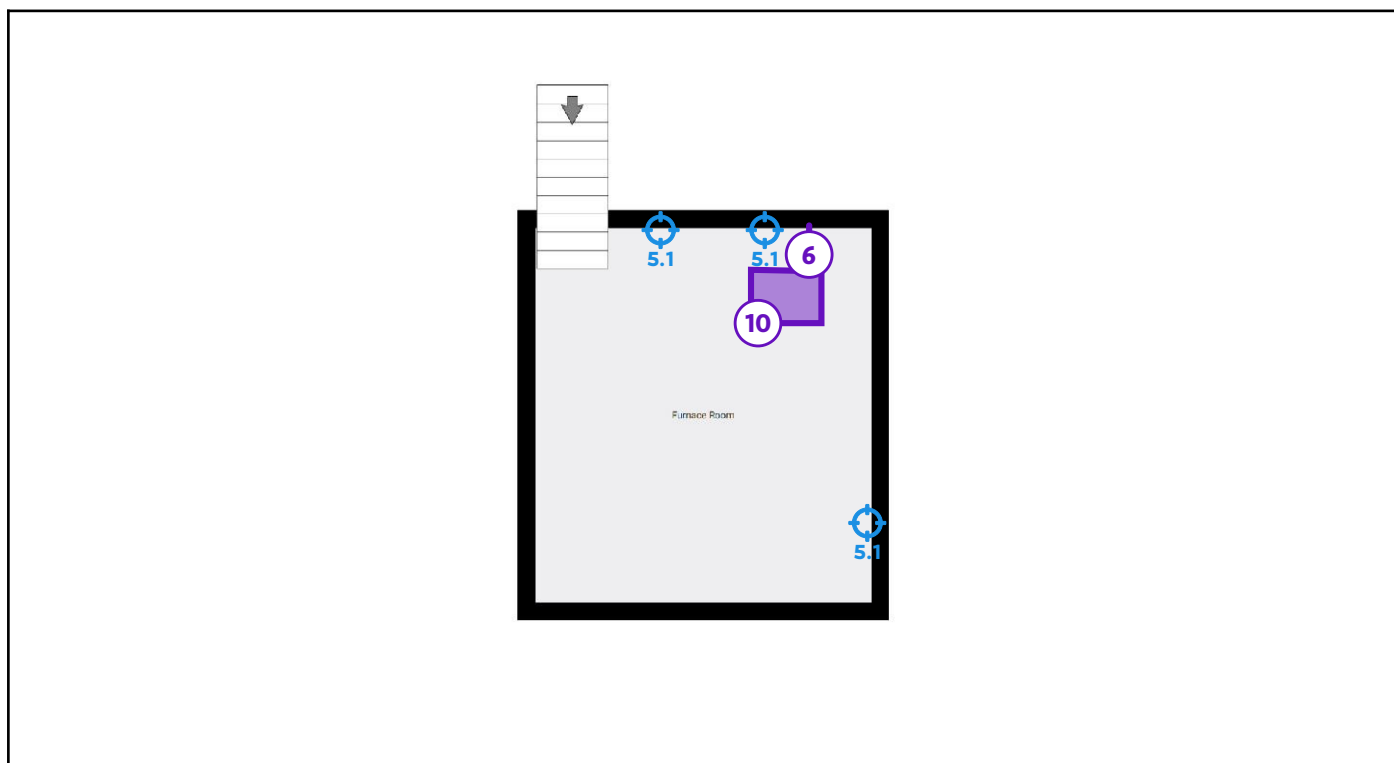
Plan 1.1: Kelder

Beschrijving	Type	Actie
5. Mengstalen pleisterwerk	Geen asbest	-
5.1 Code: 96711-MM01	Mengmonster	-
6. Rookgaskanaal	Overige ruimte of materiaal	-
10. Condensatie stookolieketel Buderus Logano G125	Overige ruimte of materiaal	-

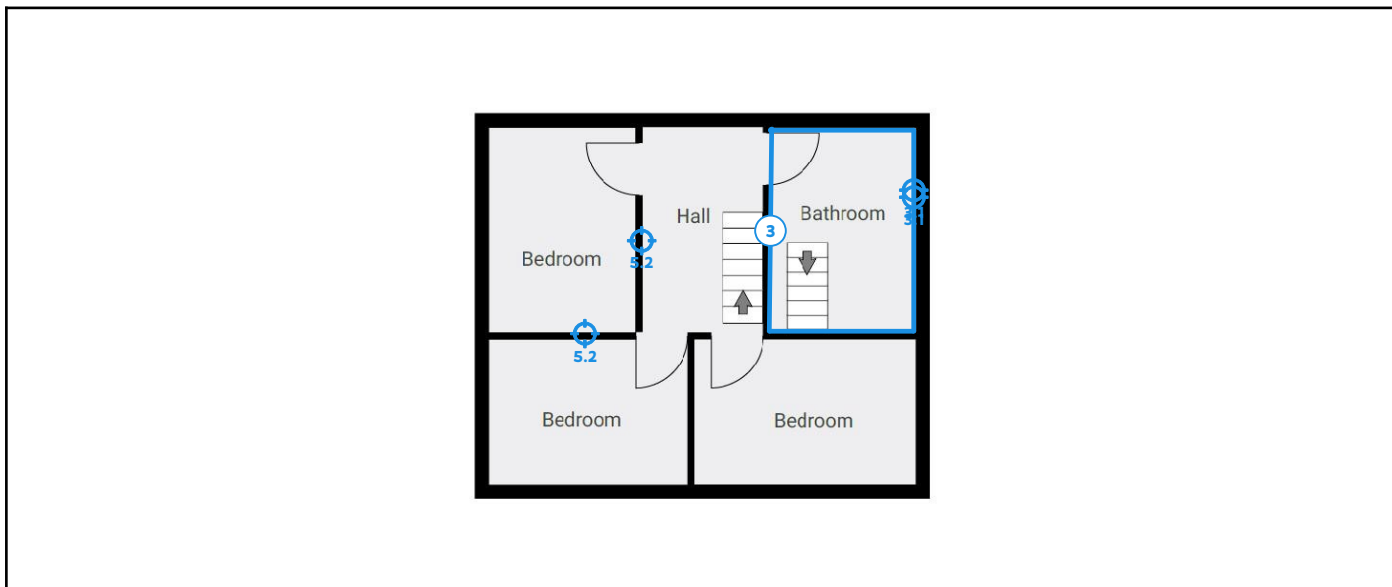
Plan 1.3: Verdieping 1

Beschrijving	Type	Actie
3. Tegellijm wandtegels	Geen asbest	-
3.1 Code: 96711-MM04	Mengmonster	-
5. Mengstalen pleisterwerk	Geen asbest	-
5.2 Code: 96711-MM03	Mengmonster	-

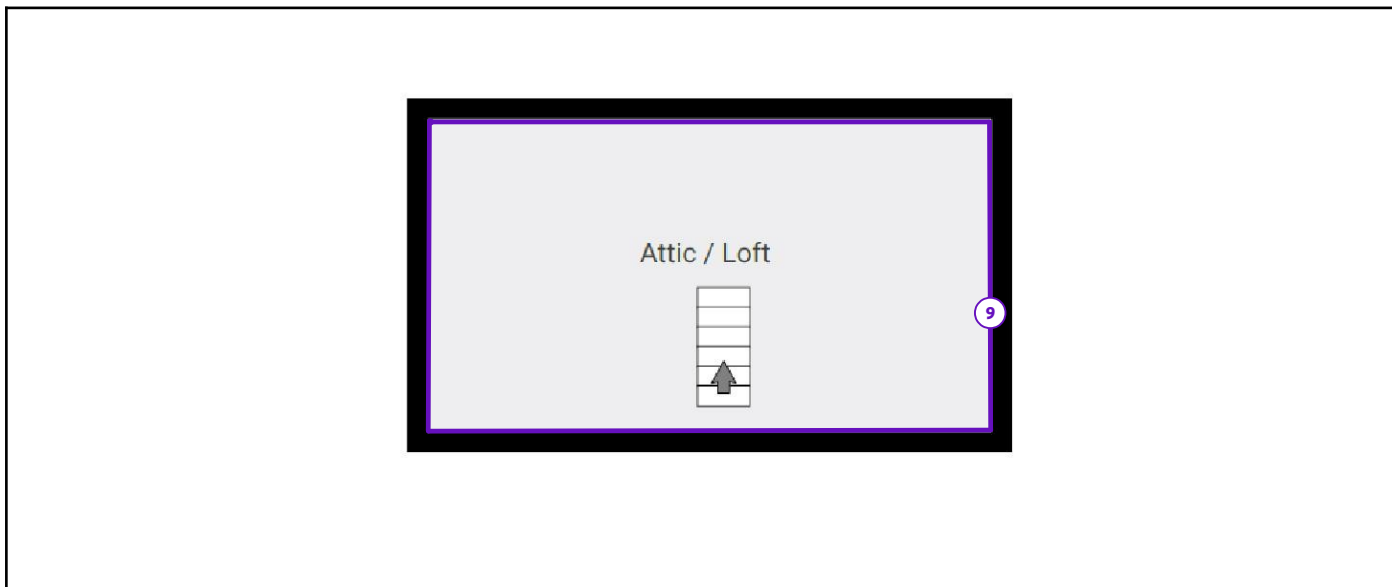
Plan 1.4: Zolder

Beschrijving	Type	Actie
9. Onderdak schuin dak	Overige ruimte of materiaal	-

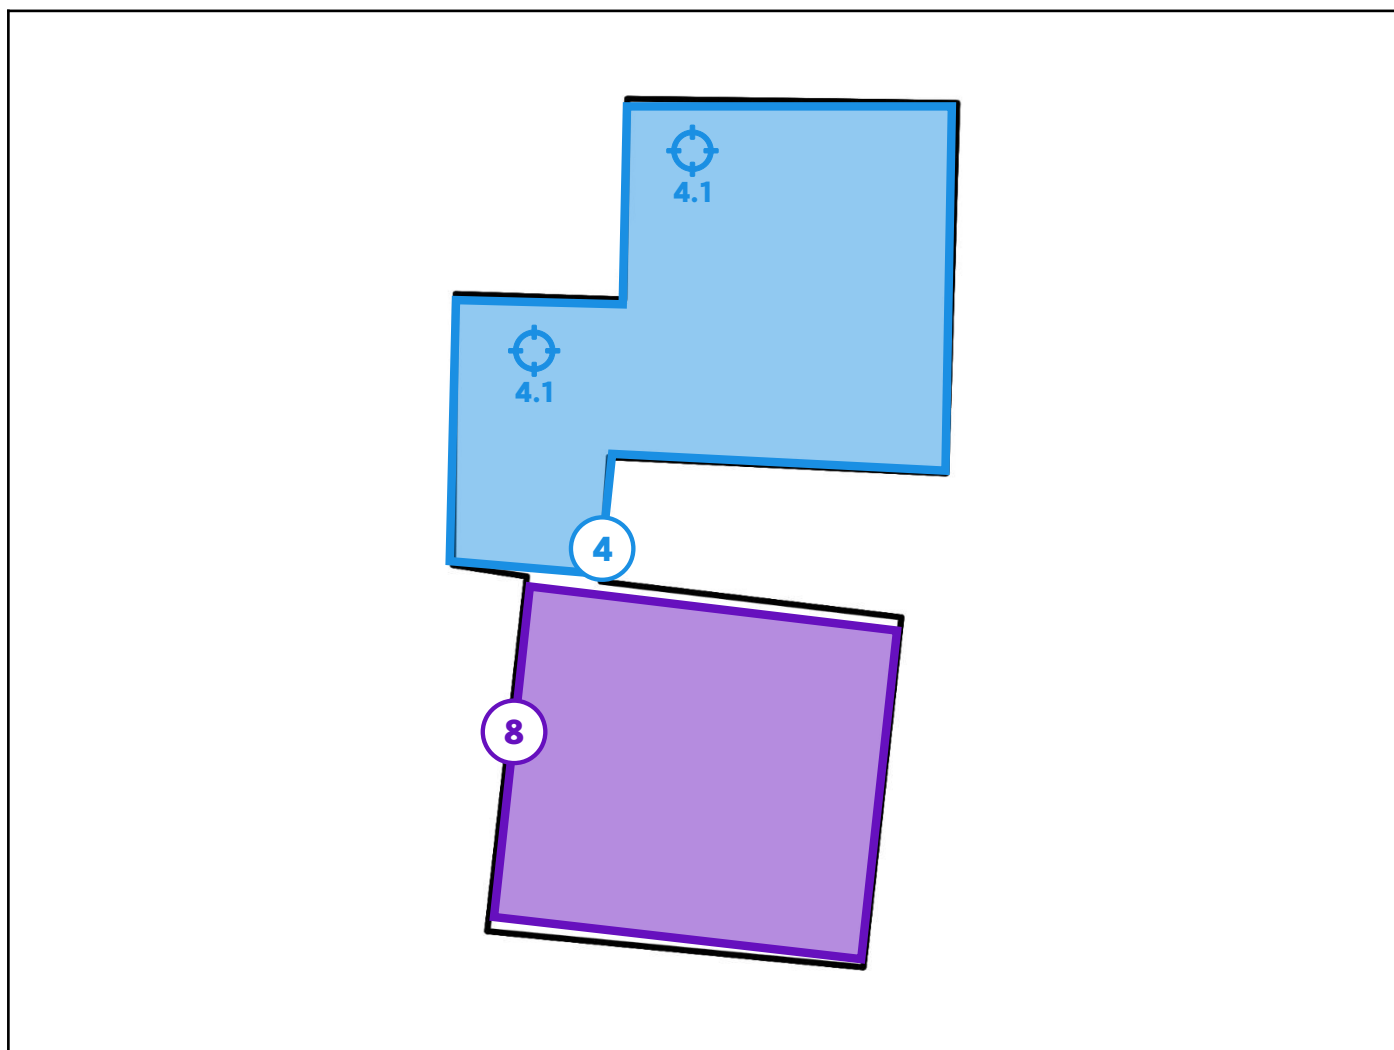
Plan 1.5: Daken

Beschrijving	Type	Actie
4. Toplaag roofing	Geen asbest	-
4.1 Code: 96711-MM05	Mengmonster	-
8. Dakbedekking schuin dak	Overige ruimte of materiaal	-

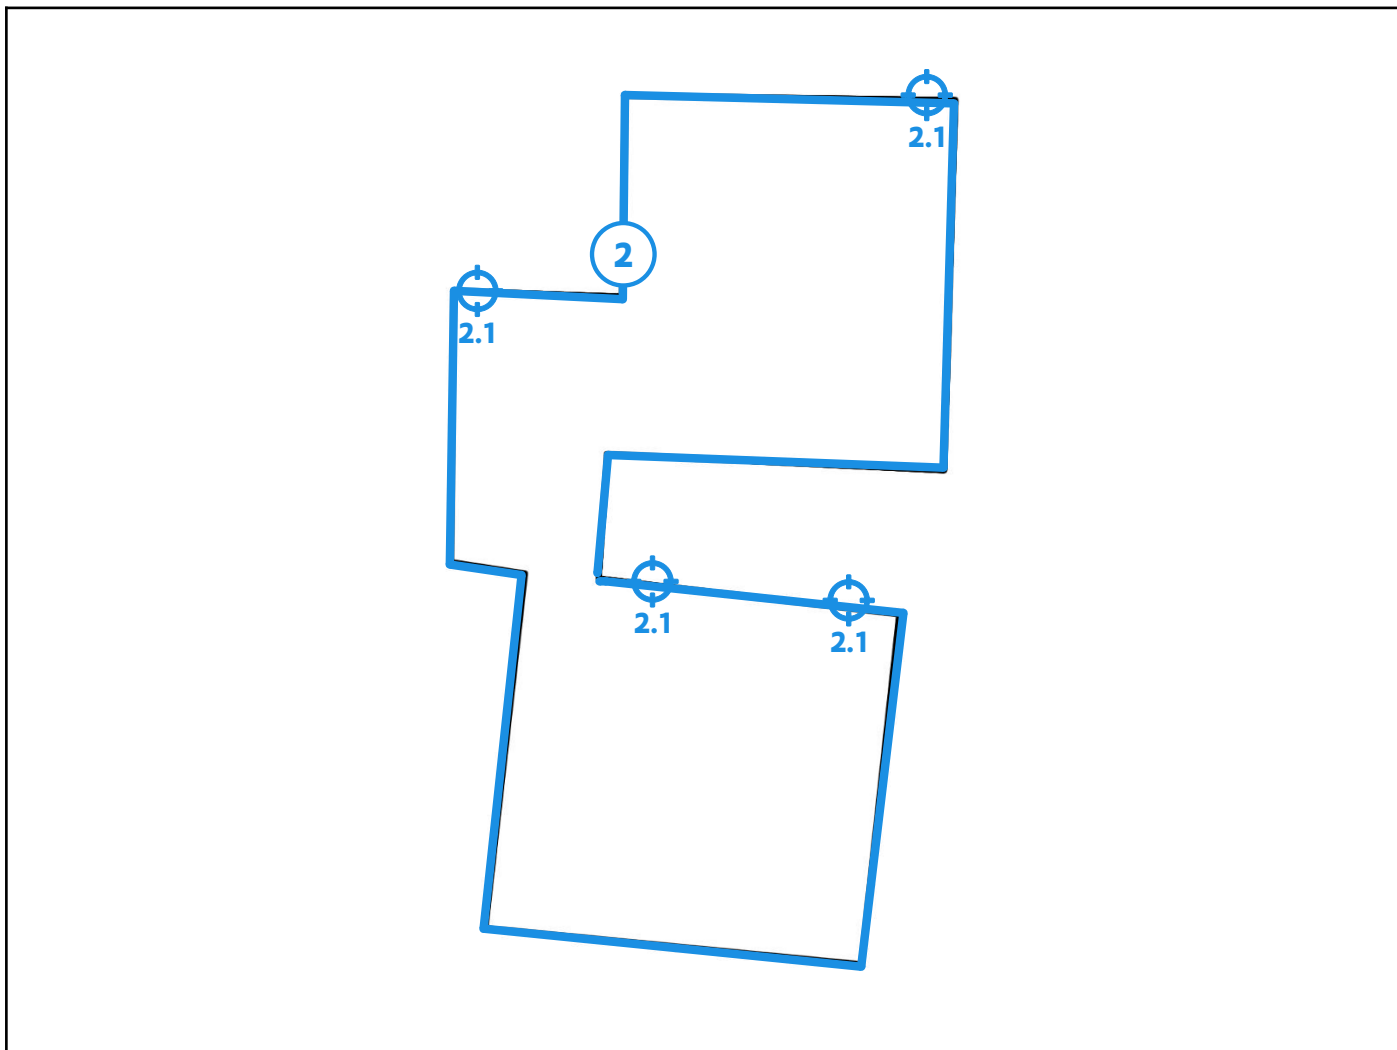
Plan 1.6: Gevels crepi

Beschrijving	Type	Actie
2. Crepi volledige gevel	Geen asbest	-
2.1 Code: 96711-MM02	Mengmonster	-

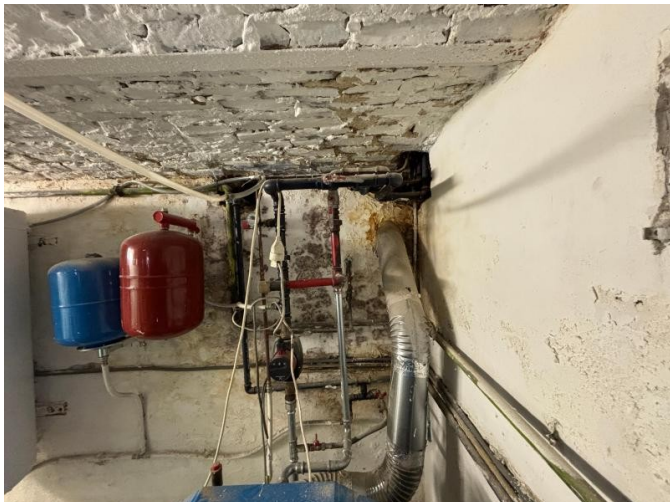
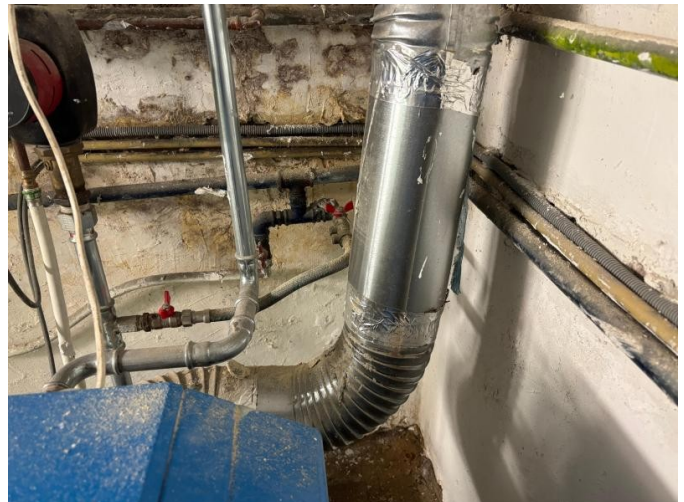
Beschrijving	Notitie	Terug te vinden op plannen
Fiche 6: Rookgaskanaal	Rookgaskanaal aan de Buderus ketel is niet verdacht.	Plan 1.1: Kelder
Fiche 7: Siliconen kit raamkaders-muren	Siliconen afdichtingskit tussen de muren en raamkaders rondom de volledige woning.	-
Fiche 8: Dakbedekking schuin dak	Het schuin dak bestaat uit dakpannen (niet verdacht).	Plan 1.5: Daken
Fiche 9: Onderdak schuin dak	Het schuin dak heeft een zolder waarbij het onderdak duidelijk te zien is. Er zijn geen verdachte materialen gevonden met betrekking tot het onderdak van het schuin dak.	Plan 1.4: Zolder
Fiche 10: Condensatie stookolieketel Buderus Logano G125	Condensatie stookolieketel Buderus Logano G125 in de kelder.	Plan 1.1: Kelder
