# Asbestinventarisatetest

Jan Jacobsstraat 25, 1831 Machelen

Attestnummer : 20260403-000353.000

Uitgegeven op : 03.04.2026

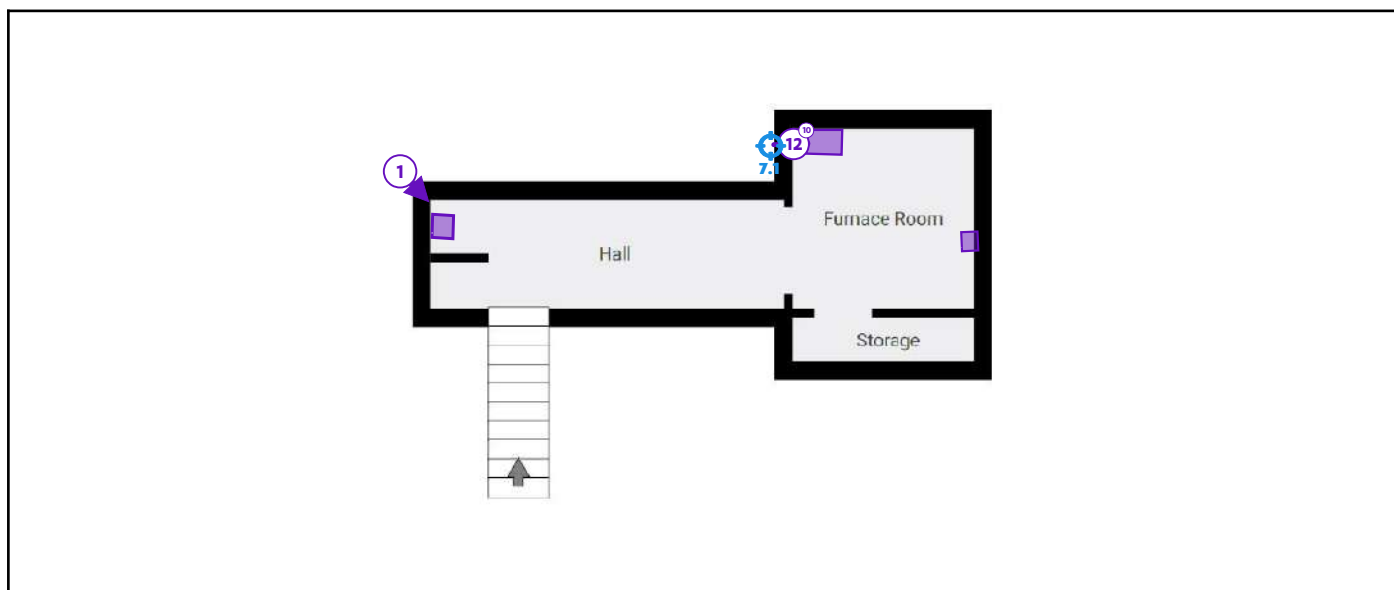
## Plan 1.2: Kelder

Beschrijving	Type	Actie
1. Kruipruimte	Beperking	-
3. Gresbuizen in de kelder	Advies	-
7. Cementering aan rookgaskanaal	Geen asbest	-
7.1 Code: 96149-MM03	Mengmonster	-
10. Cv-ketel type Vaillant	Overige ruimte of materiaal	-
12. Rookgaskanaal	Overige ruimte of materiaal	-

**Uitleg van de asbestdeskundige:** Een kleine opening in de muur die mogelijks wijst op een kruipruimte. Deze wordt voor een asbestattest niet mee onderzocht.

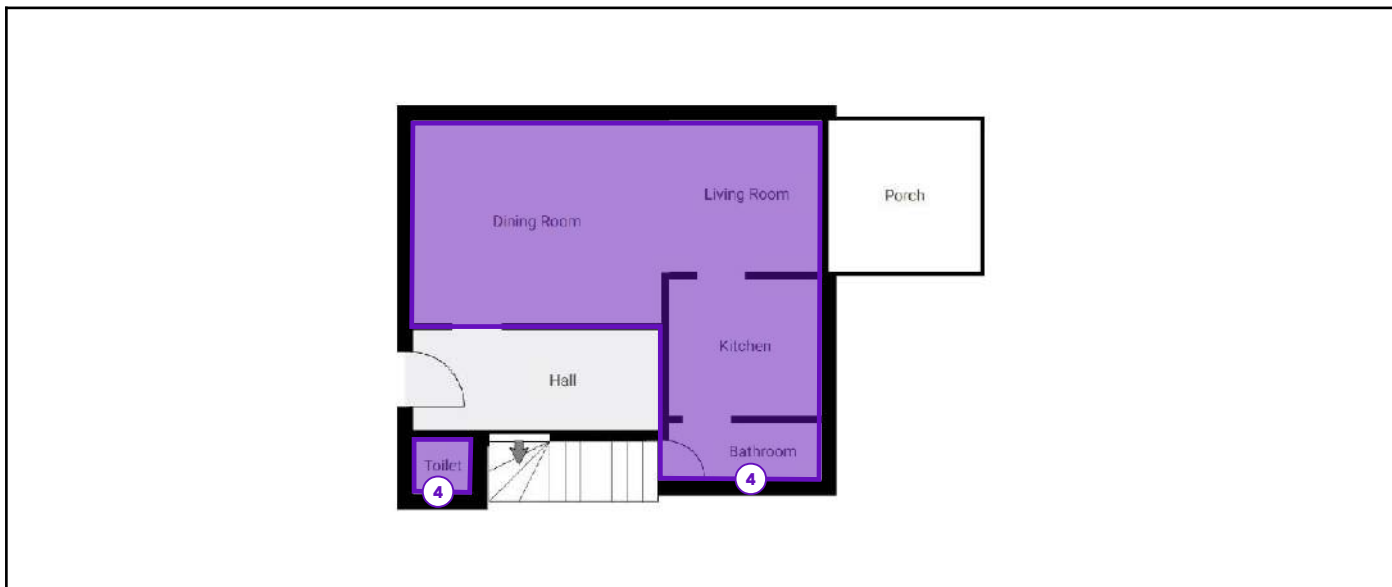
## Plan 1.10: Gelijkvloers plafondplaten

Beschrijving	Type	Actie
4. Lijmlaag plafondplaten	Advies	-

De plafonds van het gelijkvloers zijn afgedekt met kunststofplaten. De platen zelf zijn niet verdacht maar de onderliggende lijmlagen kunnen niet worden waargenomen zonder een deel van het plafond te beschadigen. Oudere plafondplaten kunnen mogelijks nog met zwarte lijm bevestigd zijn. Dit dient bij renovatiewerken gecontroleerd te worden.

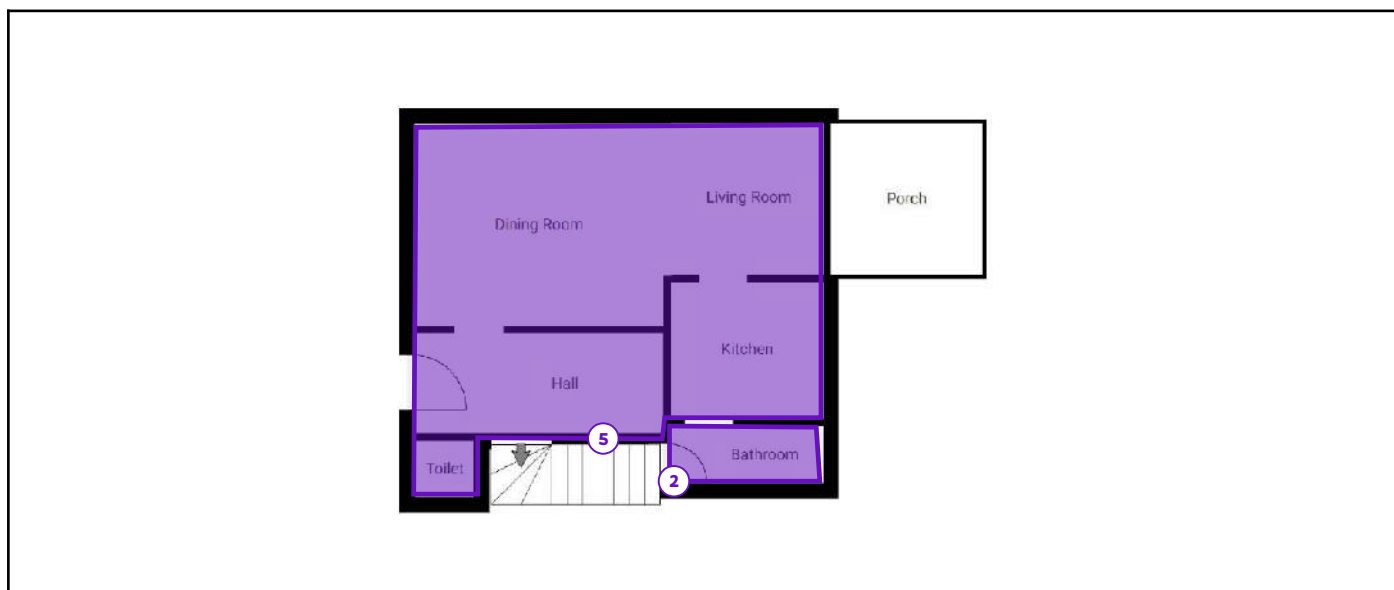
## Plan 1.11: Gelijkvloers vloeren

Beschrijving	Type	Actie
2. Vloerzeil badkamer glv	Advies	-
5. Vloerzeilen	Advies	-

Vloerzeil in de kleine badkamer is gelijmd ( niet asbestverdacht ) op vloertegels.

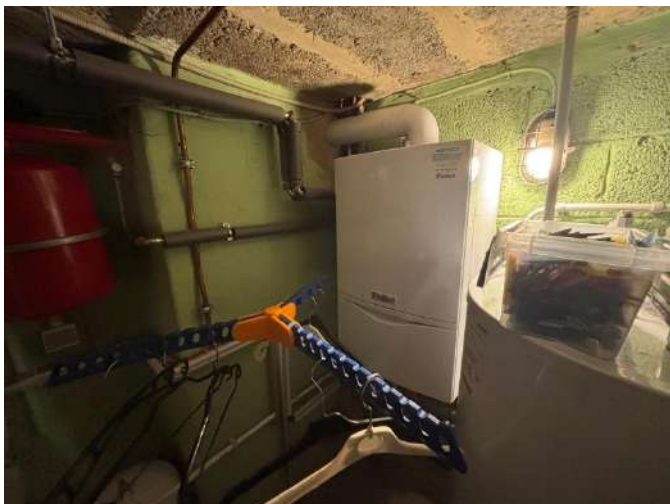
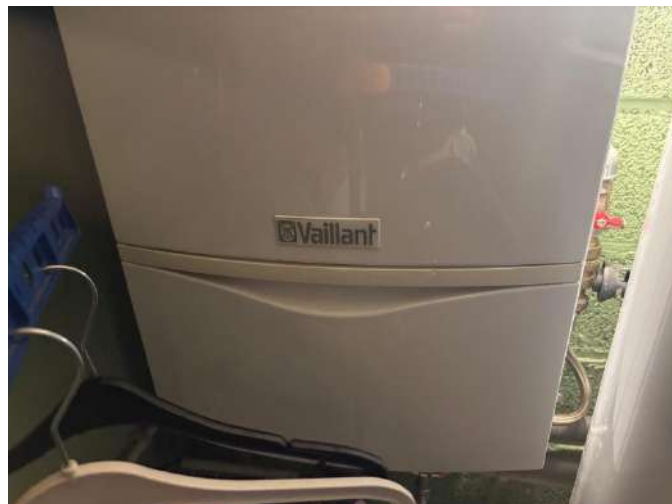
## Fiche 10: Cv-ketel type Vaillant

Beschrijving	Notitie	Terug te vinden op plannen
Fiche 10: Cv-ketel type Vaillant	Cv-ketel van het merk Vaillant type Eco-Tec.	Plan 1.2: Kelder
Fiche 11: Onderdak tuinhuis	Onderdak van het tuinhuisje bestaat uit kunststofplaten.	Plan 2.2: Onderdak tuinhuis
Fiche 12: Rookgaskanaal	Rookgaskanaal van de Vaillant in kunststof.	Plan 1.2: Kelder
Fiche 13: Mastiek tussen raamkaders-muren	Siliconen afdichtingskit tussen de raamkaders en muren.	Plan 1.3: Gelijkvloers Plan 1.4: Verdieping 1
Fiche 14: Dakbedekking	De woning heeft een dak bestaande uit keramische dakpannen.	Plan 1.1: Dakbedekking woning
Fiche 15: Dakbedekking tuinhuis	Dakbedekking van het tuinhuisje bestaat uit metalen dakplaten.	Plan 2.1: Dakbedekking tuinhuis
Fiche 16: Onderdak woning	Het onderdak is visueel waar te nemen via de zolder. Er is wolisolatie aanwezig afgedekt met aluminiumfolie.	Plan 1.5: Zolder
