Asbestinventarisatetest

Handelsstraat 15, 1930 Zaventem

Attestnummer : 20260331-000429.000

Uitgegeven op : 31.03.2026

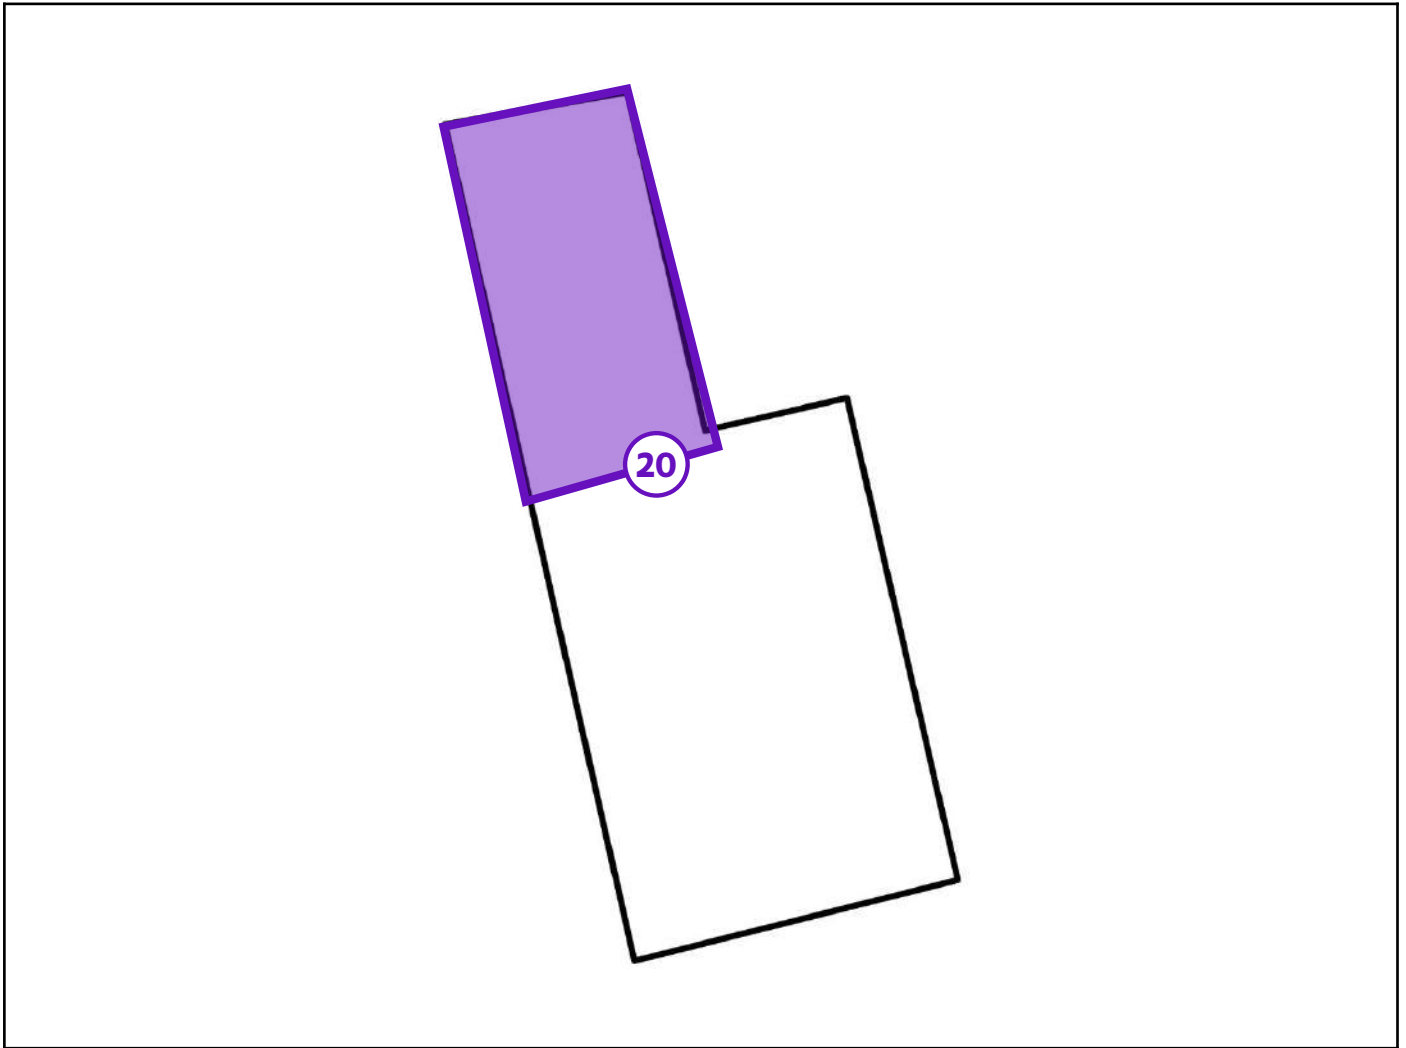
Beschrijving	Notitie	Terug te vinden op plannen
Fiche 20: Onderdak plat dak niet waarneembaar	Onderdak van de platte daken zijn niet waarneembaar zonder destructieve handelingen uit te voeren en lekken te veroorzaken. Platte daken kunnen mogelijks verdachte onderlagen hebben zoals asbesthoudende roofing of brandwerende platen.	Plan 1.7: Dakbedekking onderdak

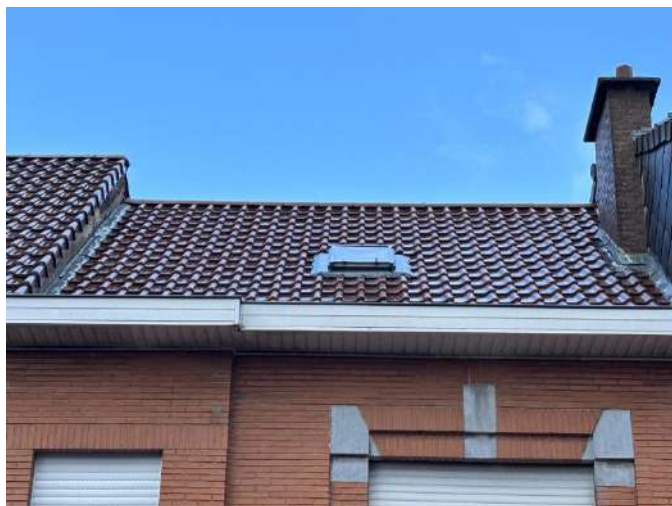
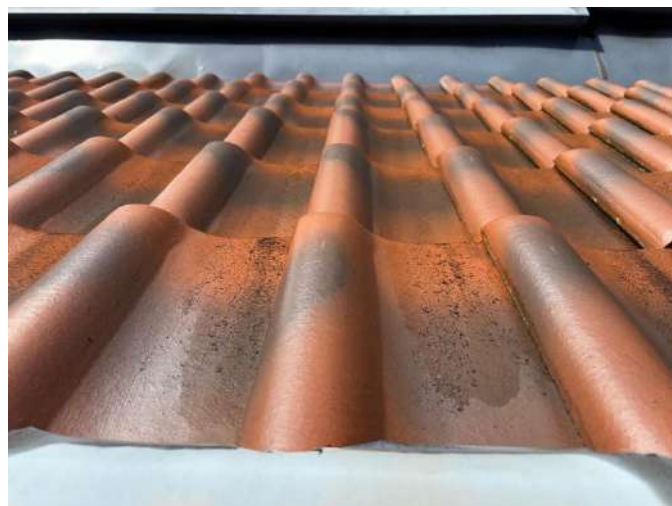
Beschrijving	Notitie	Terug te vinden op plannen
Fiche 15: Dakbedekking woning	De woning heeft een schuin dak met keramische dakpannen.	Plan 1.6: Dakbedekking
Fiche 16: Platte daken in EPDM	Bovenlaag plat dak boven de keuken en badkamer bestaat uit EPDM.	Plan 1.6: Dakbedekking
Fiche 17: Thermische leidingisolatie	Geen verdachte thermische leidingisolatie aanwezig in de woning. Leidingen zijn afgedekt met schuimrubber.	-
Fiche 18: Cv-ketel Viessmann Vitodens 300	Cv-ketel van Viessmann type Vitodens 300 in de kelder. Recenter model zonder verdachte materialen.	Plan 1.1: Kelder
Fiche 19: Rookgaskanaal Viessmann	Rookgaskanaal van de Viessmann is in kunststof (recent model).	Plan 1.1: Kelder
