Asbestinventarisatetest

Menenstraat 78A, 8940 Wervik

Attestnummer : 20260312-000069.001

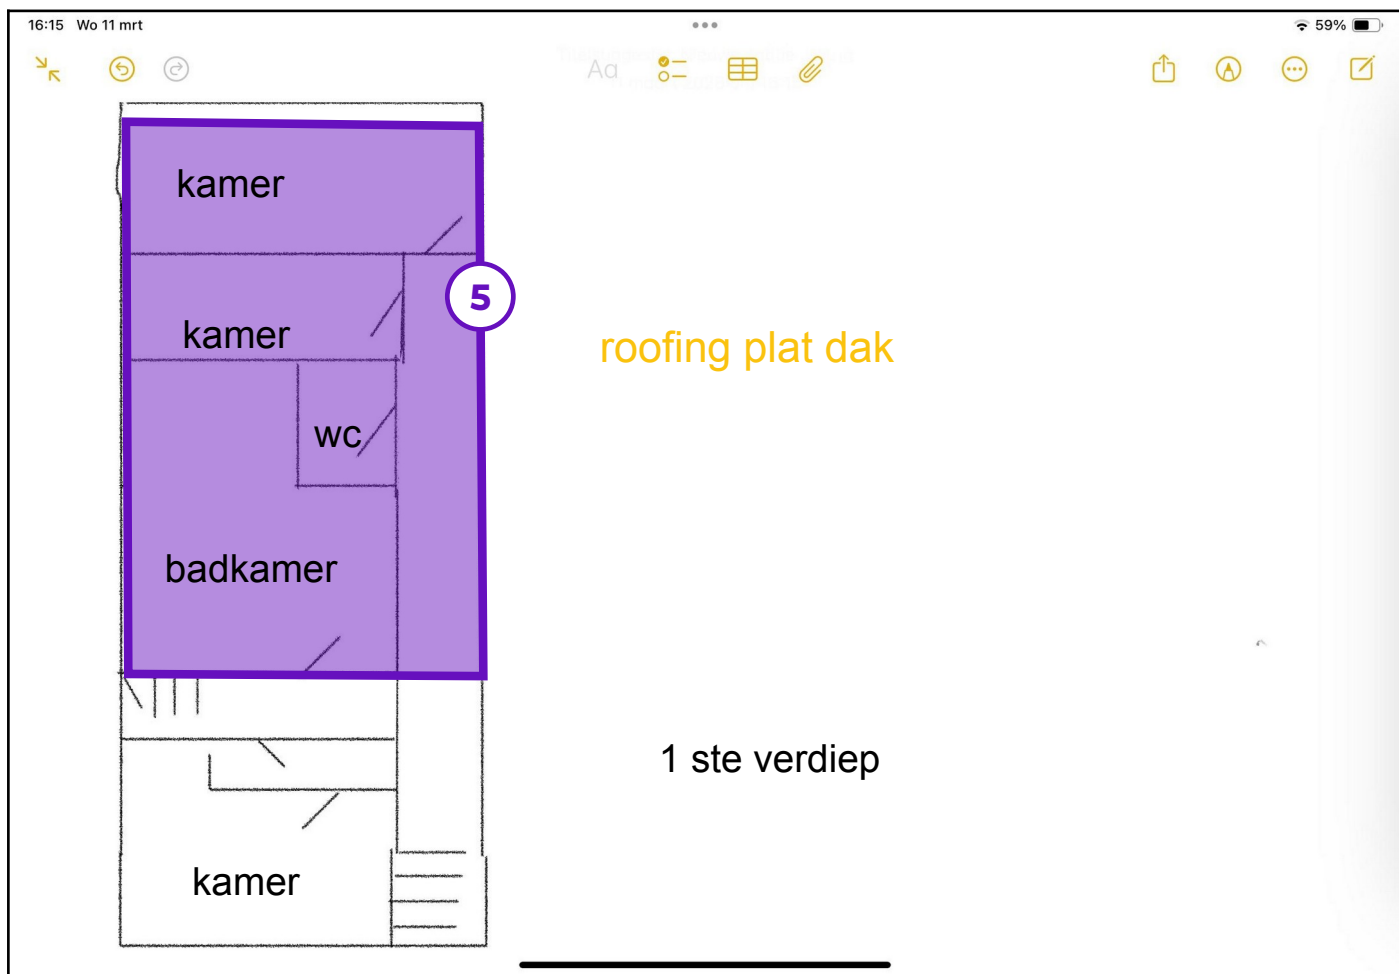
Plan 1.5: Bovenverdieping plat dak roofing

Beschrijving	Type	Actie
5. plat dak -roofing	Overige ruimte of materiaal	-

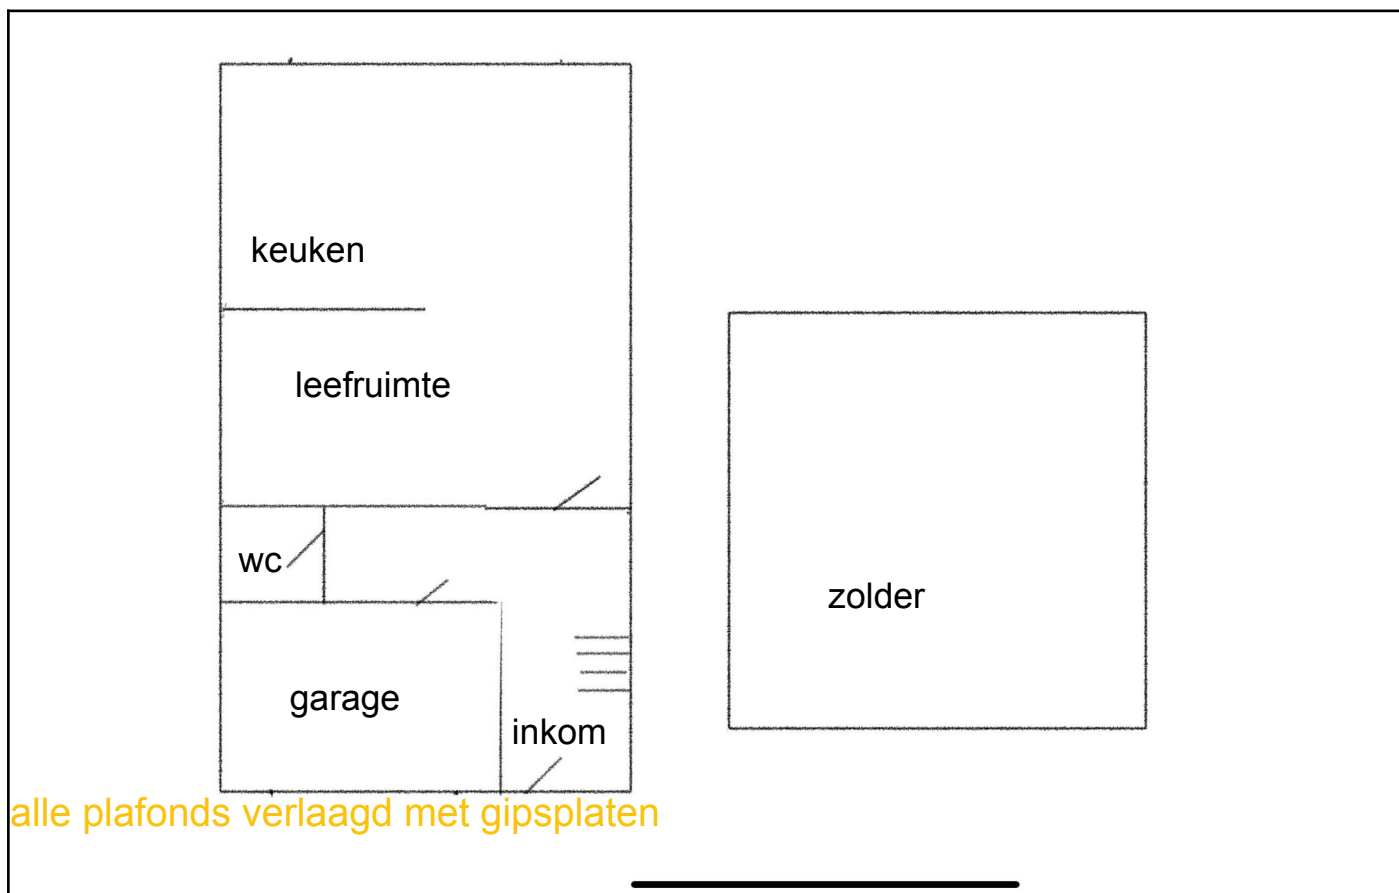
Plan 1.6: Gelijkvloers plafonds

Beschrijving	Type	Actie
4. pleisterwerken afwerklaag plafonds en muren	Overige ruimte of materiaal	-

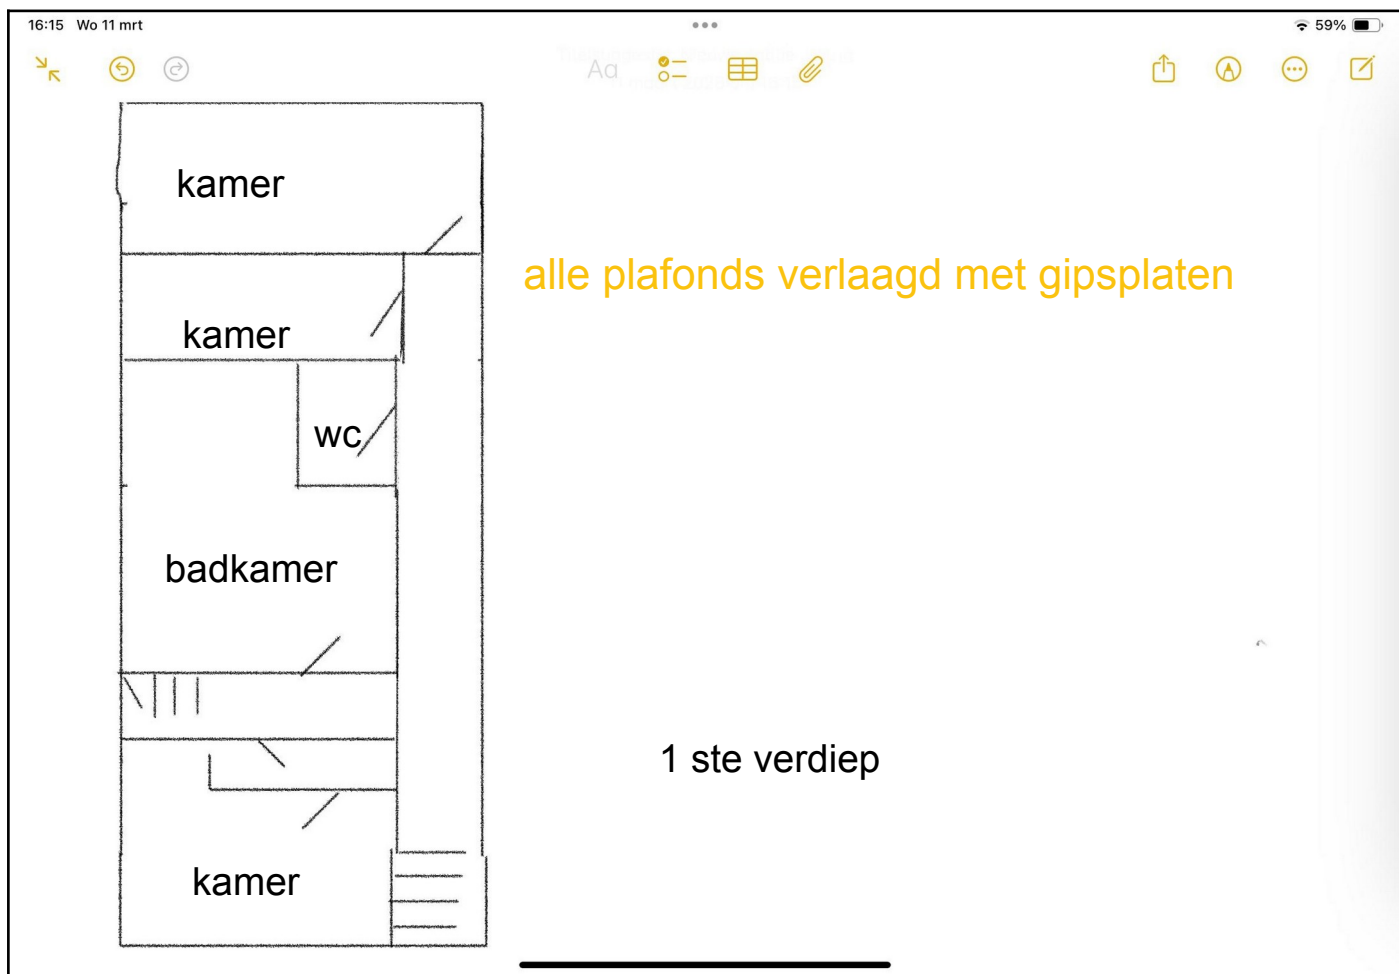
Plan 1.7: Bovenverdieping plafonds

Beschrijving	Type	Actie
4. pleisterwerken afwerklaag plafonds en muren	Overige ruimte of materiaal	-

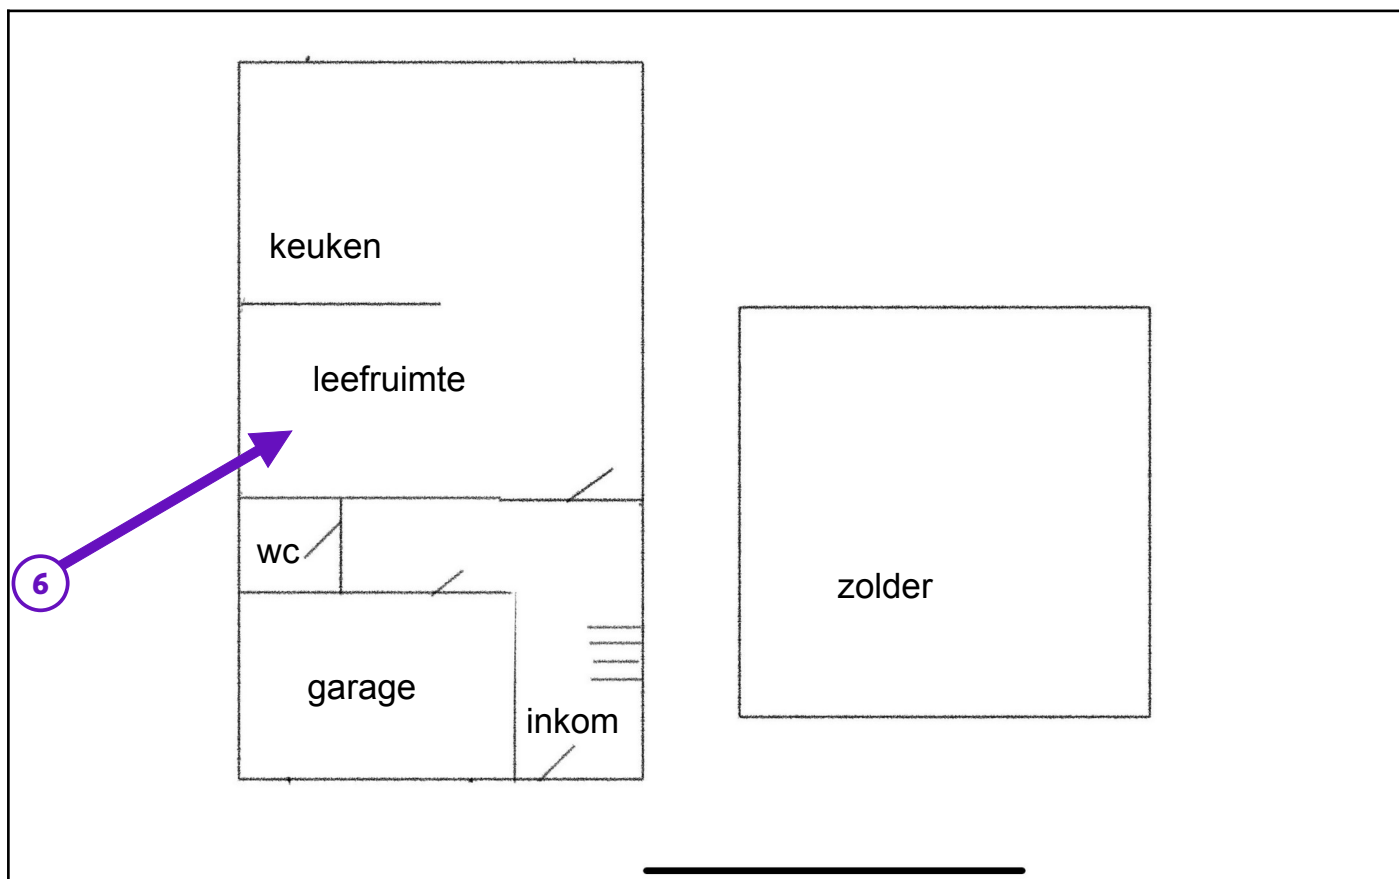
Plan 1.8: Gelijkvloers nieuw pleisterwerk -voorzetwanden

Beschrijving	Type	Actie
6. Voorzetwanden muren gipsplaten -nieuw pleisterwerk	Overige ruimte of materiaal	-

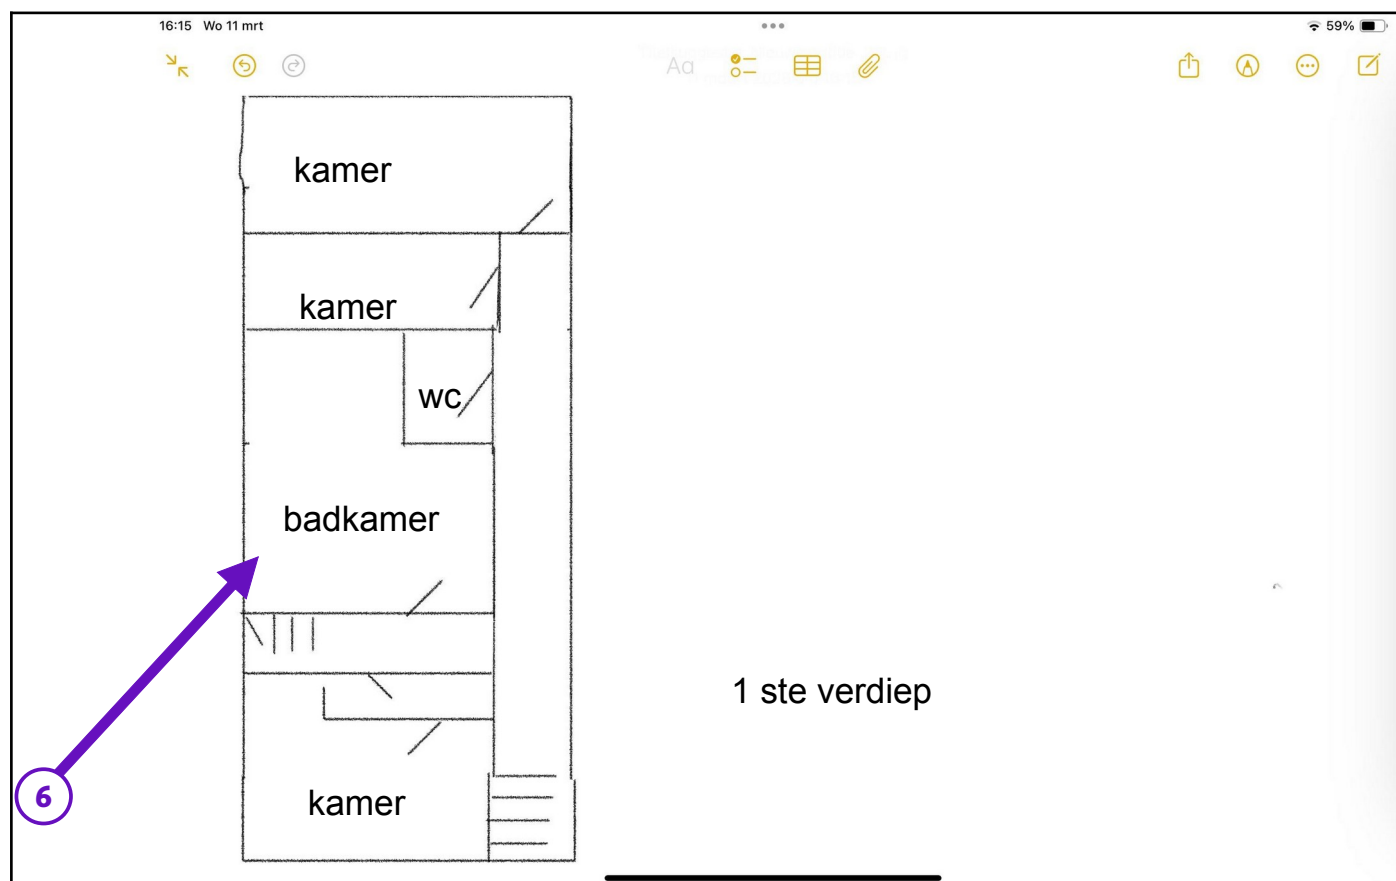
Plan 1.9: Bovenverdieping voorzetwanden gipsplaten

Beschrijving	Type	Actie
6. Voorzetwanden muren gipsplaten -nieuw pleisterwerk	Overige ruimte of materiaal	-

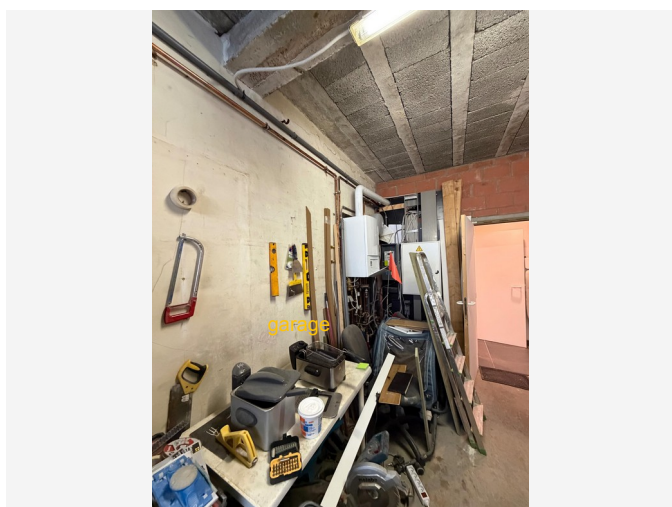
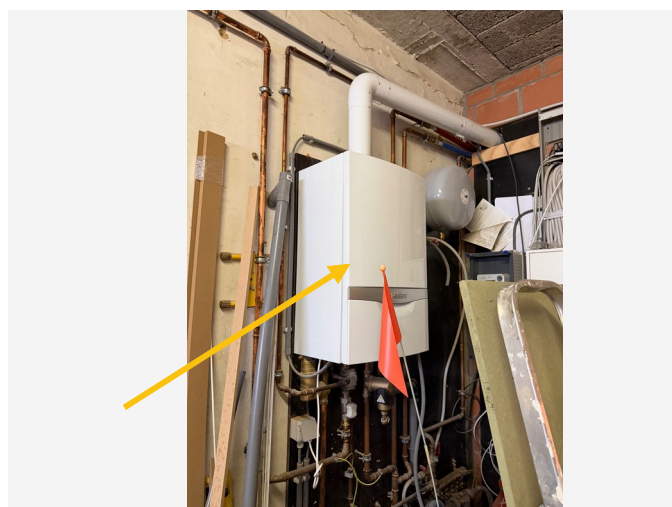
Beschrijving	Notitie	Terug te vinden op plannen
Fiche 3: Condensketel gas Vaillant	-	-
Fiche 4: pleisterwerken afwerklaag plafonds en muren	muren en plafonds gestript en volledig vernieuwd (zie bewijsdocumenten facturen). De plafonds werden afgewerkt met niet-asbestverdachte voorzetpanelen die inspectie van de bedekte structuur verhinderen. Zie plan .	Plan 1.6: Gelijkvloers plafonds Plan 1.7: Bovenverdieping plafonds
Fiche 5: plat dak -roofing	(zie bewijsdocumenten)	Plan 1.5: Bovenverdieping plat dak roofing
Fiche 6: Voorzetwanden muren gipsplaten -nieuw pleisterwerk	Muren zijn met voorzetwanden /gipsplaten uitgezonderd garage of volledig nieuw pleisterwerk. . Wanden werden afgewerkt met niet-asbestverdachte voorzetpanelen die inspectie van de bedekte structuur verhinderen gipsplaten (woning werd volledig gestript -oud pleisterwerk) Zie plan (zie bronfiche) Zie tevens foto's -factuur pleisterwerk	Plan 1.8: Gelijkvloers nieuw pleisterwerk -voorzetwanden Plan 1.9: Bovenverdieping voorzetwanden gipsplaten
