Asbestinventarisatetest

Justus Lipsiusstraat 40/0006, 3000 Leuven

Attestnummer : 20260520-000352.000

Uitgegeven op : 20.05.2026

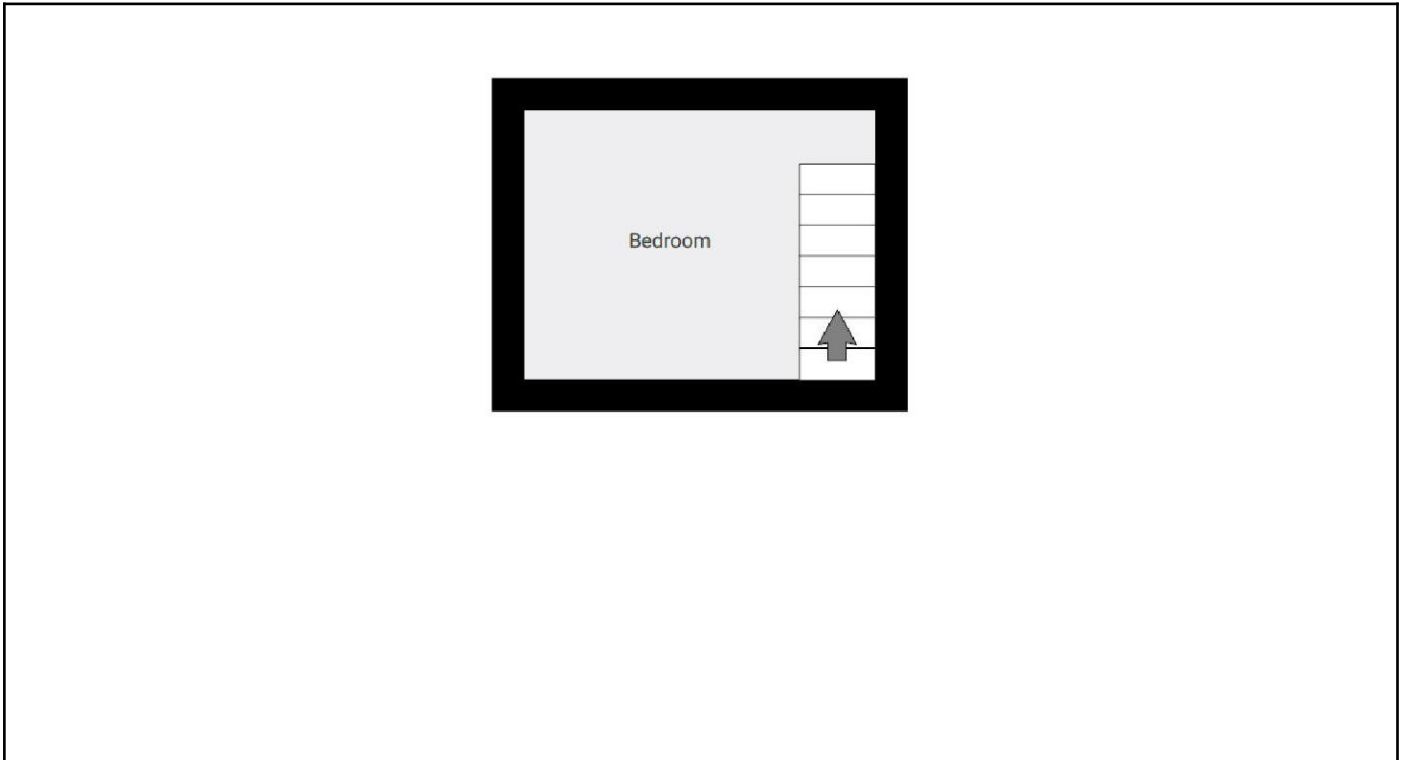
Plan 1.2: Slaapkamer

Beschrijving	Type	Actie
1. Mastiek tussen raamkaders-muren	Asbestmateriaal	Verwijderen
1.1 Code: A3142-MM03	Mengmonster	-
2. Heraklith wanden achter wandpleister	Advies	-
4. Lijm wandtegels	Advies	-

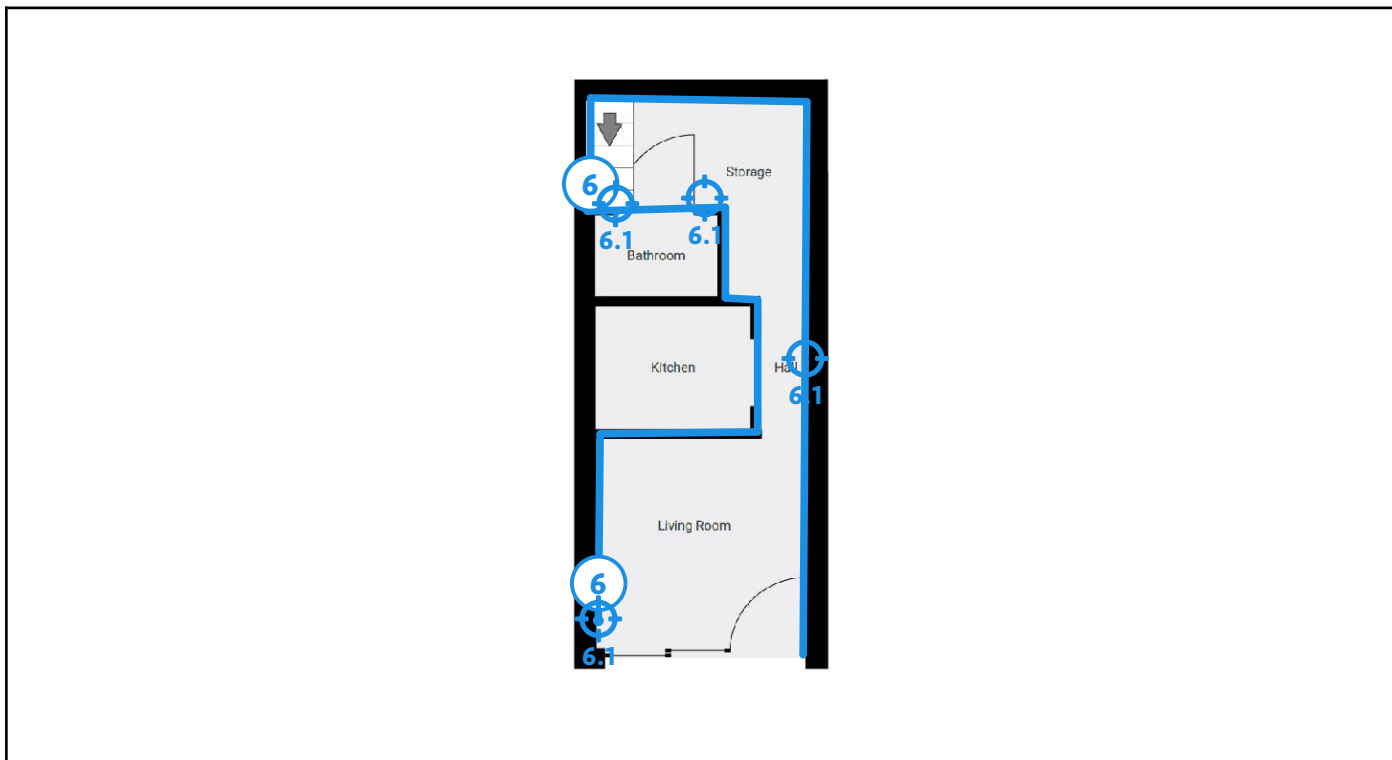
Plan 1.3: Gelijkvloers muurpleister

Beschrijving	Type	Actie
6. Mengstaal muurpleister	Geen asbest	-
6.1 Code: A3142-MM01	Mengmonster	-

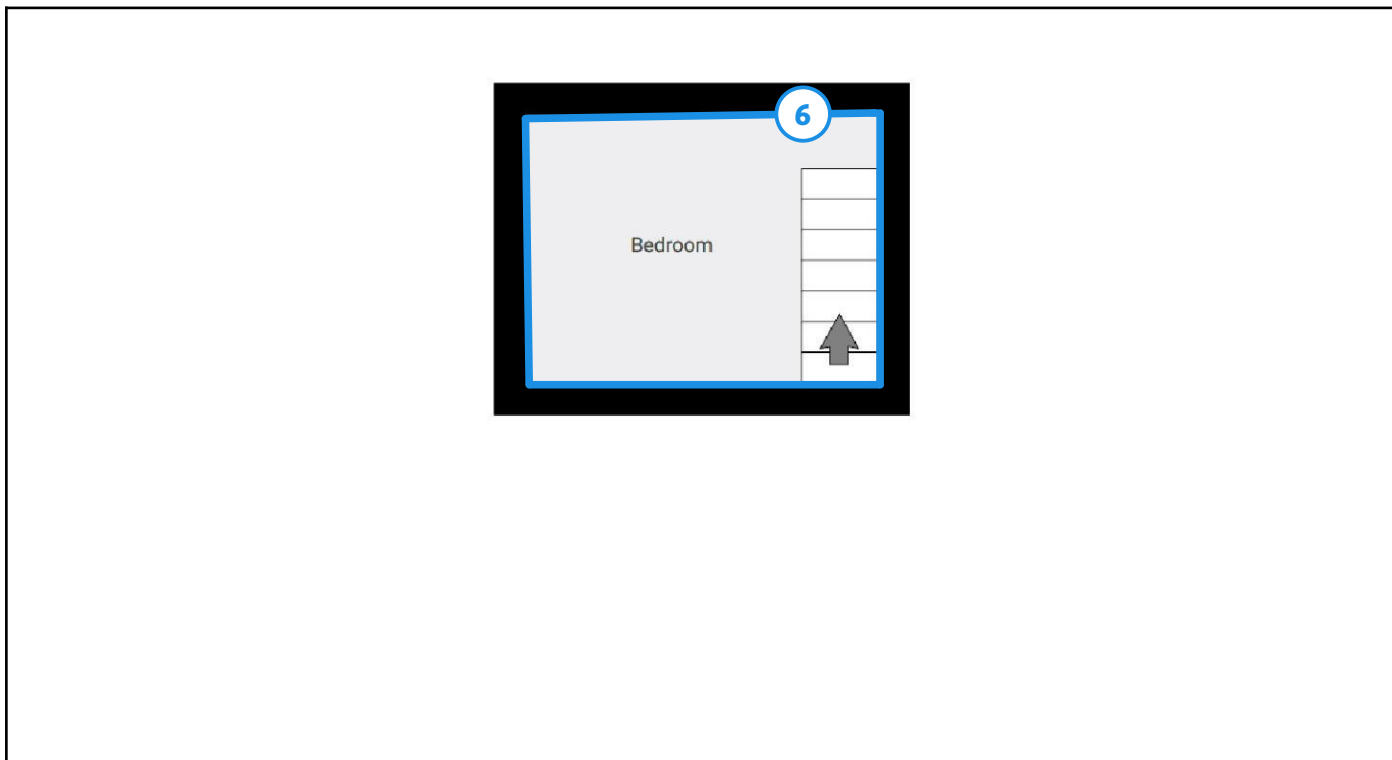
Plan 1.4: Slaapkamer muurpleister

Beschrijving	Type	Actie
6. Mengstaal muurpleister	Geen asbest	-

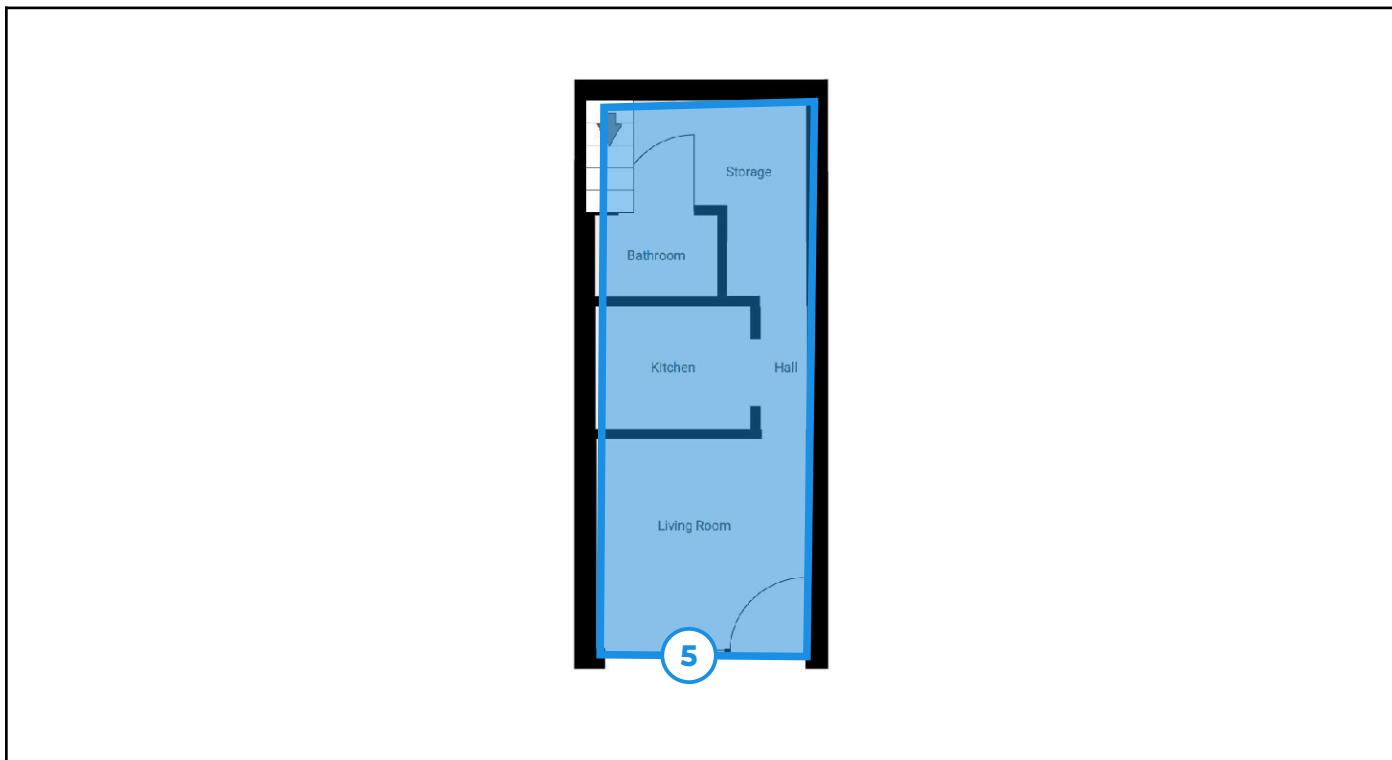
Plan 1.5: Gelijkvloers plafondpleister

Beschrijving	Type	Actie
5. Mengstaal plafondpleister	Geen asbest	-

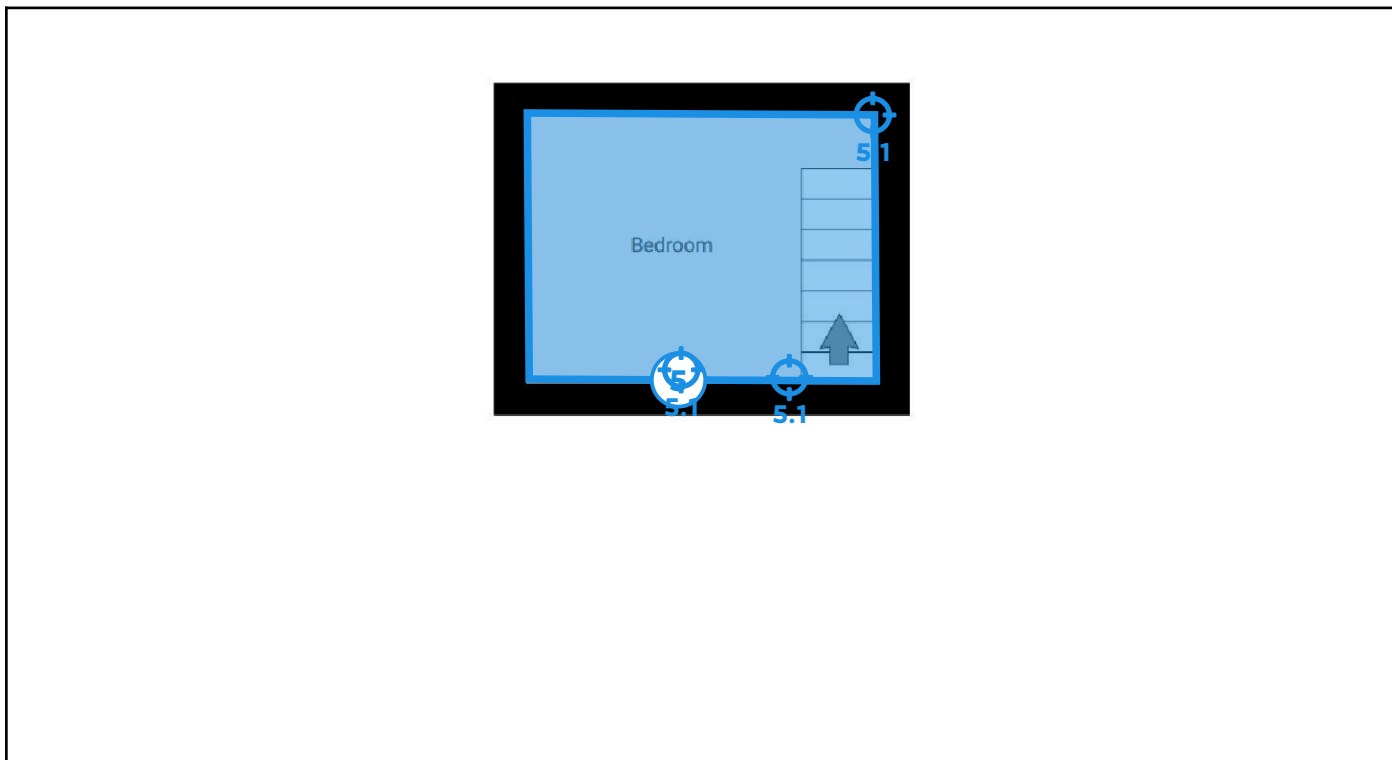
Plan 1.6: Slaapkamer plafondpleister

Beschrijving	Type	Actie
5. Mengstaal plafondpleister	Geen asbest	-
5.1 Code: A3142-MM02	Mengmonster	-

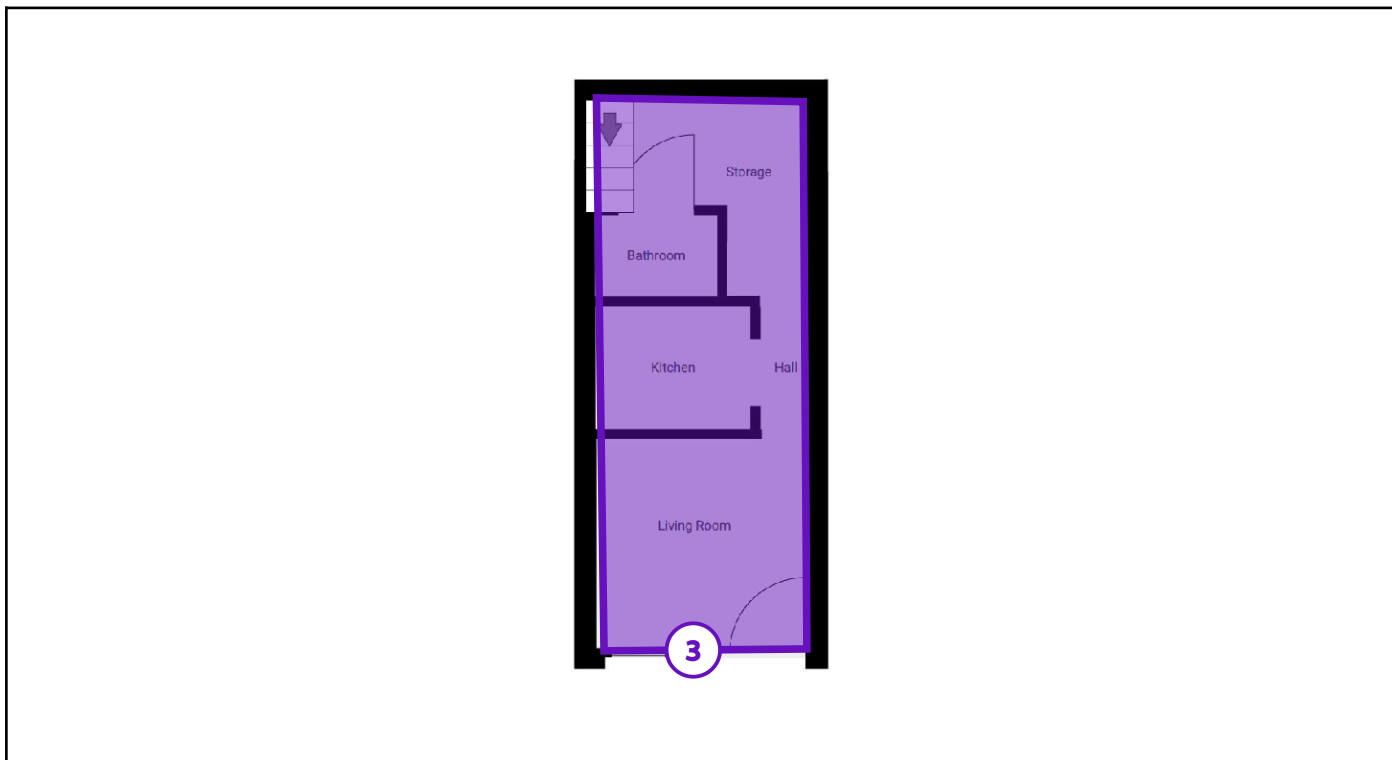
Plan 1.7: Gelijkvloers

Beschrijving	Type	Actie
3. Onderlaag vloeren	Advies	-

Geen verdachte vloeren aanwezig in de woning. Alle vloeren zijn ook in goede staat waardoor een staalname of controle van de onderliggende lagen niet mogelijk is zonder schade aan te richten en destructief werk uit te voeren. Bij grote werken is het toch aangeraden de onderlagen te controleren. Zwarte lijmlagen of oudere gipslagen kunnen altijd verdacht zijn en dienen verder gecontroleerd te worden.
