# Asbestinventarisatetest

Mechelsesteenweg 179/21, 1970 Wezembeek-Oppem

Attestnummer : 20260522-000129.000

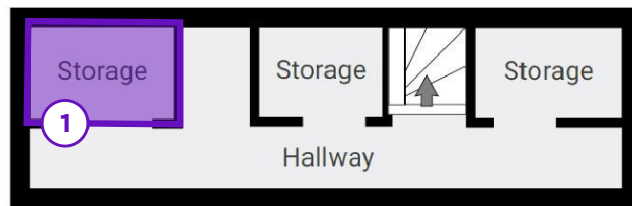
## Plan 1.3: Kelder nummer 3

| Beschrijving | Type | Actie |
|---|---|---|
| 1. Kelderberging in baksteen en beton | Advies | - |

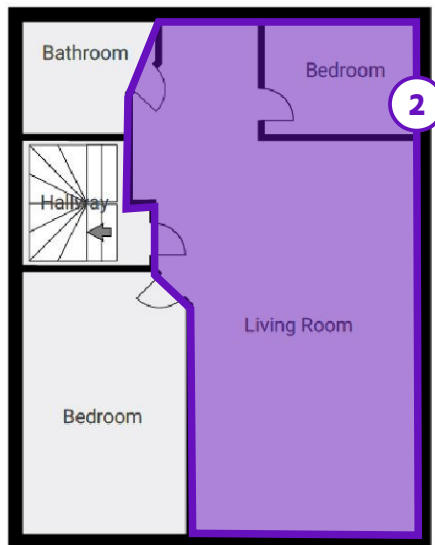
## Plan 1.4: Appartement vloeren

| Beschrijving | Type | Actie |
|---|---|---|
| 2. Vloeren | Advies | - |
