Asbestinventarisatetest

Schavei 3, 3090 Overijse

Attestnummer : 20260603-000028.000

Uitgegeven op : 03.06.2026

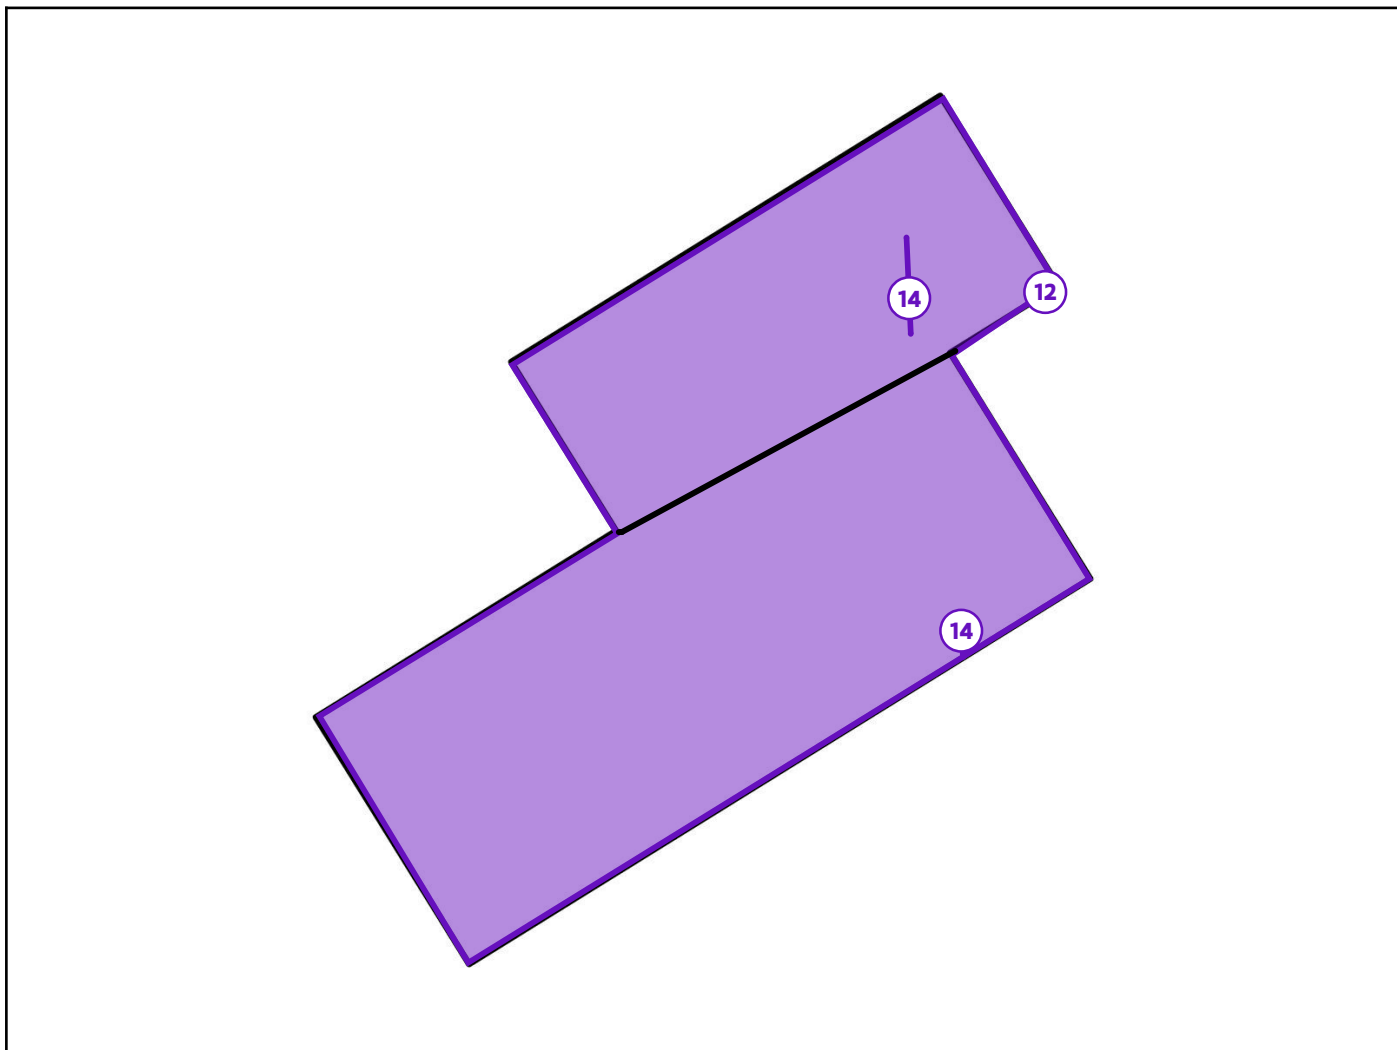
Plan 1.4: Hoofdgebouw dak

Beschrijving	Type	Actie
12. Pannen dak	Overige ruimte of materiaal	-
14. Schouwen gemetst	Overige ruimte of materiaal	-

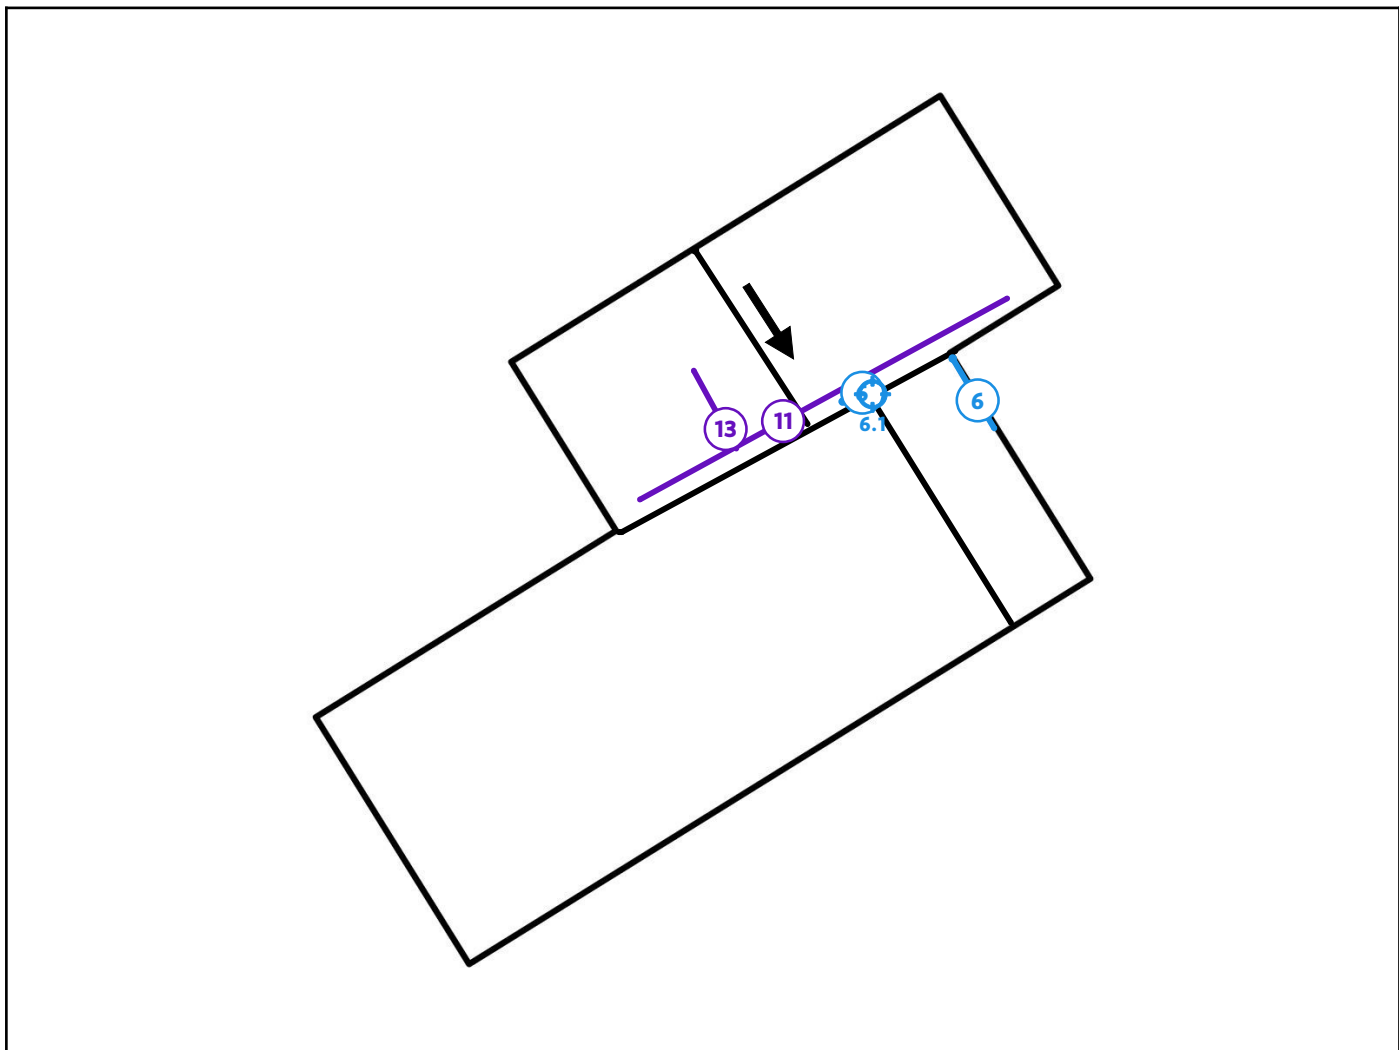
Plan 1.5: Hoofdgebouw kelder

Beschrijving	Type	Actie
6. Pleister muur	Geen asbest	-
6.1 Code: Pleister muur	Mengmonster	-
11. Leidingisolatie	Overige ruimte of materiaal	-
13. Chauffageketel 2019	Overige ruimte of materiaal	-
