Asbestinventarisatetest

Mechelsestraat 120, 3080 Tervuren

Attestnummer : 20260605-000047.000

Uitgegeven op : 05.06.2026

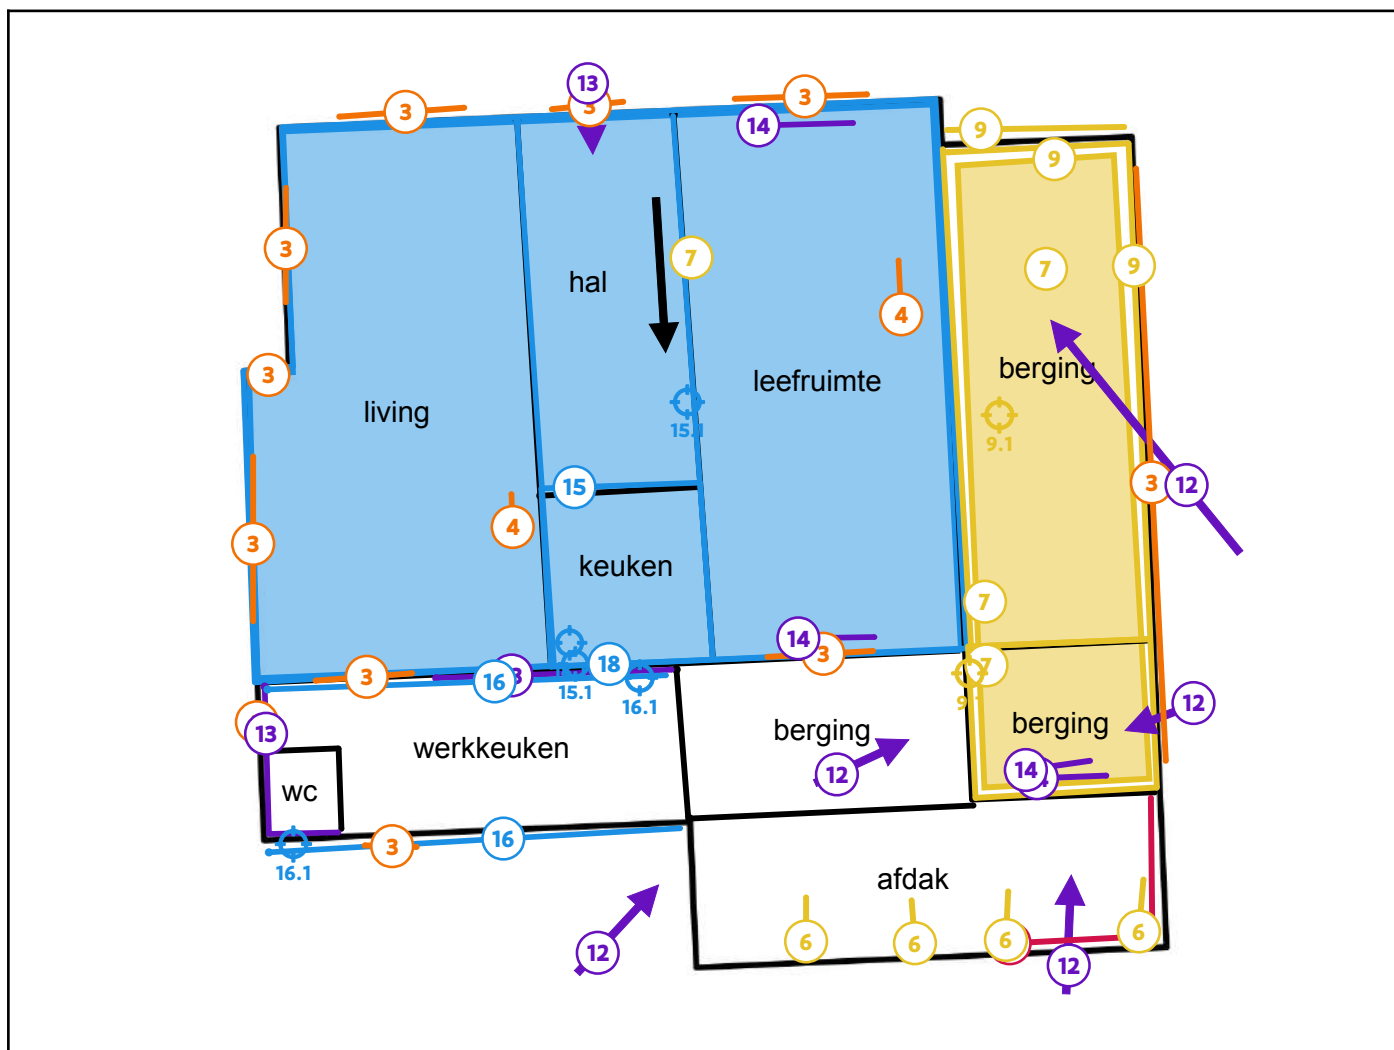
Plan 1.1: Hoofdgebouw GV

Beschrijving	Type	Actie
2. Golfplaten , platen en buis afval	Asbestmateriaal	Dringend verwijderen
3. Mastiek enkel glas	Asbestmateriaal	Verwijderen
4. Houtkachel koord	Asbestmateriaal	Verwijderen
6. Buis gevuld beton	Asbestmateriaal	Zorgvuldig beheren
7. Bakelieten schakelmateriaal	Asbestmateriaal	Zorgvuldig beheren
9. Menuiserie platen	Asbestmateriaal	Zorgvuldig beheren
9.1 Code: Menuiserie	Mengmonster	-

12. Materiaal in opslag	Beperking	-
13. Tegellijm	Advies	-
14. Radiatoren def en gietijzer	Advies	-
15. Pleister muur	Geen asbest	-
15.1 Code: Pleister muur	Mengmonster	-
16. Cementering	Geen asbest	-
16.1 Code: Cementering	Mengmonster	-
18. Pleister plafond	Geen asbest	-
18.1 Code: Pleister plafond	Mengmonster	-

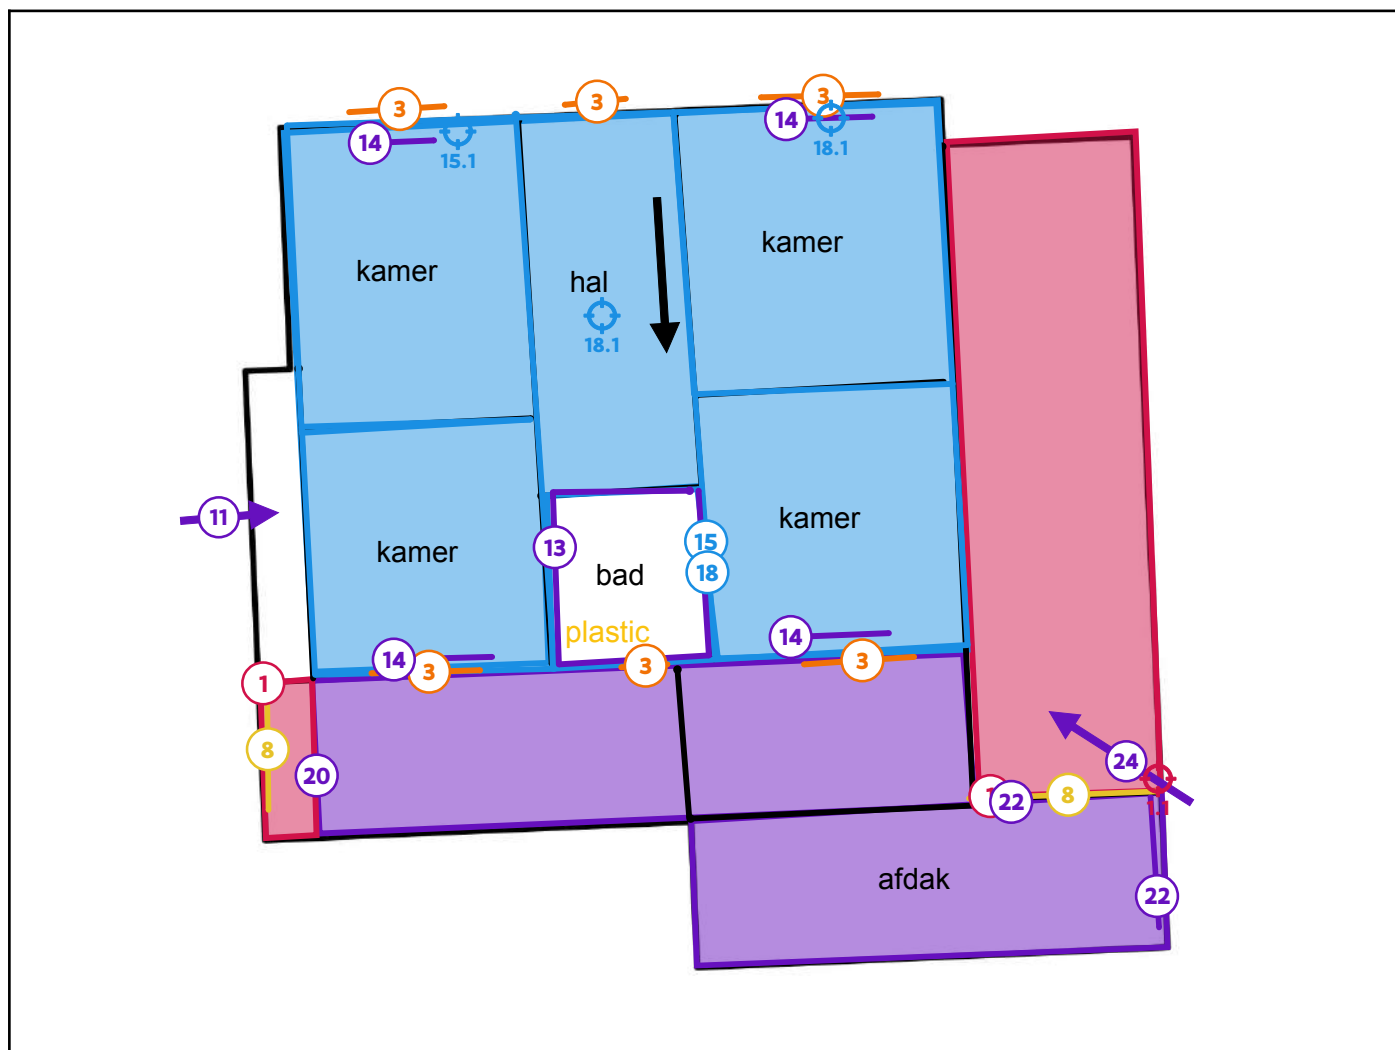
Plan 1.2: Hoofdgebouw V1

Beschrijving	Type	Actie
1. Golfplaten	Asbestmateriaal	Dringend verwijderen
1.1 Code: Golfplaten	Mengmonster	-
3. Mastiek enkel glas	Asbestmateriaal	Verwijderen
8. Roofing op golfplaten	Asbestmateriaal	Zorgvuldig beheren
11. Plat dak hoofdgebouw roofing niet bereikbaar	Beperking	-
13. Tegellijm	Advies	-
14. Radiatoren def en gietijzer	Advies	-

15. Pleister muur	Geen asbest	-
15.1 Code: Pleister muur	Mengmonster	-
18. Pleister plafond	Geen asbest	-
18.1 Code: Pleister plafond	Mengmonster	-
20. Metalen profielplaat	Overige ruimte of materiaal	-
22. Polycarbonaatplaten	Overige ruimte of materiaal	-
24. Onderdak geen	Overige ruimte of materiaal	-

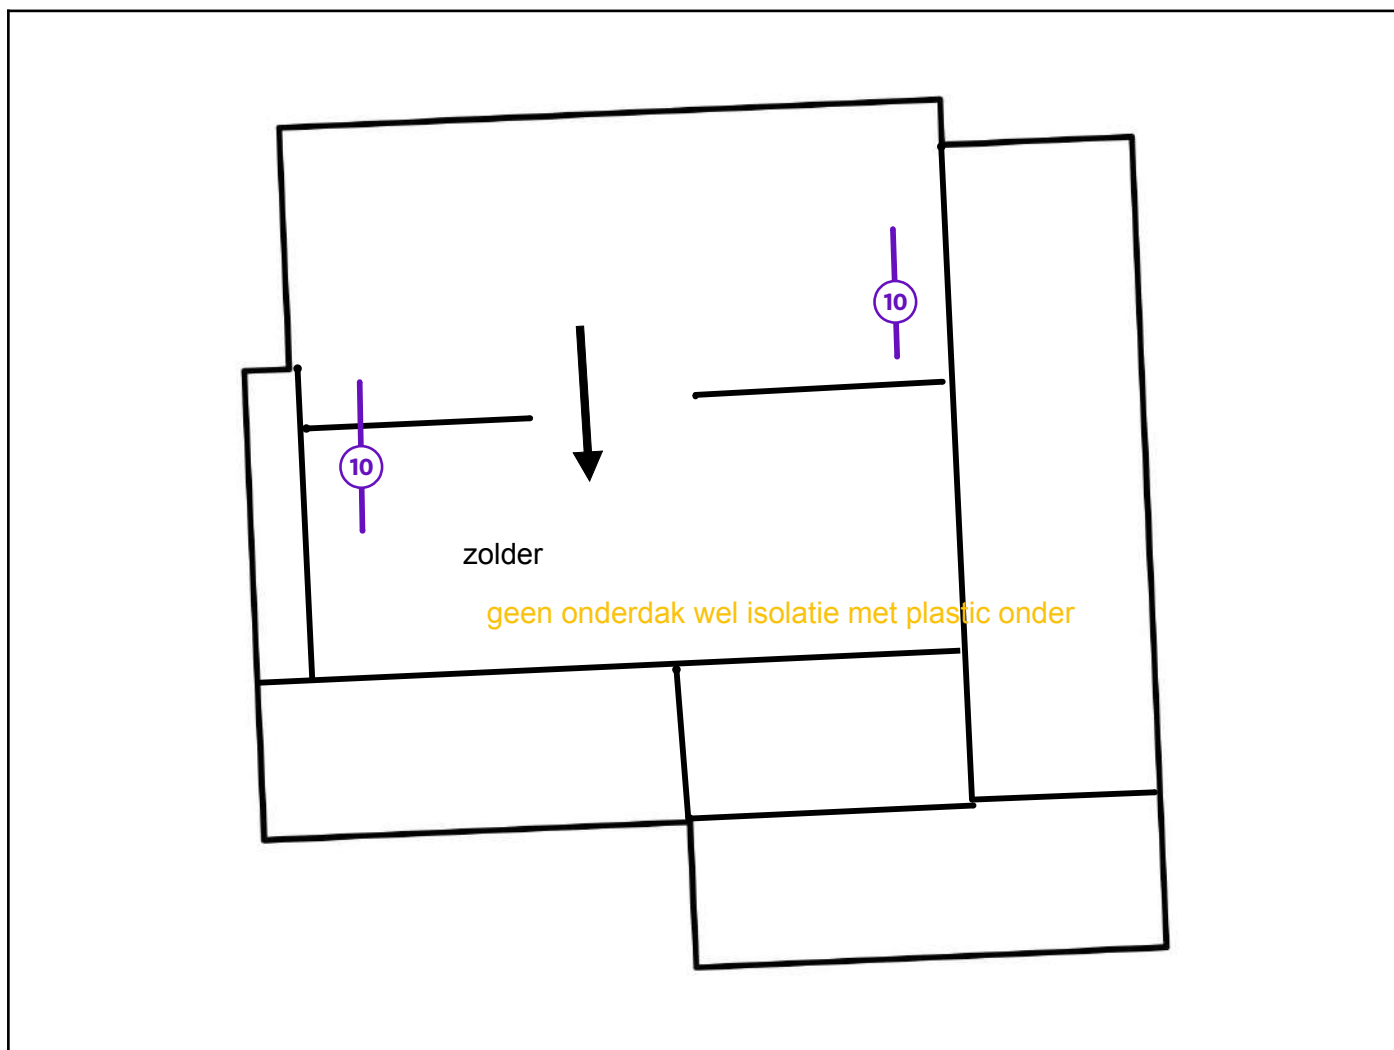
Plan 1.3: Hoofdgebouw zolder

Beschrijving	Type	Actie
10. Schouw gemetst beperking	Beperking	-
24. Onderdak geen	Overige ruimte of materiaal	-

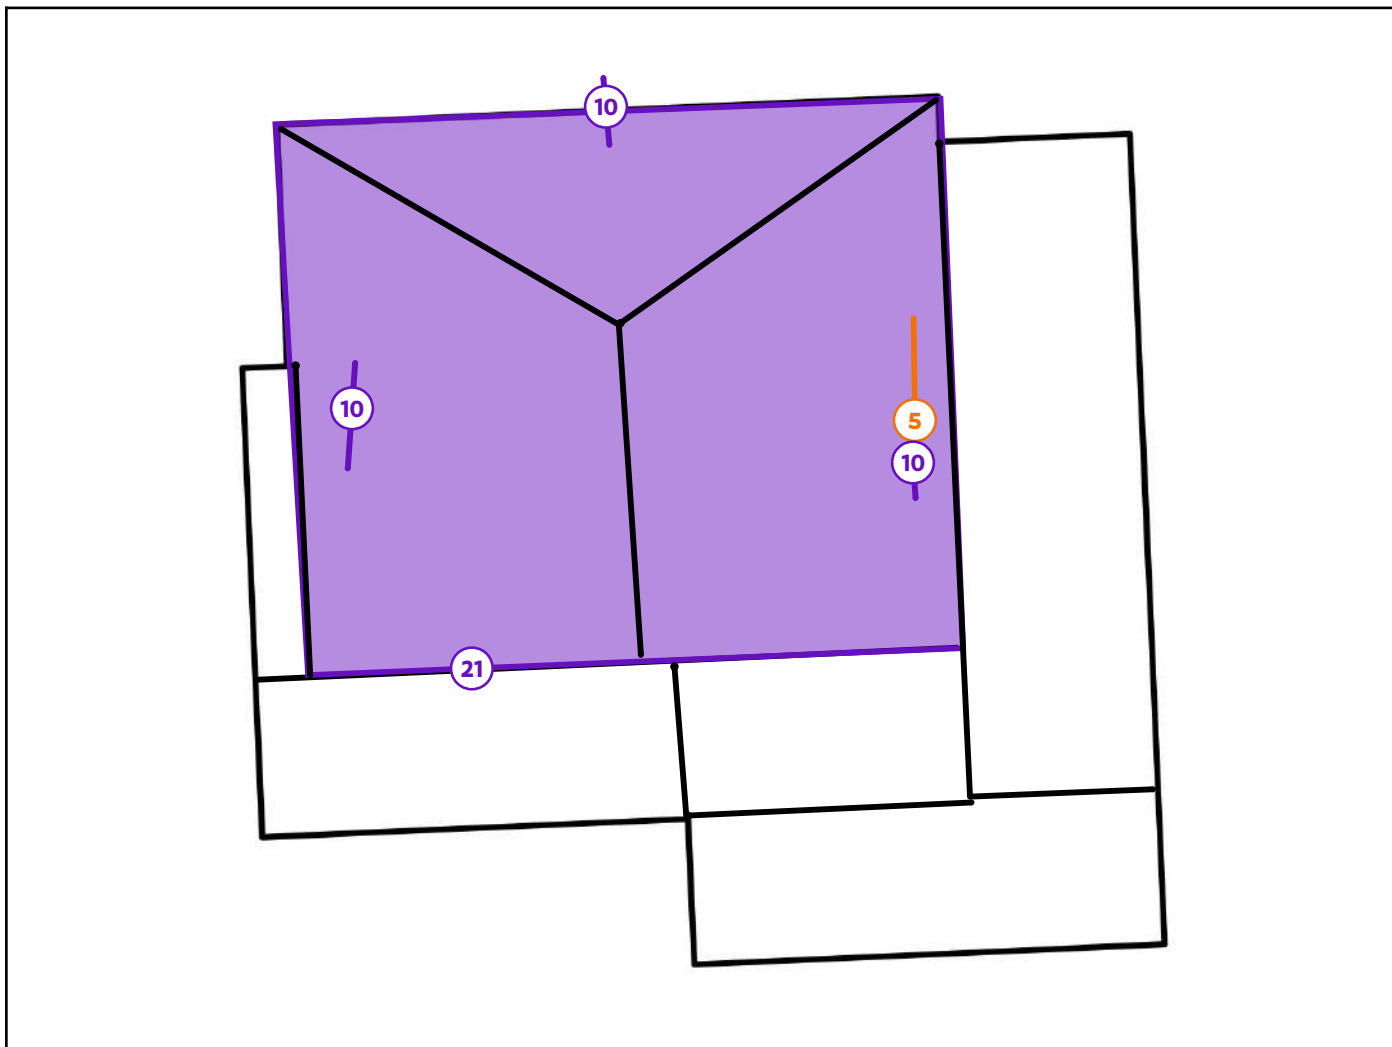
Plan 1.4: Hoofdgebouw dak

Beschrijving	Type	Actie
5. Rookgaskanalen AC	Asbestmateriaal	Verwijderen
10. Schouw gemetst beperking	Beperking	-
21. Pannendak	Overige ruimte of materiaal	-

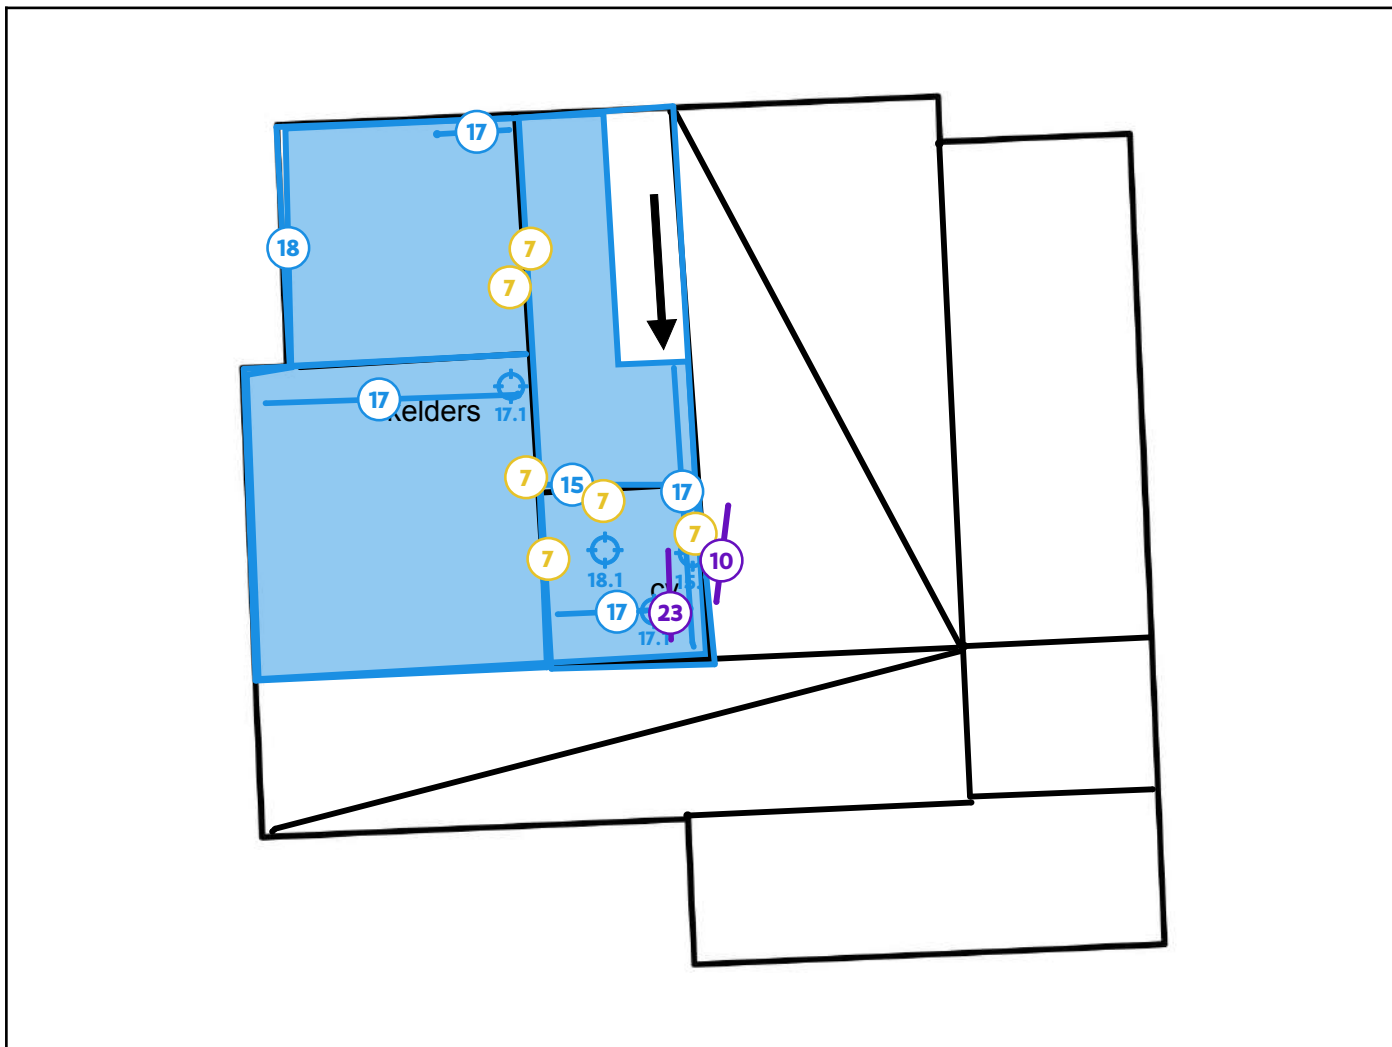
Plan 1.5: Hoofdgebouw kelder

Beschrijving	Type	Actie
7. Bakelieten schakelmateriaal	Asbestmateriaal	Zorgvuldig beheren
10. Schouw gemetst beperking	Beperking	-
15. Pleister muur	Geen asbest	-
15.1 Code: Pleister muur	Mengmonster	-
17. Buisisolatie roofing	Geen asbest	-
17.1 Code: Buisisolatie roofing	Mengmonster	-
18. Pleister plafond	Geen asbest	-

18.1 Code: Pleister plafond	Mengmonster	-
23. Chauffageketel kelder	Overige ruimte of materiaal	-

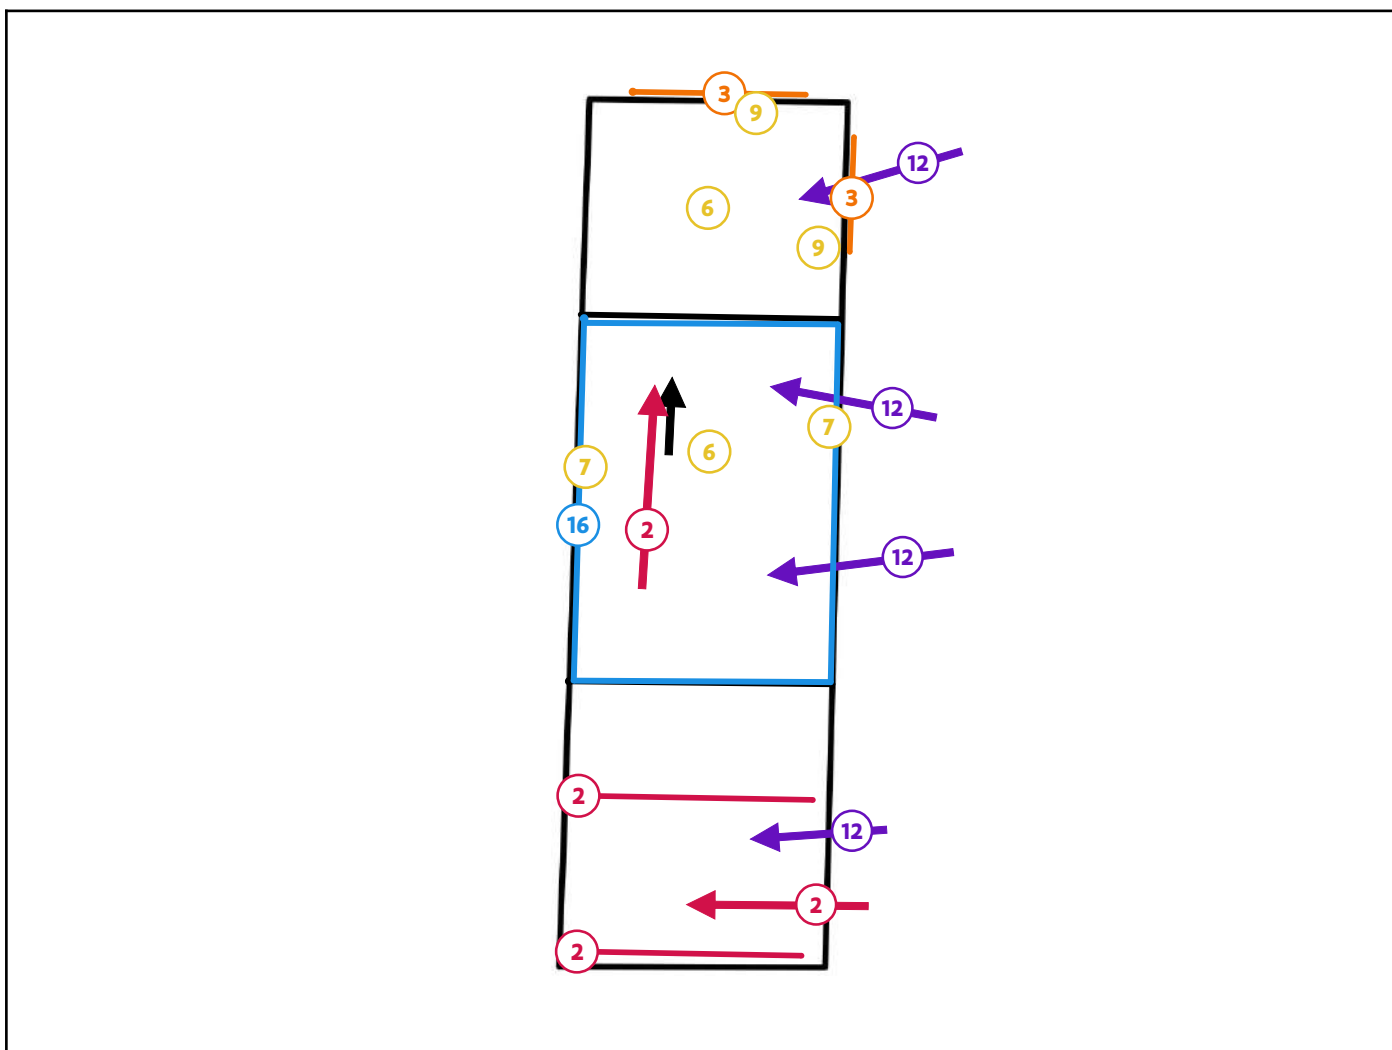
Plan 2.1: Bijgebouw plan

Beschrijving	Type	Actie
2. Golfplaten , platen en buis afval	Asbestmateriaal	Dringend verwijderen
3. Mastiek enkel glas	Asbestmateriaal	Verwijderen
6. Buis gevuld beton	Asbestmateriaal	Zorgvuldig beheren
7. Bakelieten schakelmateriaal	Asbestmateriaal	Zorgvuldig beheren
9. Menuiserie platen	Asbestmateriaal	Zorgvuldig beheren
12. Materiaal in opslag	Beperking	-
16. Cementering	Geen asbest	-

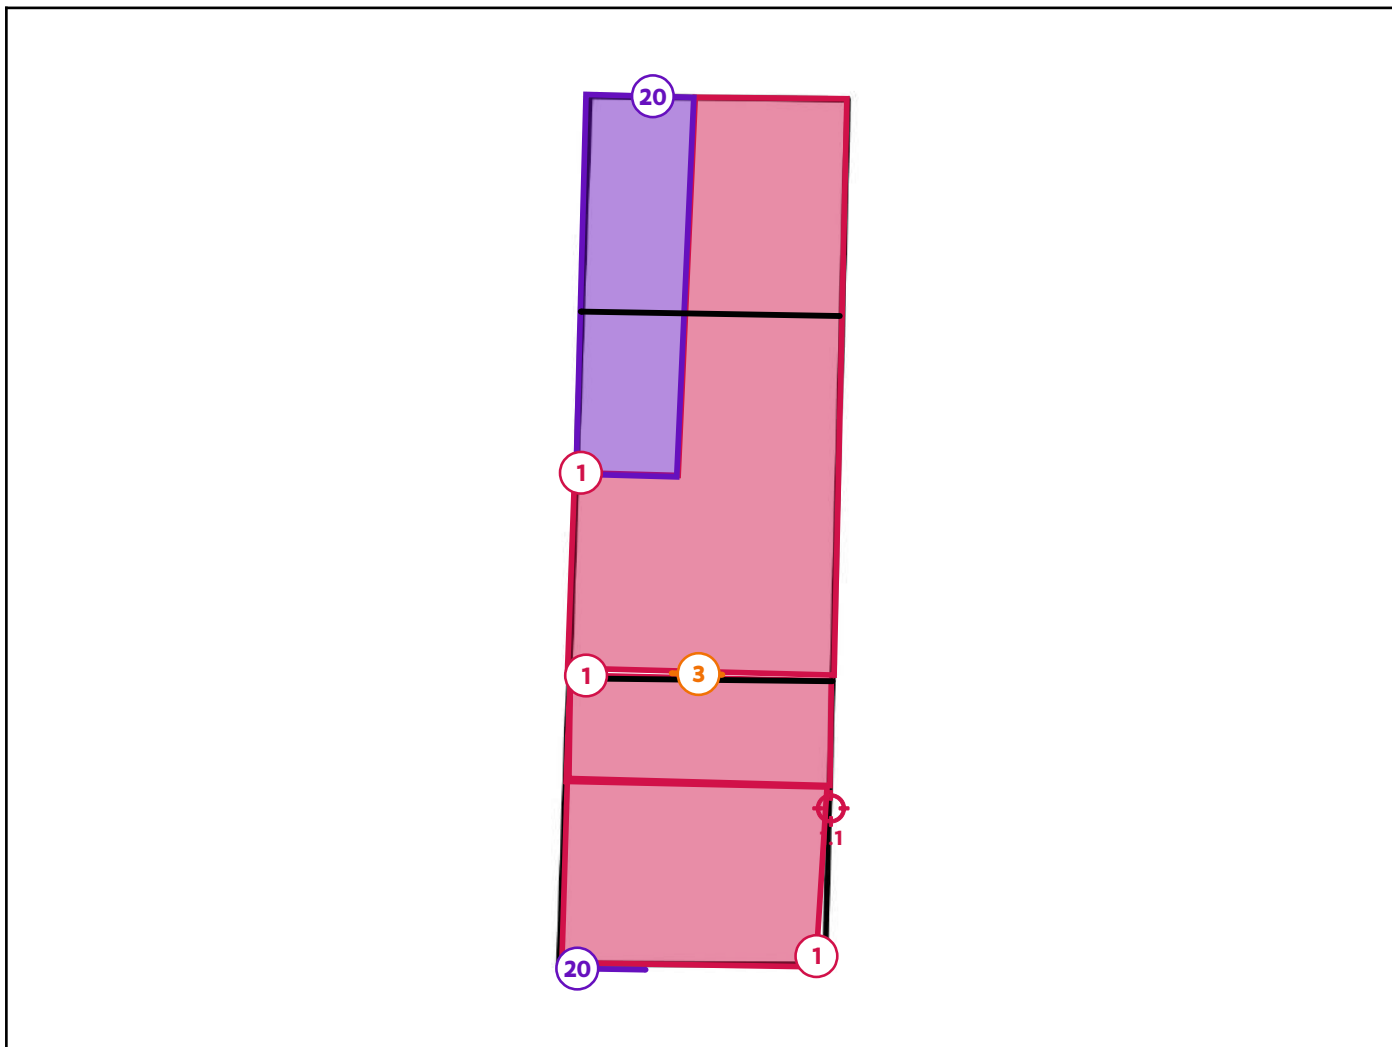
Plan 2.2: Bijgebouw dak

Beschrijving	Type	Actie
1. Golfplaten	Asbestmateriaal	Dringend verwijderen
1.1 Code: Golfplaten	Mengmonster	-
3. Mastiek enkel glas	Asbestmateriaal	Verwijderen
20. Metalen profielplaat	Overige ruimte of materiaal	-

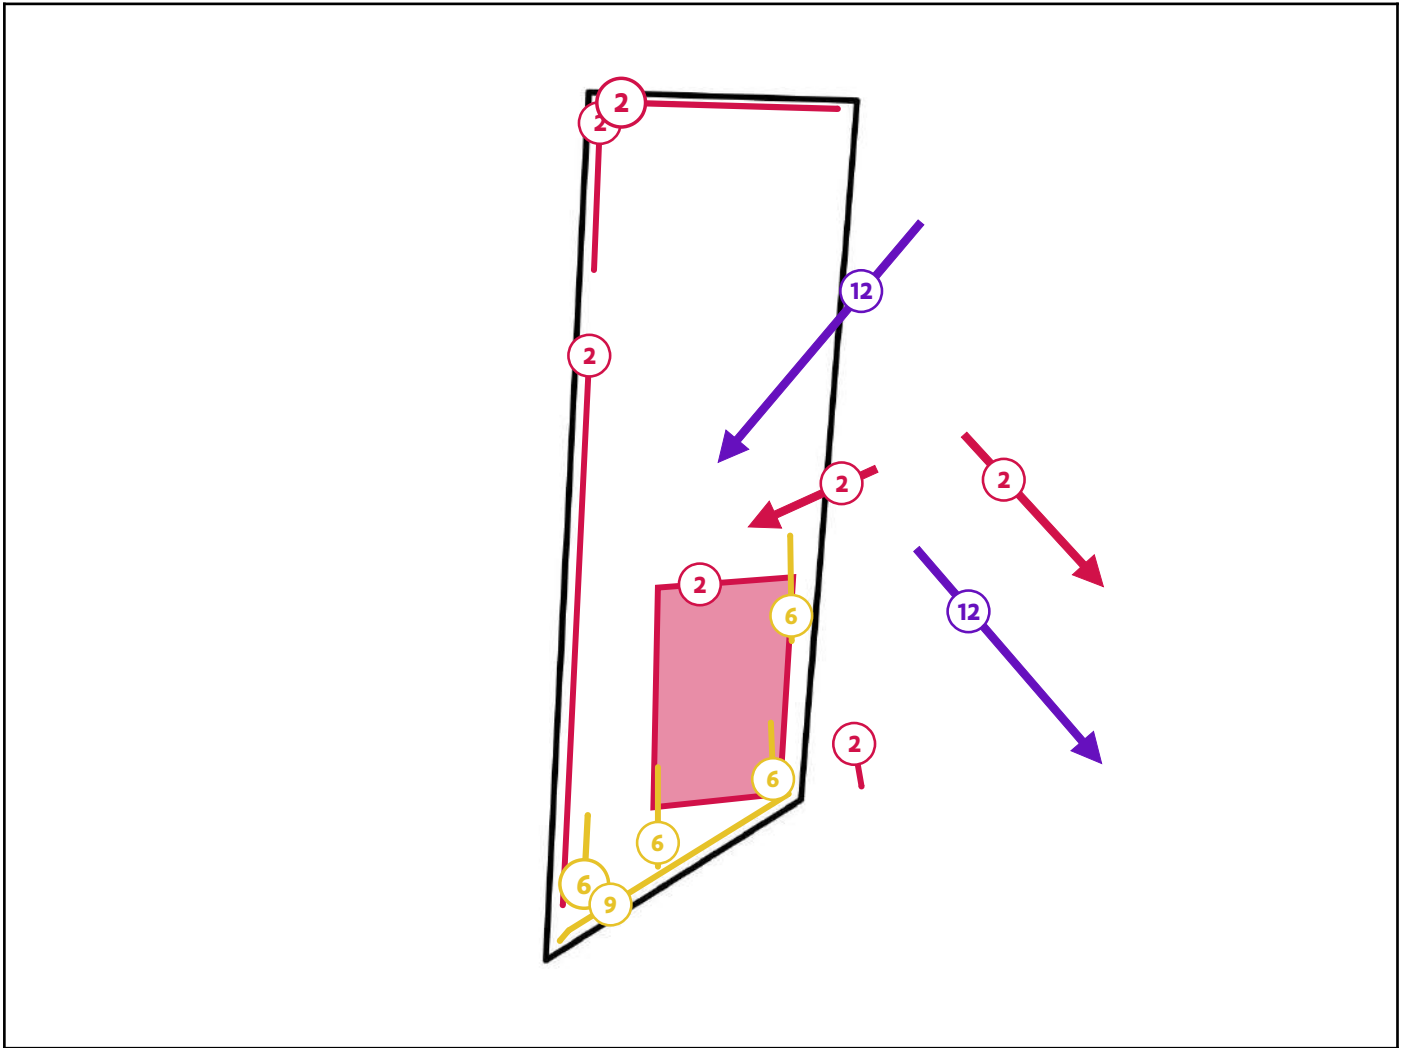
Plan 3.1: Constructie plan

Beschrijving	Type	Actie
2. Golfplaten , platen en buis afval	Asbestmateriaal	Dringend verwijderen
6. Buis gevuld beton	Asbestmateriaal	Zorgvuldig beheren
9. Menuiserie platen	Asbestmateriaal	Zorgvuldig beheren
12. Materiaal in opslag	Beperking	-

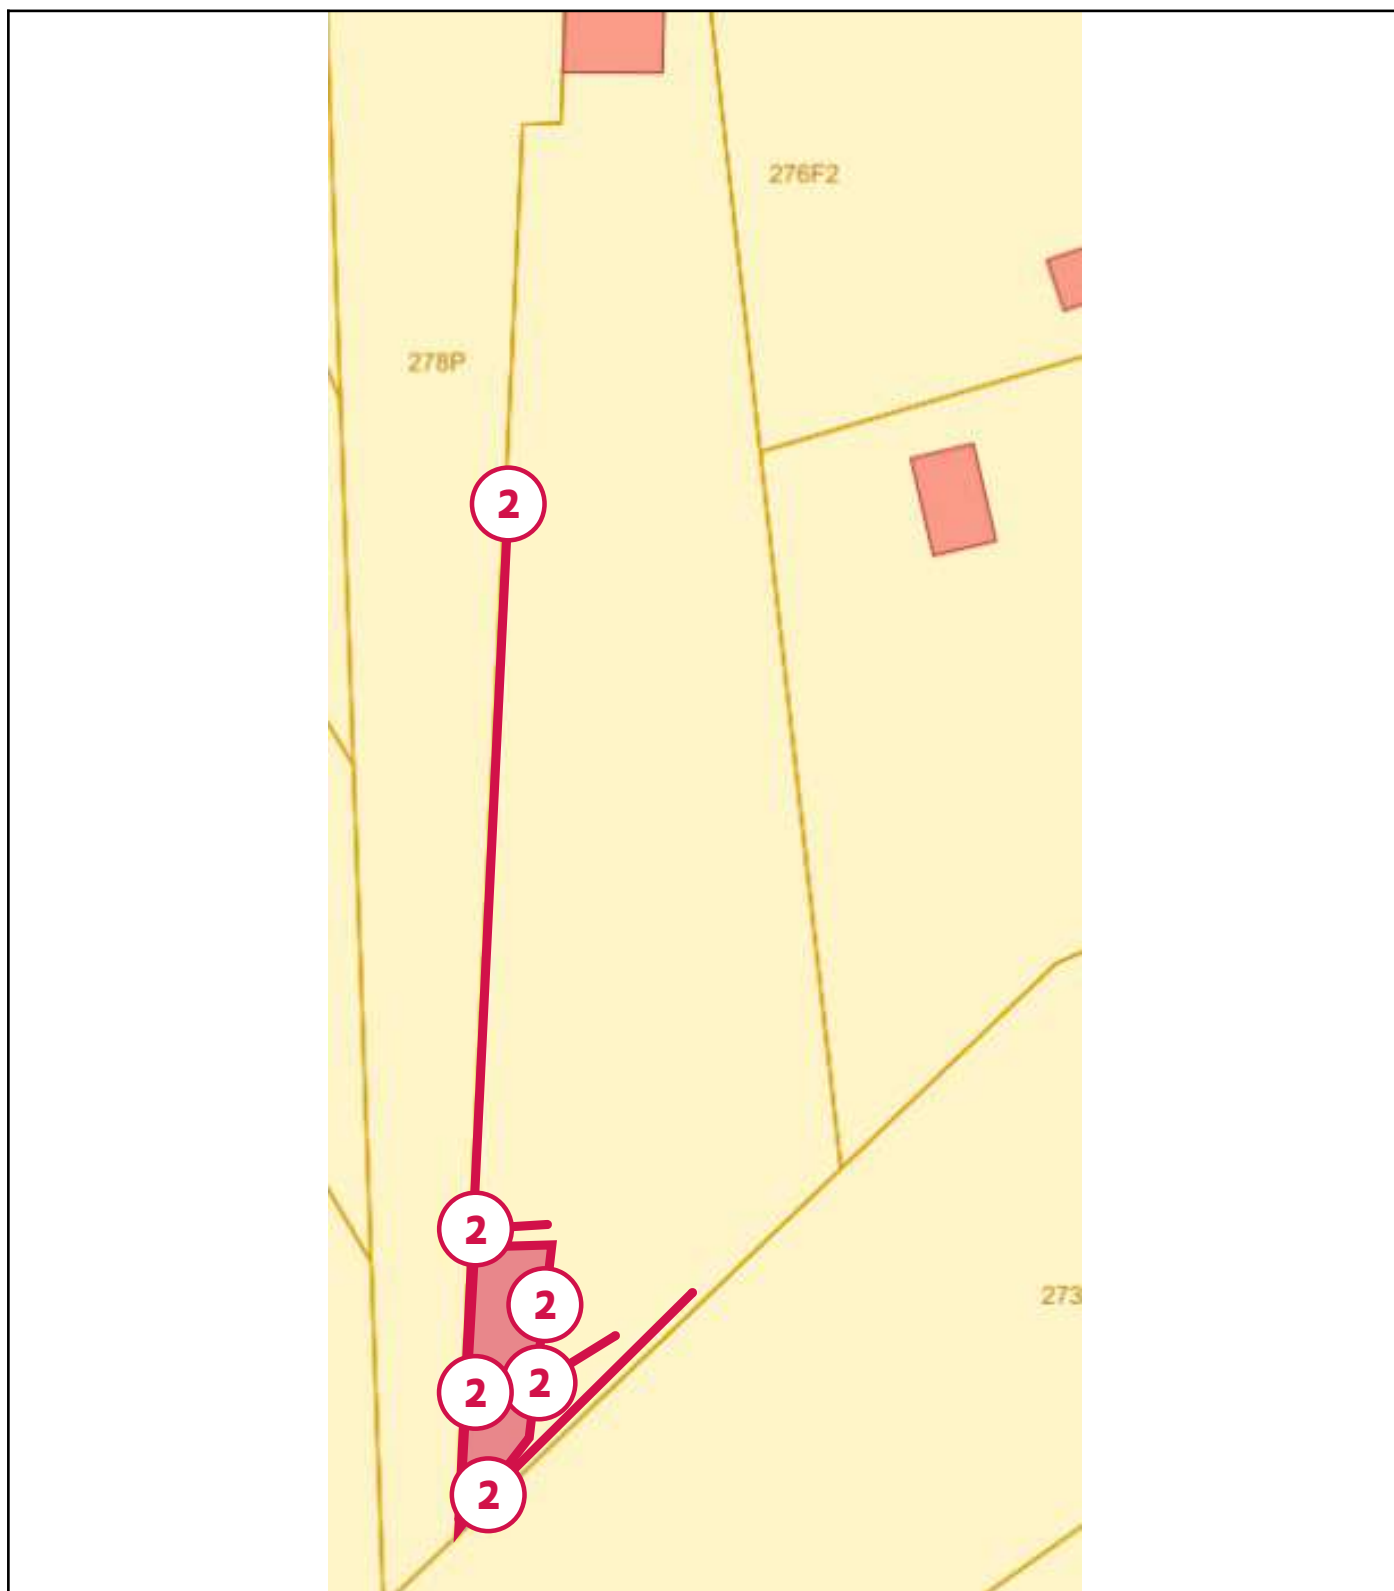
Plan 4.1: Vaststellingen buiten de constructies

2. Golfplaten , platen en buis afval

Asbestmateriaal

Dringend verwijderen

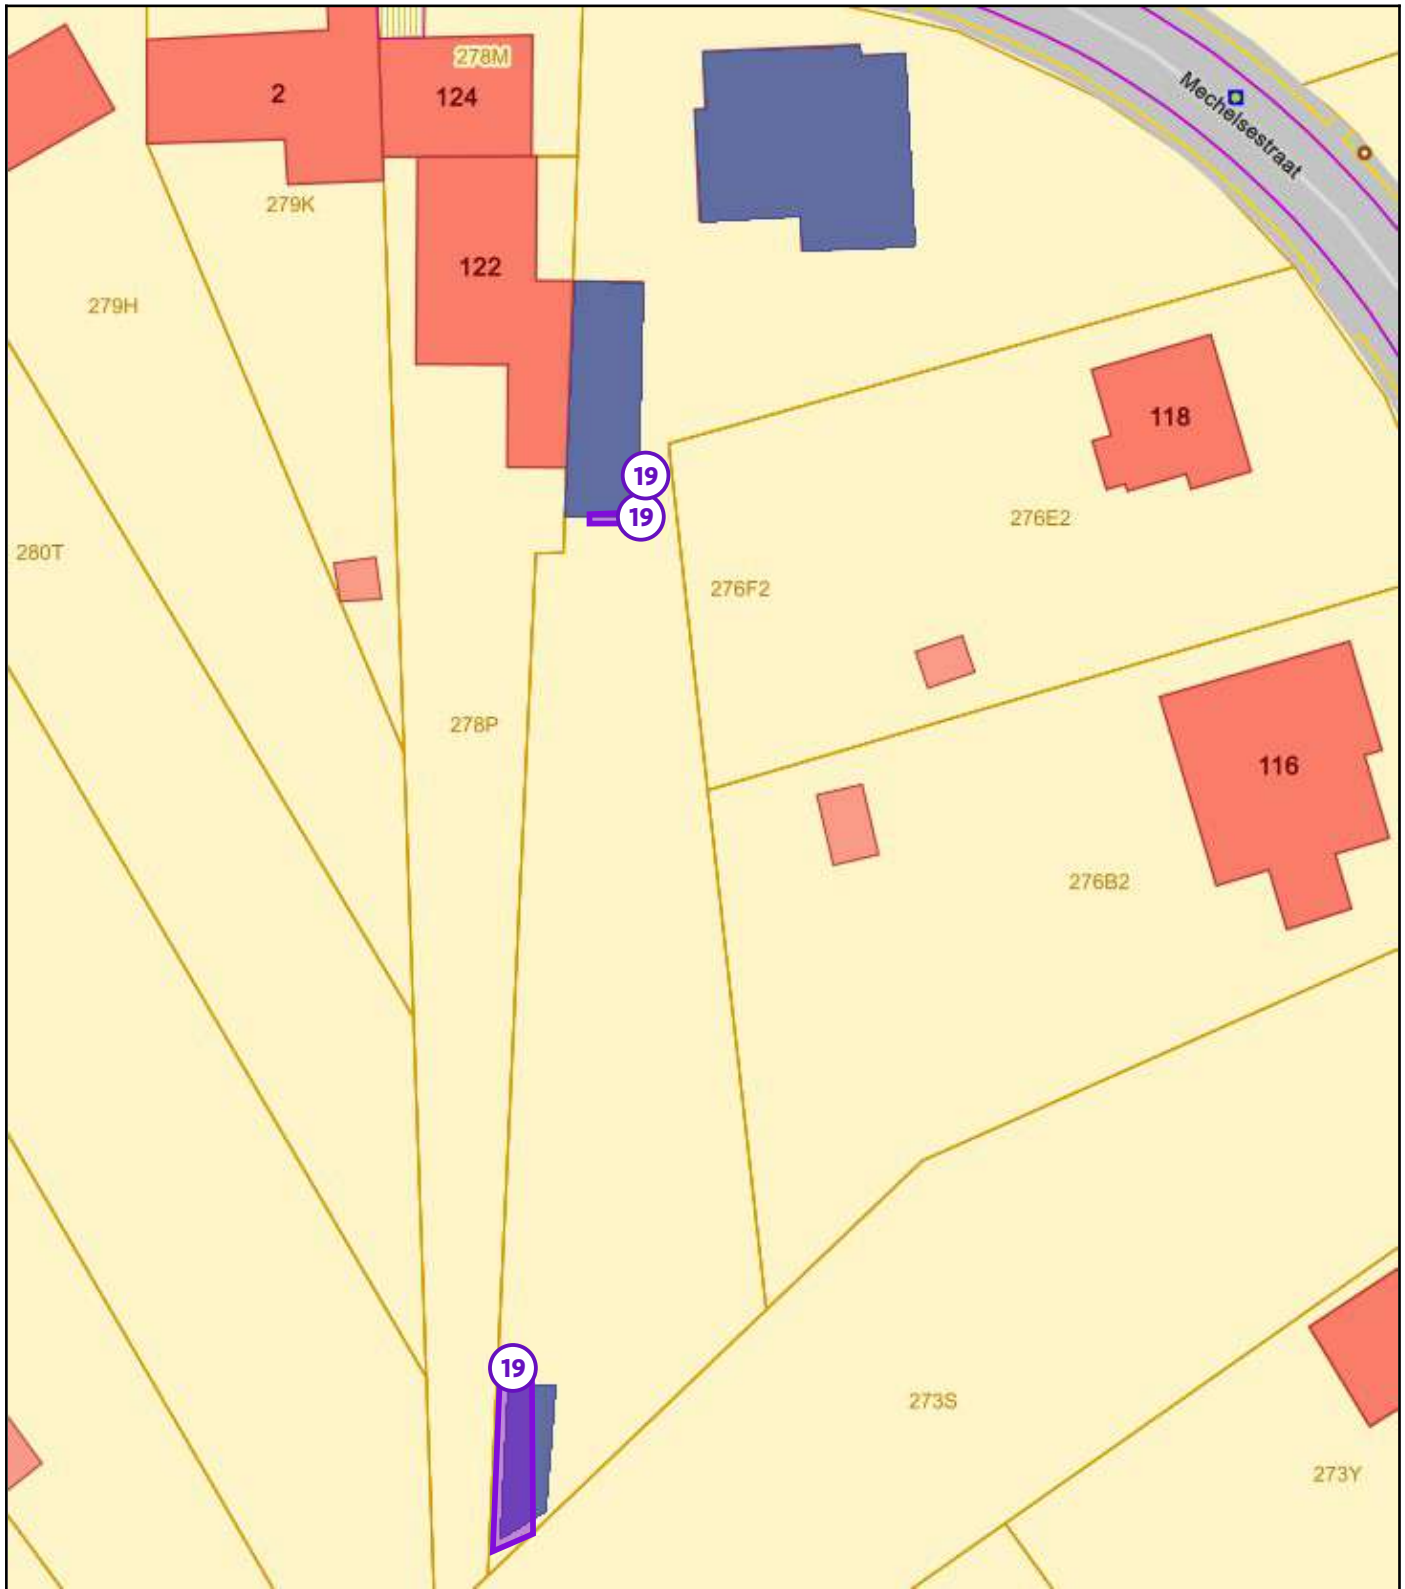
Plan 4.2: Afdruiptzones/afvloeizones

19. Afdruipzone	Afdruipzone/afvloeizone	-
-----------------	-------------------------	---
