# Asbestinventarisatetest

Nieuwesteenweg 27, 3850 Nieuwerkerken

Attestnummer : 20260604-000030.000

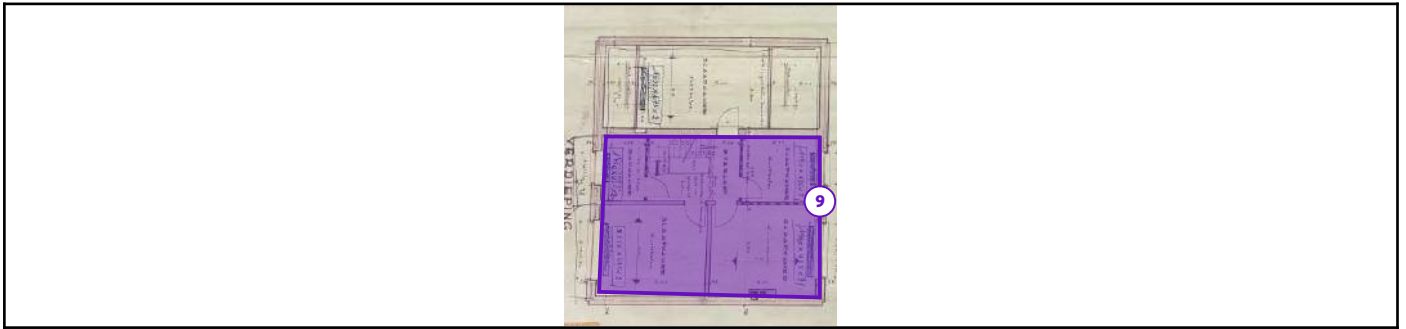
## Plan 1.4: Hoofddgebouw Verdiep 1

| Beschrijving | Type | Actie |
|---|---|---|
| 9. Vloerzeil (niet-asbestverdacht) | Advies | - |

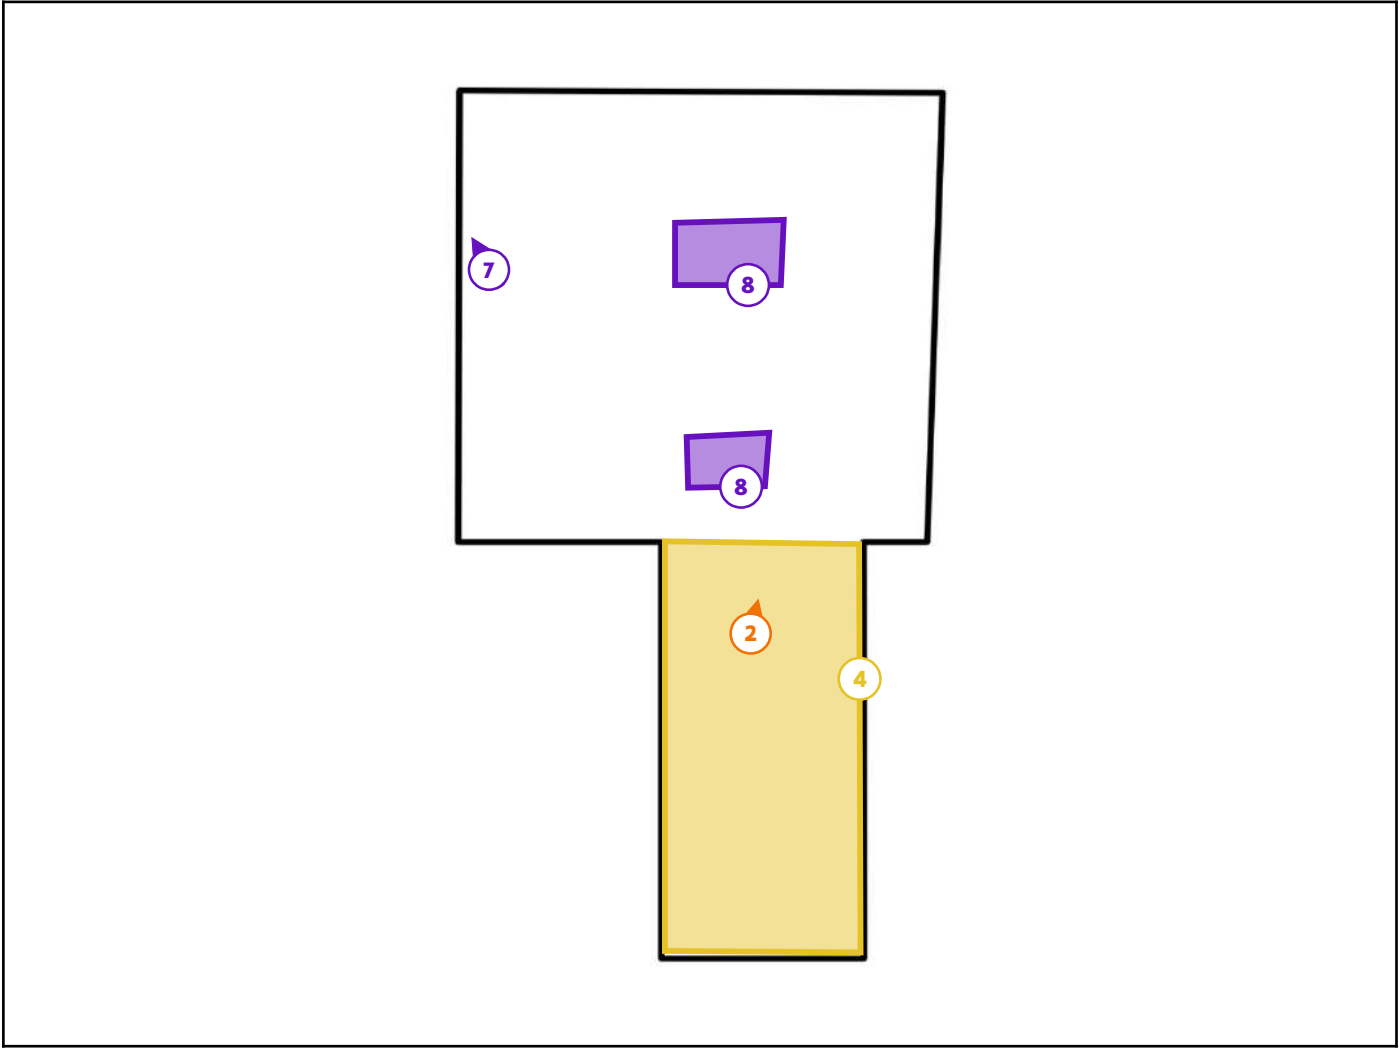
# Plan 1.8: Hoofdgebouw plan dak

| Beschrijving | Type | Actie |
|---|---|---|
| 8. Plat dak (dak kapel) | Beperking | - |
