Asbestinventarisatetest

Menenstraat 120, 8560 Wevelgem

Attestnummer : 20251030-000001.000

Uitgegeven op : 30.10.2025

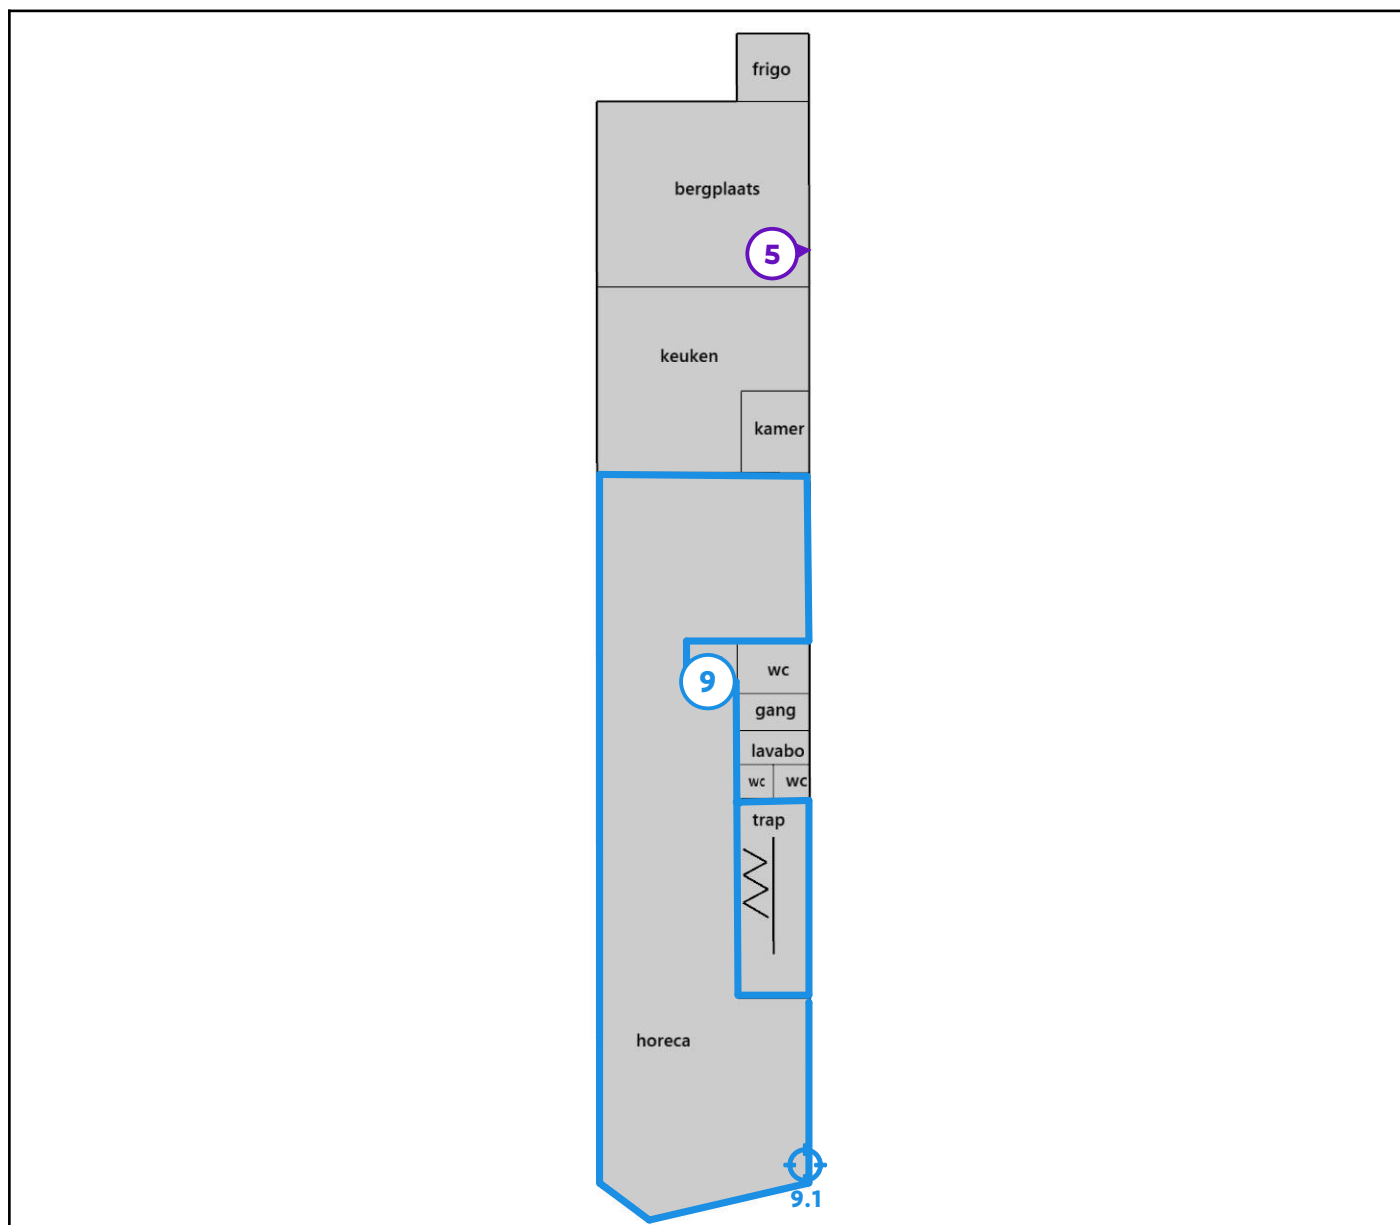
Plan 1.3: Plan gelijkvloers (pleisterwerk)

Beschrijving	Type	Actie
5. Gaswandketels	Advies	-
9. Pleisterwerk muur	Geen asbest	-
9.1 Code: MM01	Mengmonster	-

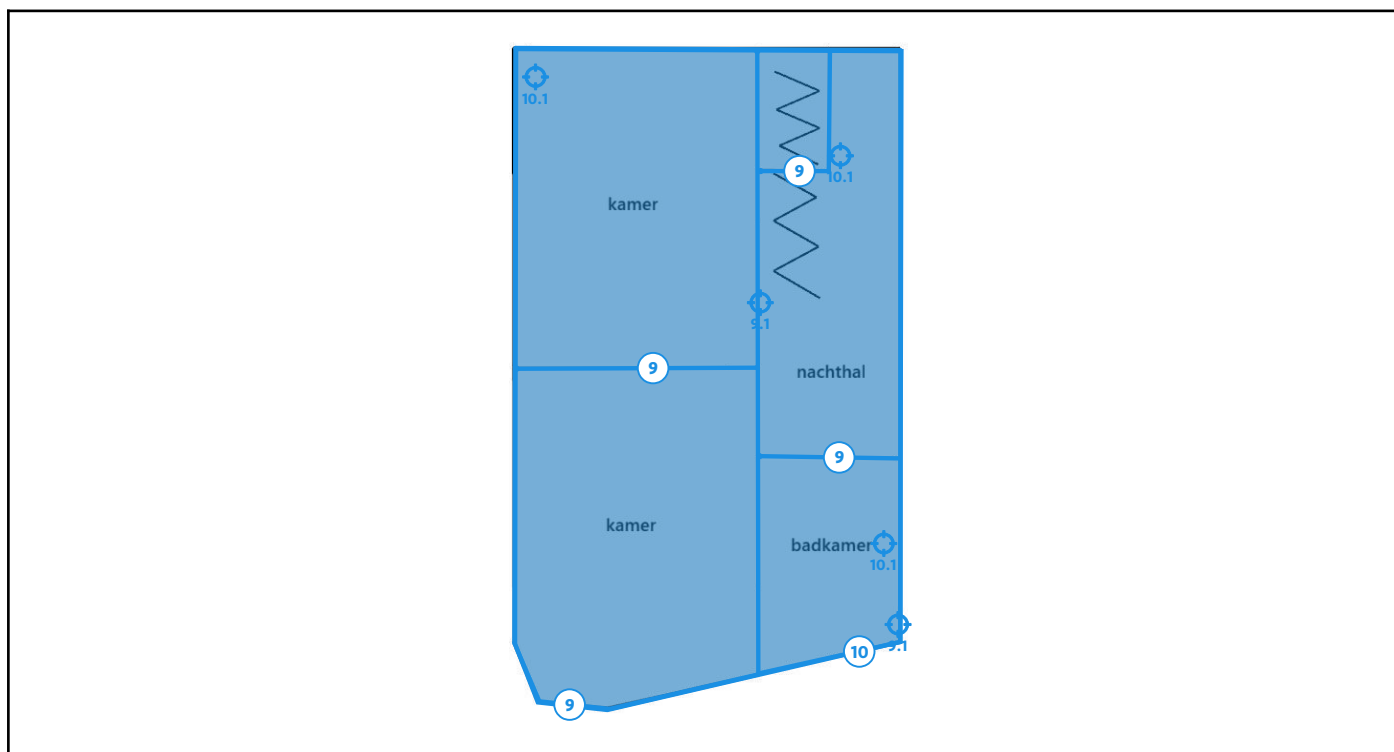
Plan 1.4: Plan 1ste verdieping

Beschrijving	Type	Actie
9. Pleisterwerk muur	Geen asbest	-
9.1 Code: MM01	Mengmonster	-
10. Pleisterwerk plafond	Geen asbest	-
10.1 Code: MM02	Mengmonster	-

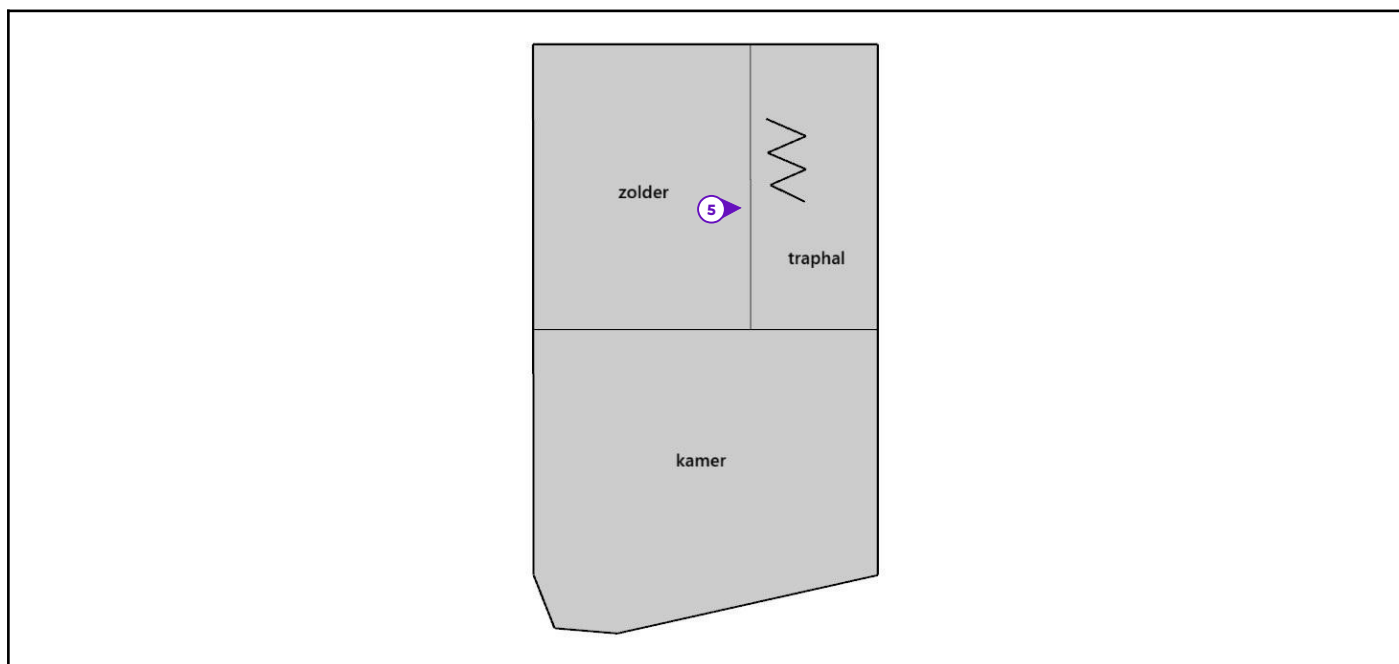
Plan 1.5: Plan 2de verdieping

Beschrijving	Type	Actie
5. Gaswandketels	Advies	-
