Asbestinventarisatetest

Achterstraat 110, 3080 Tervuren

Attestnummer : 20260412-000119.000

Uitgegeven op : 12.04.2026

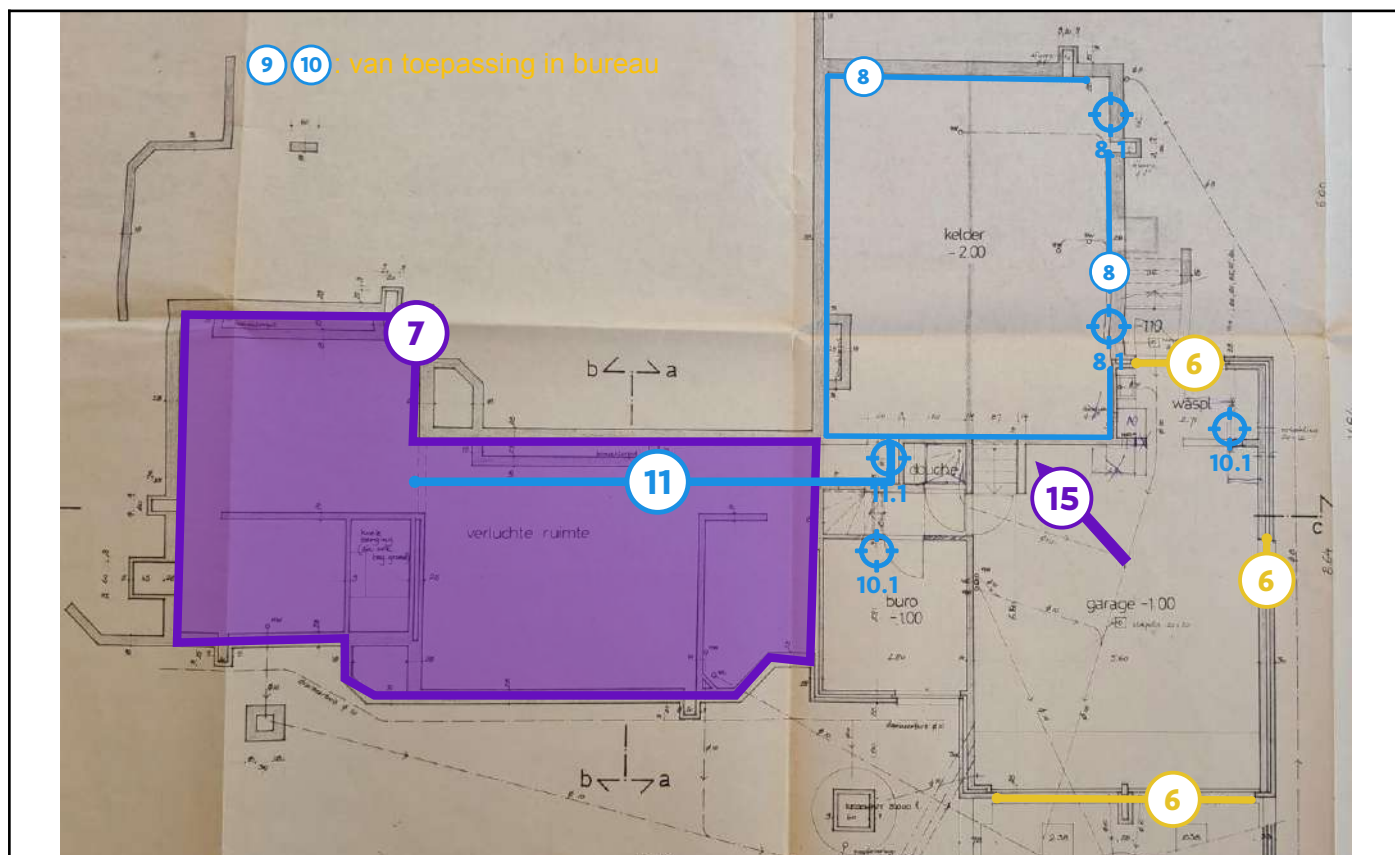
Plan 1.1: Kelder

Beschrijving	Type	Actie
6. Mastiek/kit schrijnwerk	Asbestmateriaal	Zorgvuldig beheren
7. Kruipkelder	Beperking	-
8. Cementering kelder	Geen asbest	-
8.1 Code: MM3	Mengmonster	-
9. Pleisterwerk muren	Geen asbest	-
10. Pleisterwerk plafonds	Geen asbest	-
10.1 Code: MM2	Mengmonster	-
11. Bitumen leidingisolatie	Geen asbest	-
11.1 Code: PM2	Puntmonster	-

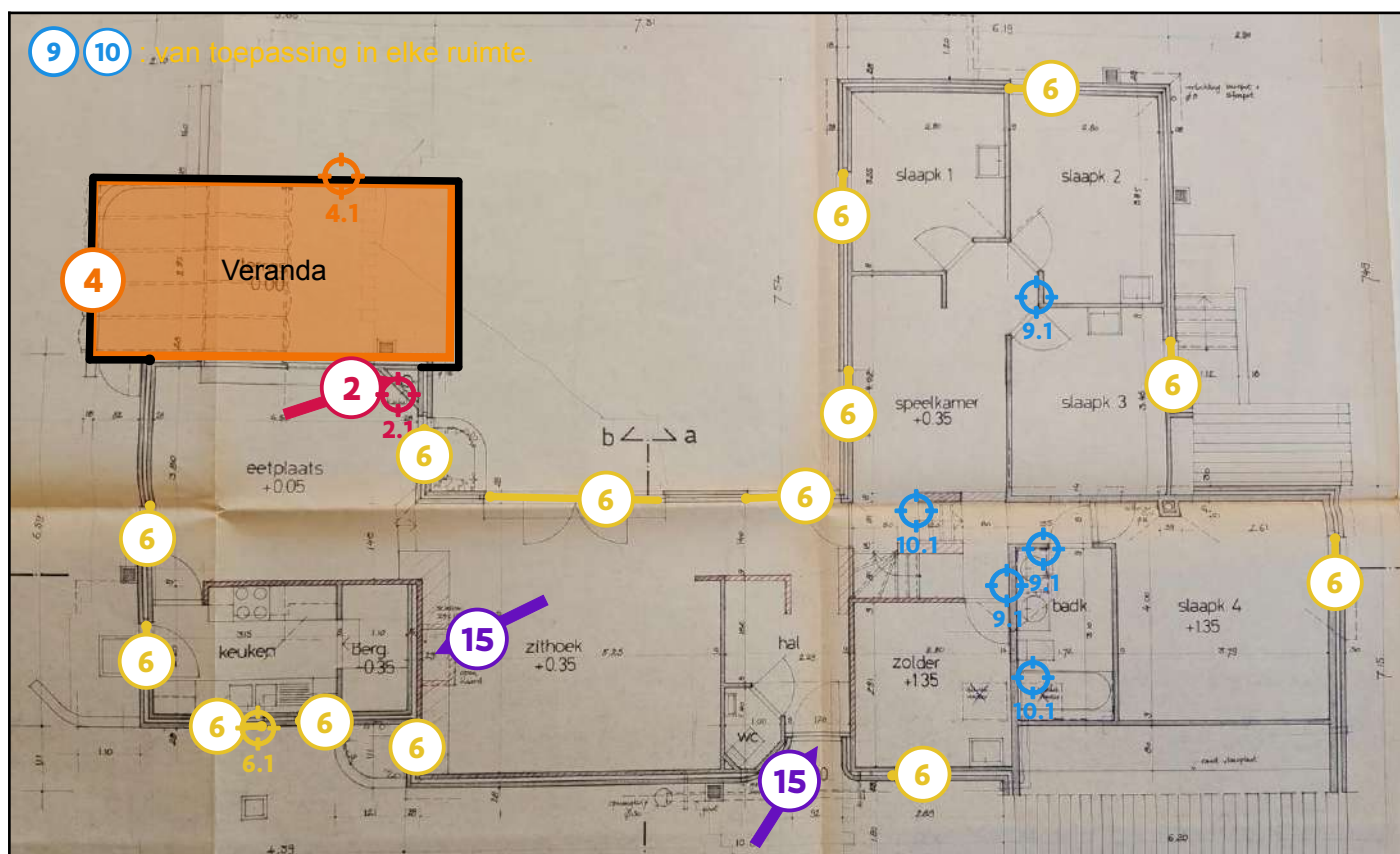
Plan 1.2: Gelijkvloers

Beschrijving	Type	Actie
2. Pical kachel	Asbestmateriaal	Dringend verwijderen
2.1 Code: PM3	Puntmonster	-
4. Platen veranda	Asbestmateriaal	Verwijderen
4.1 Code: PM4	Puntmonster	-
6. Mastiek/kit schrijnwerk	Asbestmateriaal	Zorgvuldig beheren
6.1 Code: PM1	Puntmonster	-
9. Pleisterwerk muren	Geen asbest	-
9.1 Code: MM1	Mengmonster	-
10. Pleisterwerk plafonds	Geen asbest	-

10.1 Code: MM2	Mengmonster	-
15. Niet-waarneembare asbestmaterialen volgens lastenboek	Overige ruimte of materiaal	-

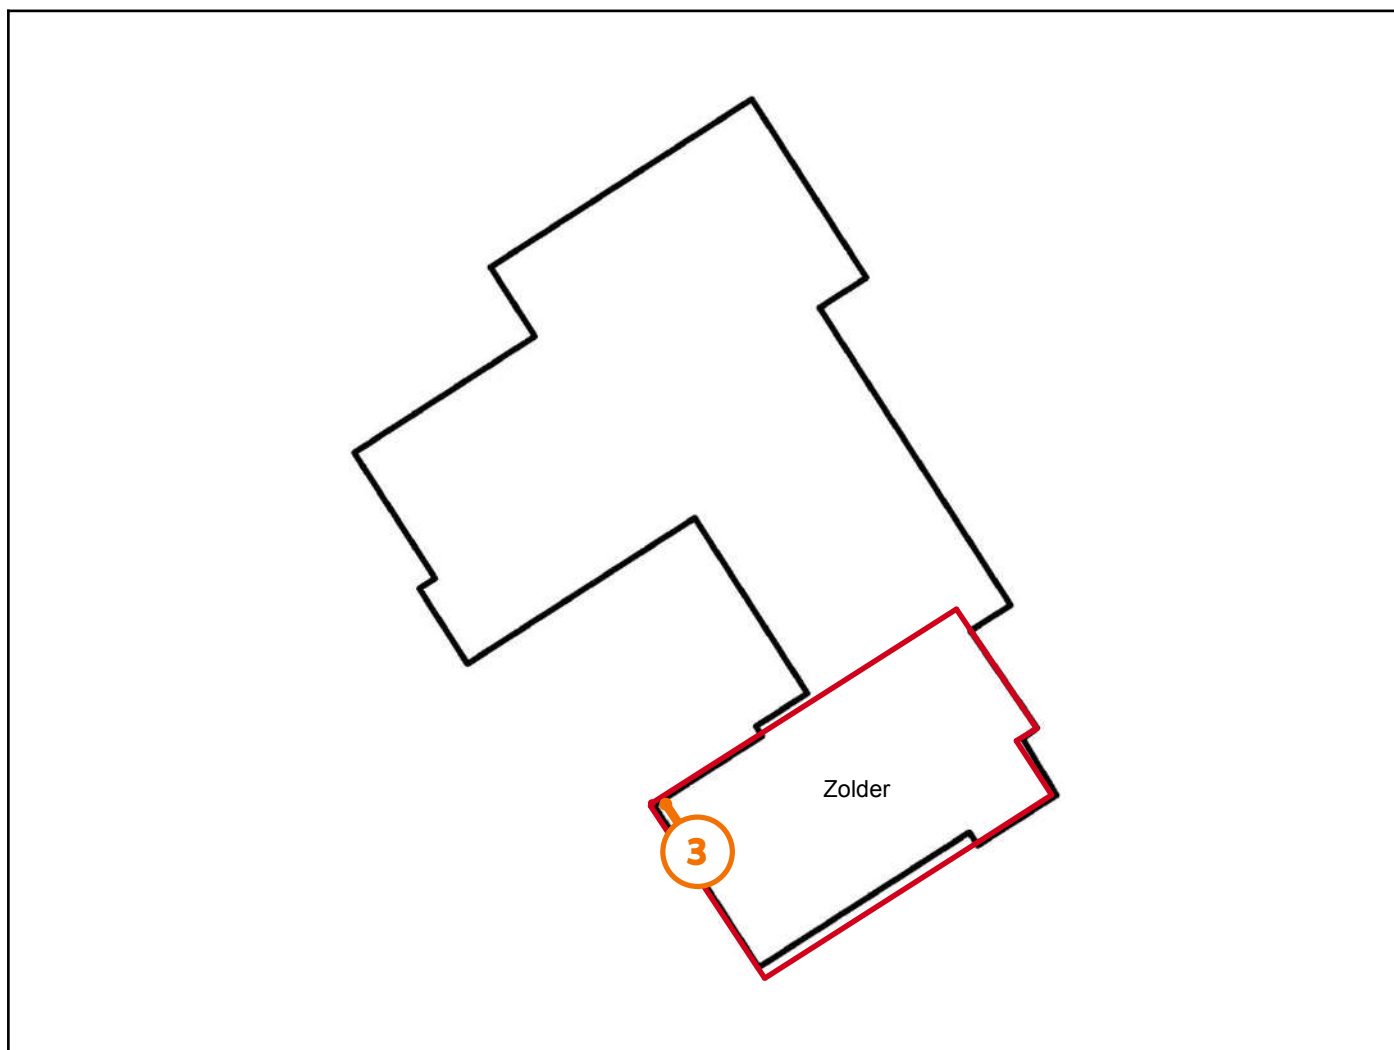
Plan 1.3: Zolder

Beschrijving	Type	Actie
3. Asbestcement rookgaskanaal	Asbestmateriaal	Verwijderen

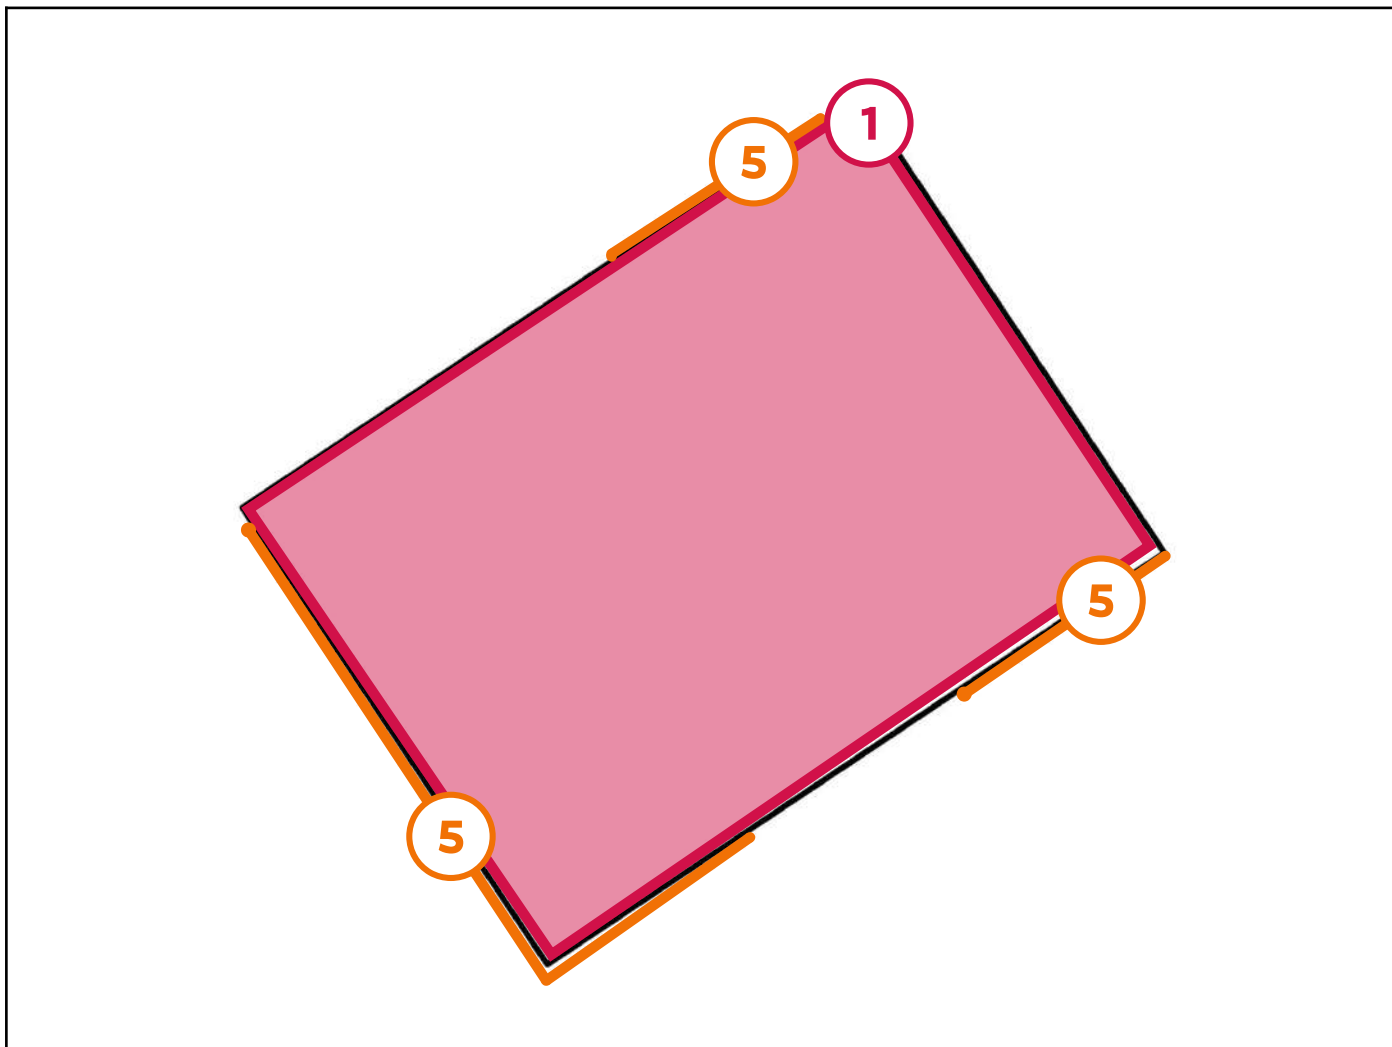
Plan 2.1: Tuinhuis plan

Beschrijving	Type	Actie
1. Golfplaten	Asbestmateriaal	Dringend verwijderen
5. Stopverf tuinhuis	Asbestmateriaal	Verwijderen

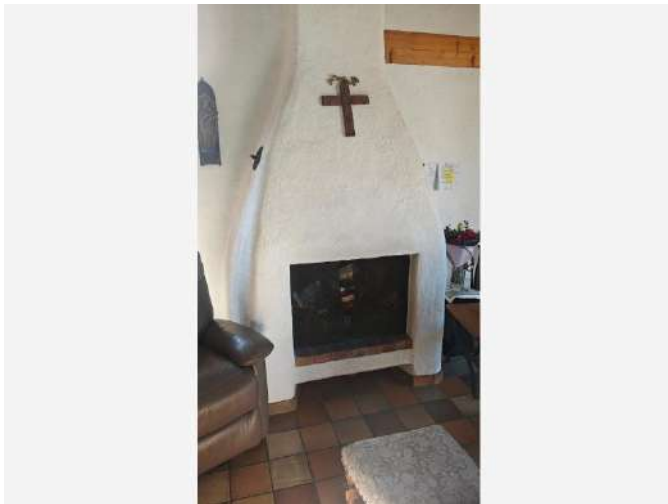
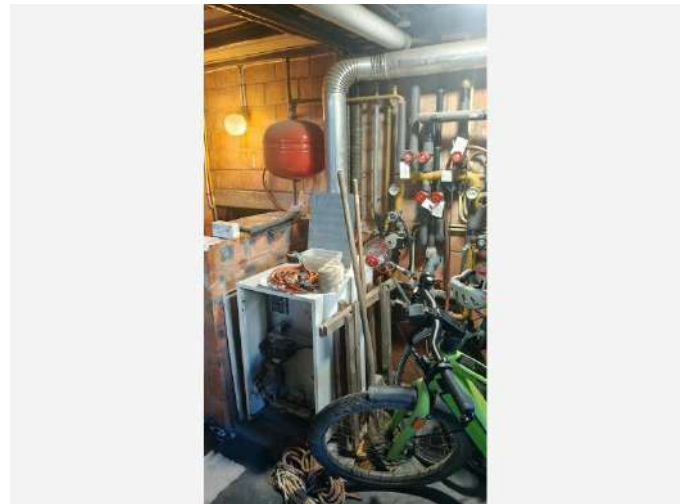
Beschrijving	Notitie	Terug te vinden op plannen
Fiche 15: Niet-waarneembare asbestmaterialen volgens lastenboek	<p>In het lastenboek van de woning kunnen wij volgende zaken lezen:</p> <ul style="list-style-type: none">- "Schouw open haard: in eternitkoker 25x30"- "Schouw VC: asbestcementbuis diameter 25 cm"- "Opvangkuip onder goot aan voordeur: stuk eternitbuis diameter 30 cm, lengte 50 cm" <p>Tijdens het plaatsbezoek kunnen wij bovenstaande asbesttoepassingen echter niet waarnemen. Bijgevolg wordt deze informatie opgenomen in deze adviesfiche.</p>	<p>Plan 1.1: Kelder Plan 1.2: Gelijkvloers</p>
