Asbestinventarisatetest

Camille Françoisstraat 35, 1830 Machelen

Attestnummer : 20260603-000505.000

Uitgegeven op : 03.06.2026

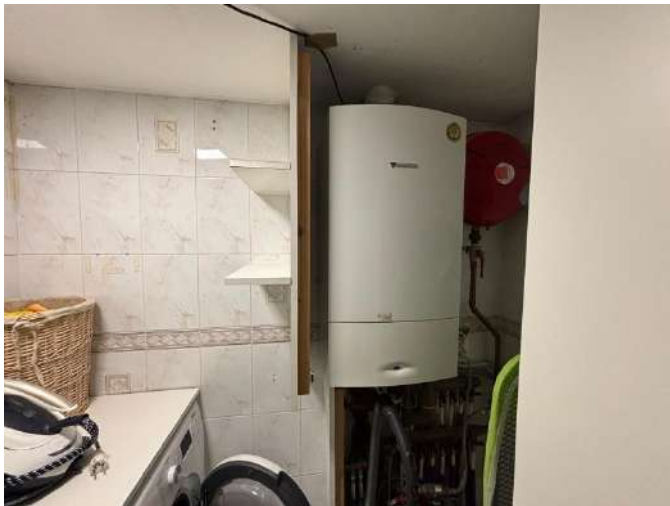
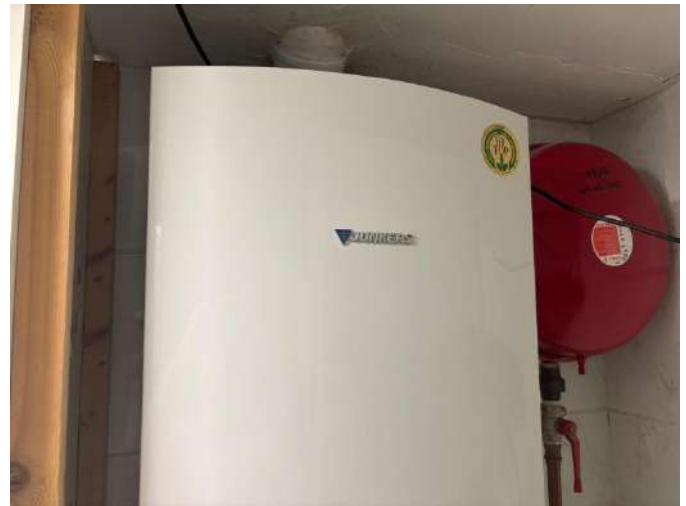
Beschrijving	Notitie	Terug te vinden op plannen
Fiche 12: Cv-ketel Junkers	Cv-ketel van het merk Junkers, niet verdacht.	Plan 1.2: Gelijkvloers
Fiche 13: Dakbedekking in dakpannen	De dakbedekking is niet-asbestverdacht.	Plan 1.5: Woning
Fiche 14: Dakbedekking plat dak volledig vernieuwd	Het plat dak is volledig vernieuwd inclusief onderlagen en isolatie.	Plan 1.5: Woning
Fiche 15: Rookgaskanaal Junkers	Het rookgaskanaal van de Junkers (zichtbaar gedeelte) bevat geen asbest.	Plan 1.2: Gelijkvloers
Fiche 16: Crepi achtergevel	Nieuwe crepi achtergevel in siliconenharspleister, bevat geen asbest.	Plan 1.5: Woning

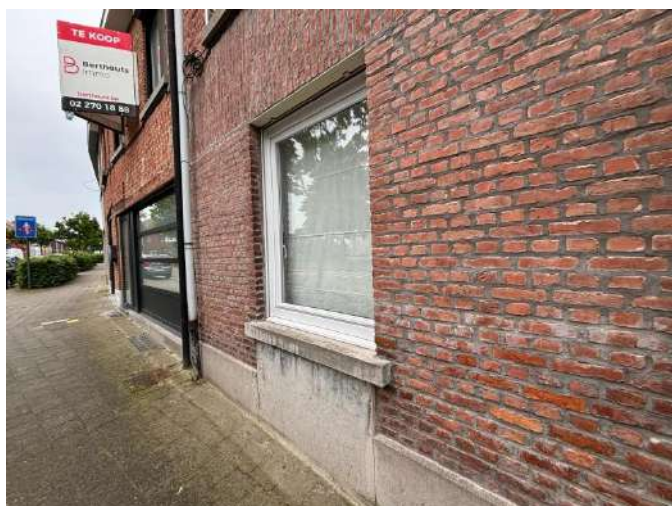
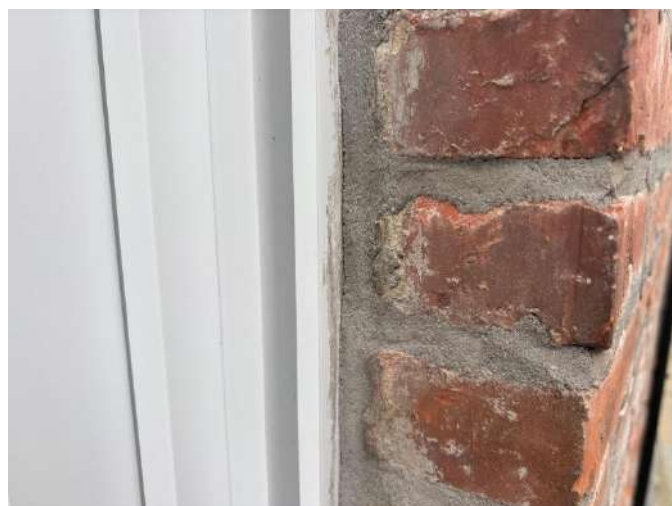
Beschrijving	Notitie	Terug te vinden op plannen
Fiche 18: Afdichtingslaag raamkaders-muren	Geen verdachte afdichtingslagen aanwezig rondom de raamkaders.	-
Fiche 19: Onderdak schuin dak	Bij het optillen van een dakpan werd geen asbestverdacht onderdak aangetroffen. Omdat dit slechts een deel van de volledige dakconstructie betreft, is het mogelijk dat er op niet-onderzochte plaatsen toch nog een (deel van een) asbestverdacht onderdak aanwezig is. Laat dit bij werken nakijken door een bevoegd technicus.	Plan 1.6: Woning
Fiche 20: Leidingisolatie	Geen verdachte thermische leidingisolatie teruggevonden in de woning.	-
Fiche 21: Lift	-	-
