# Asbestinventarisatetest

Paardskerkhofstraat 9, 3870 Heers

Attestnummer : **20260705-000105.000**

Uitgegeven op : **05.07.2026**

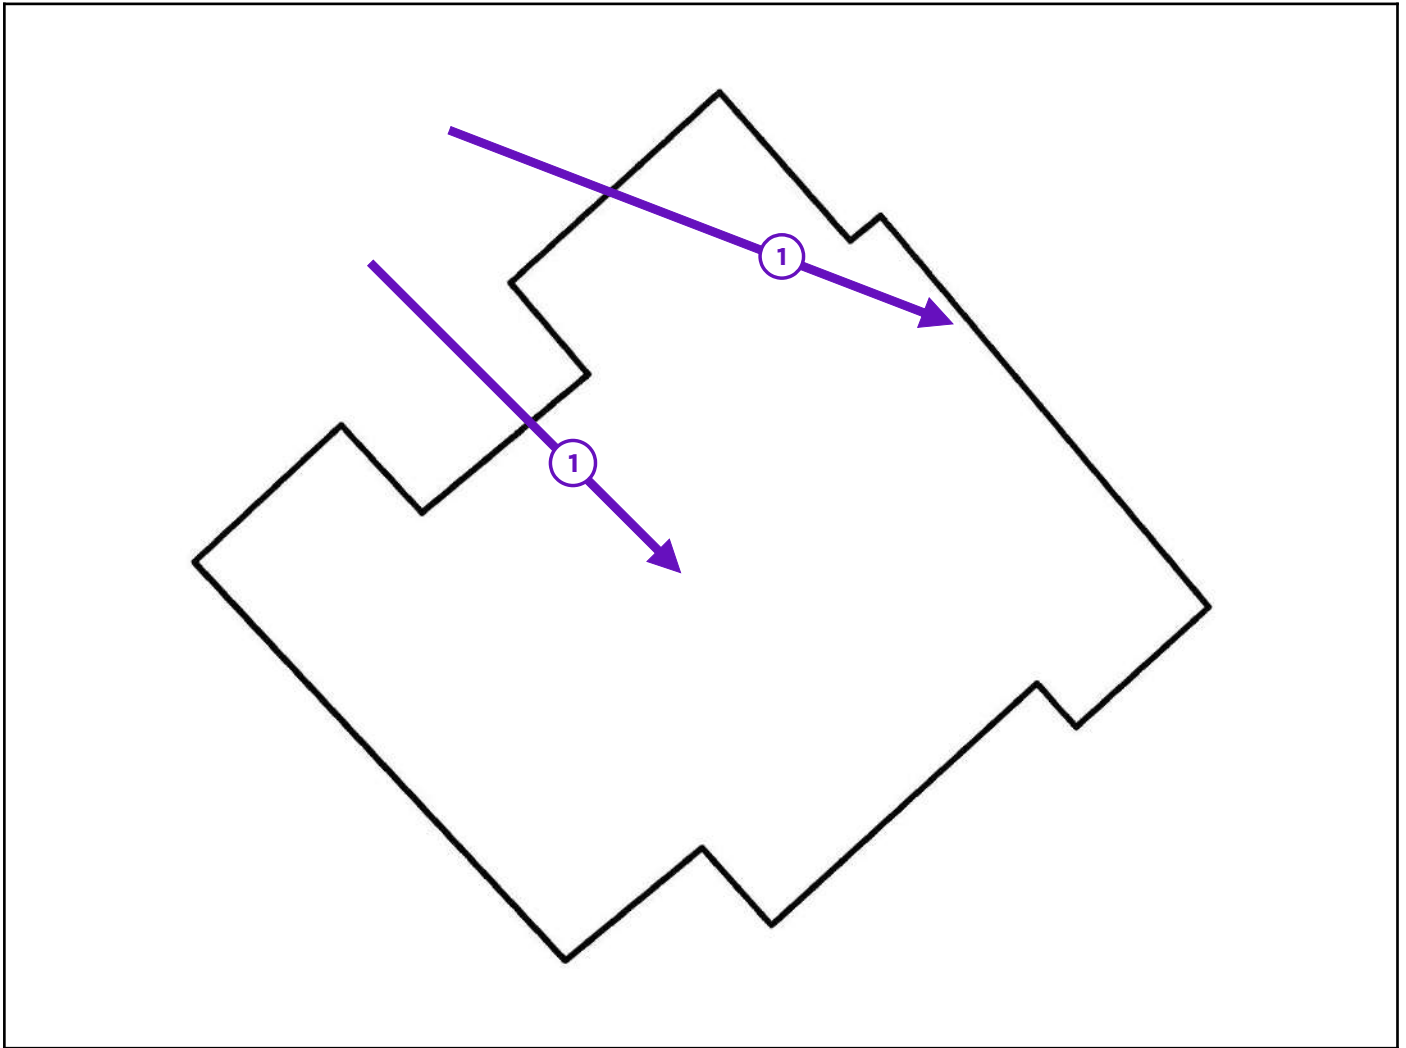
## Plan 1.7: Woning bovenaanzicht

| Beschrijving | Type | Actie |
|---|---|---|
| 1. Schouw(en) niet inspecteerbaar | Beperking | - |
