# Asbestinventarisatattest

Steenbeukstraat 6, 3600 Genk

Attestnummer : 20250623-000019.000

**Niet-asbestveilig**

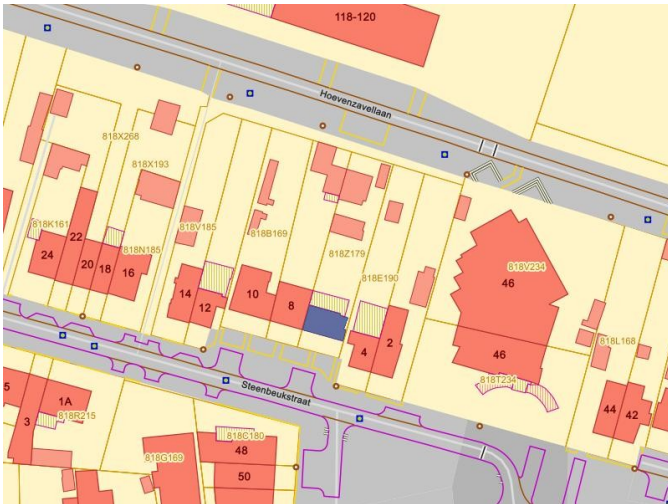
## Zone 1: Hoofdgebouw

Tijdens de inspectie vastgesteld:

- 0 Asbestmaterialen
- 1 **Beperking**
- 0 Uitsluitingen
- 0 Roerende goederen
- 0 Puin, steenslag, (water)bodem
- 0 Adviezen
- 1 **Geen asbest**

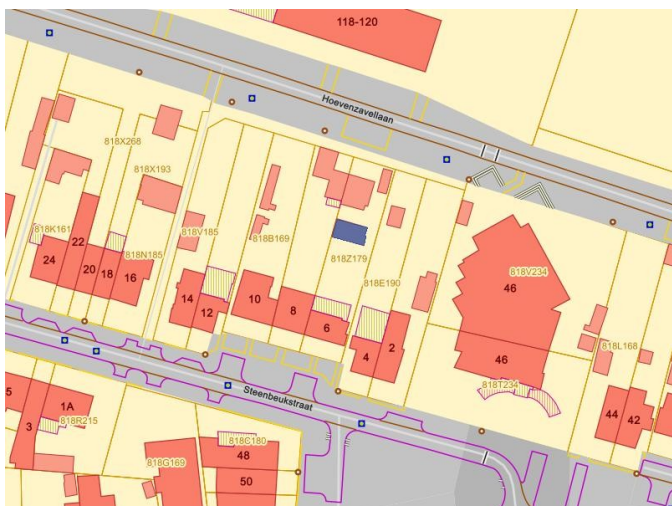
## Zone 2: Bijgebouw

Tijdens de inspectie vastgesteld:

### 2 Asbestmaterialen

| Beschrijving | Type | Actie |
|---|---|---|
| 2. Asbest golfplaten | Asbestmateriaal | Dringend verwijderen |

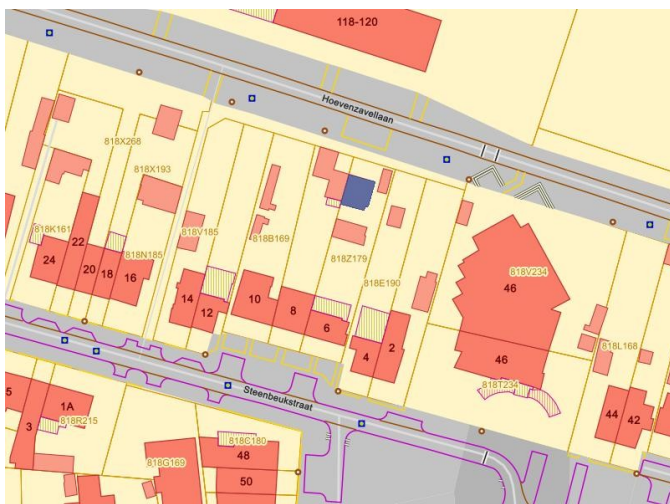
## Zone 3: Bijgebouw

Tijdens de inspectie vastgesteld:

### 2 Asbestmaterialen
