# Asbestinventarisatetest

Nattestraat 24, 1740 Ternat

Attestnummer : 20260618-000334.000

Uitgegeven op : 18.06.2026

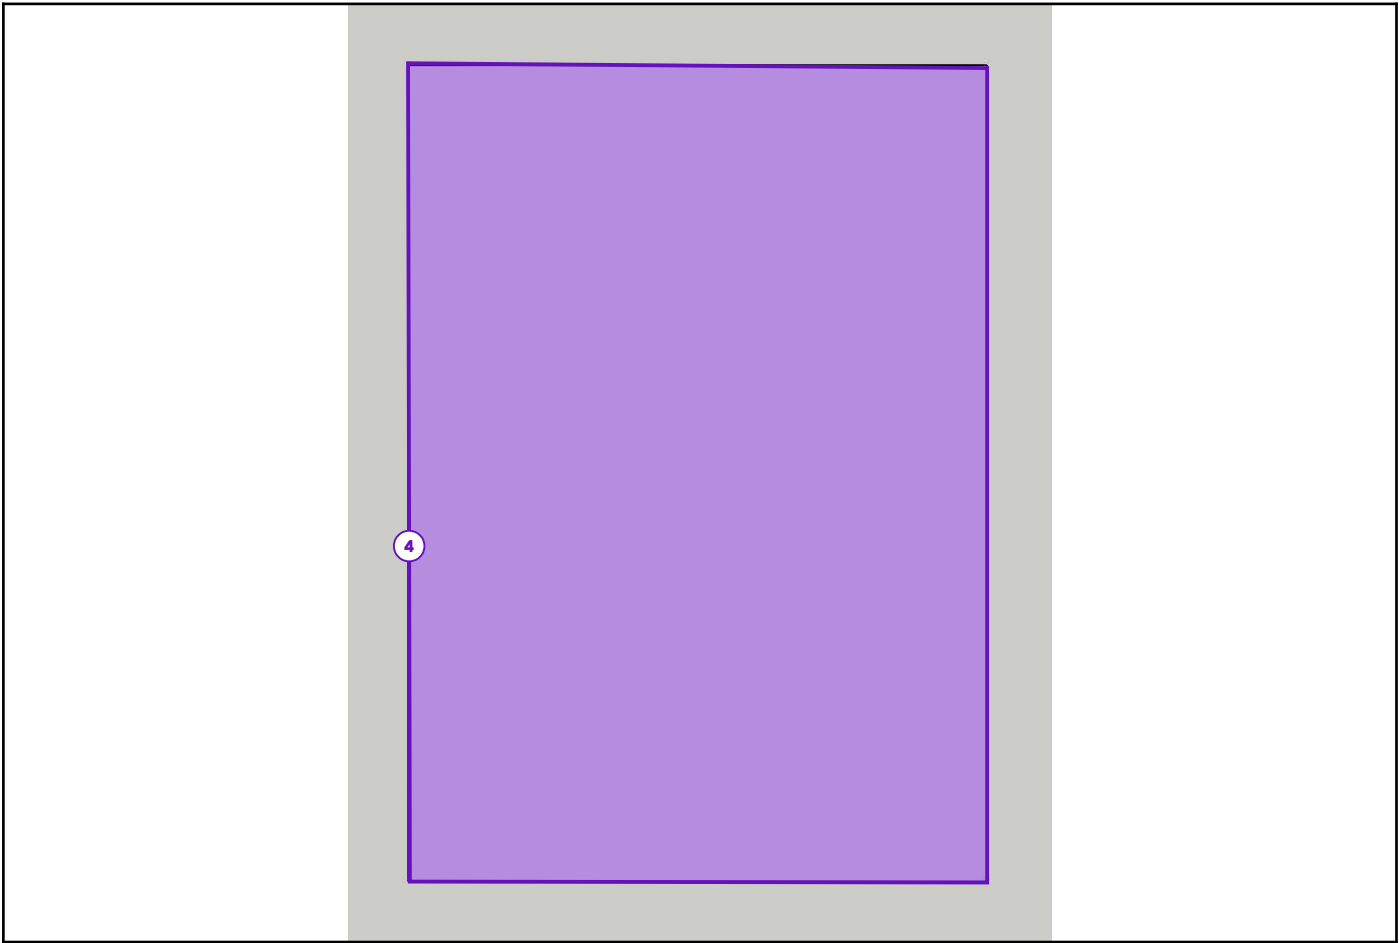
# Plan 1.1: Grondplan kelder

| Beschrijving | Type | Actie |
|---|---|---|
| 4. Geen asbestverdachte materialen | Advies | - |

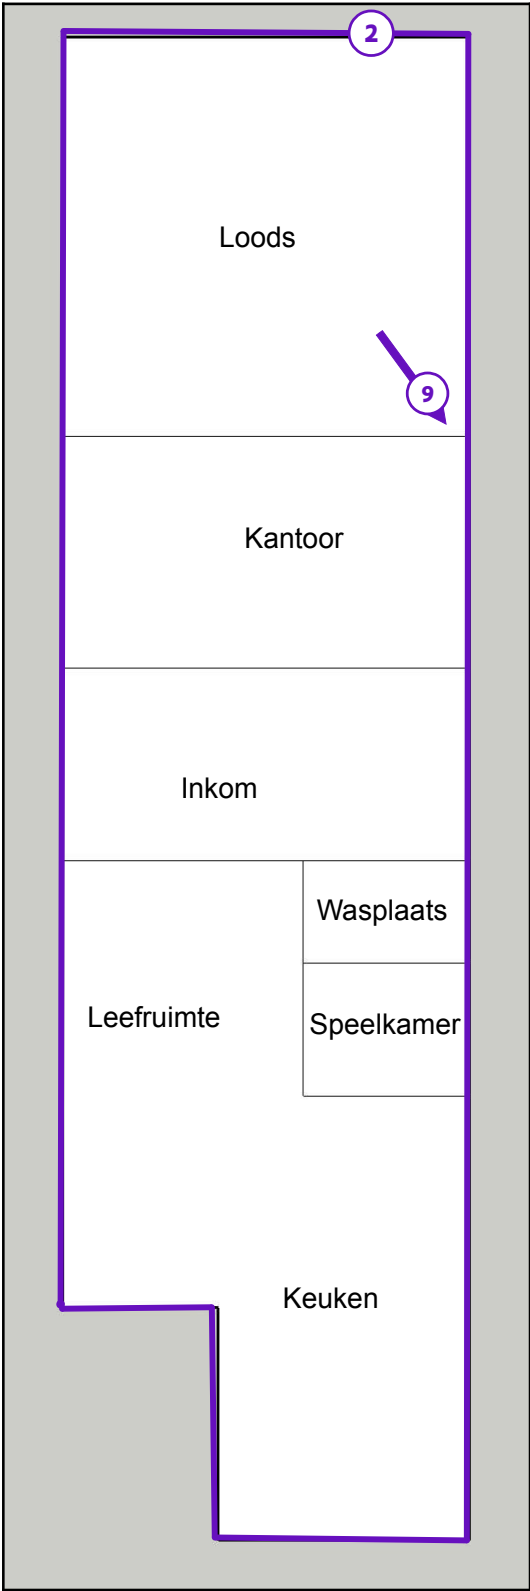
# Plan 1.2: Grondplan gelijkvloers

| 9. afwezigheid asbestverdachte stookketels | Overige ruimte of materiaal | - |

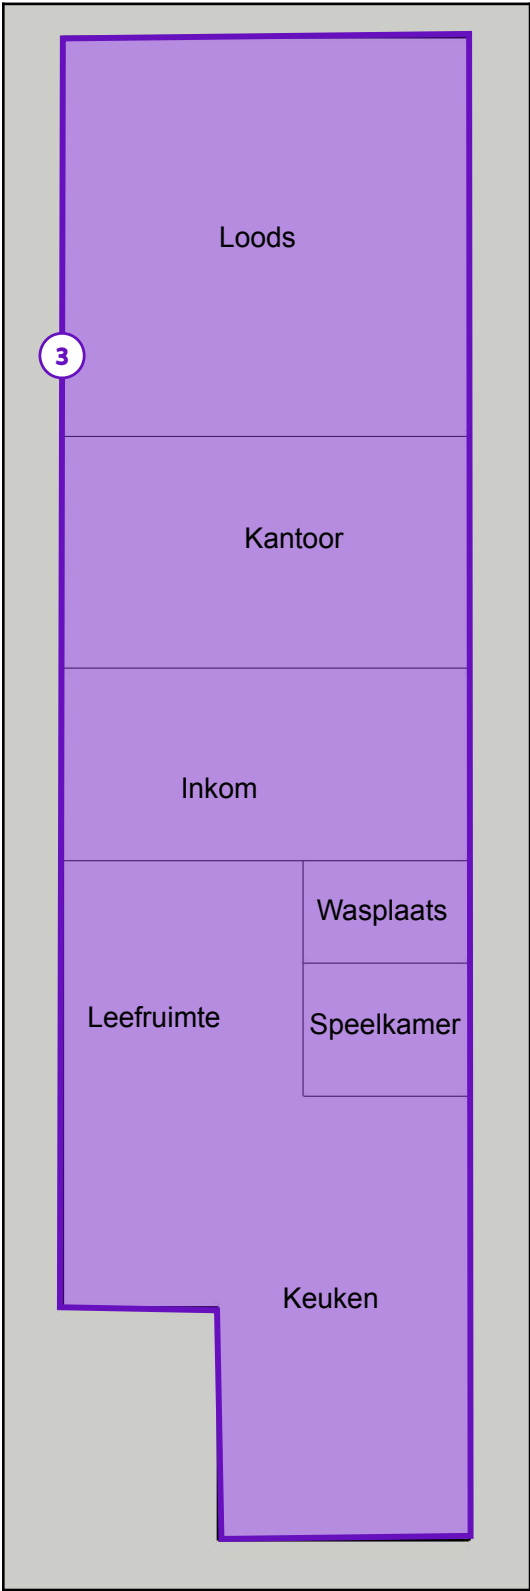
# Plan 1.3: Grondplan gelijkvloers

| 3. Verlaagd plafond | Advies | - |

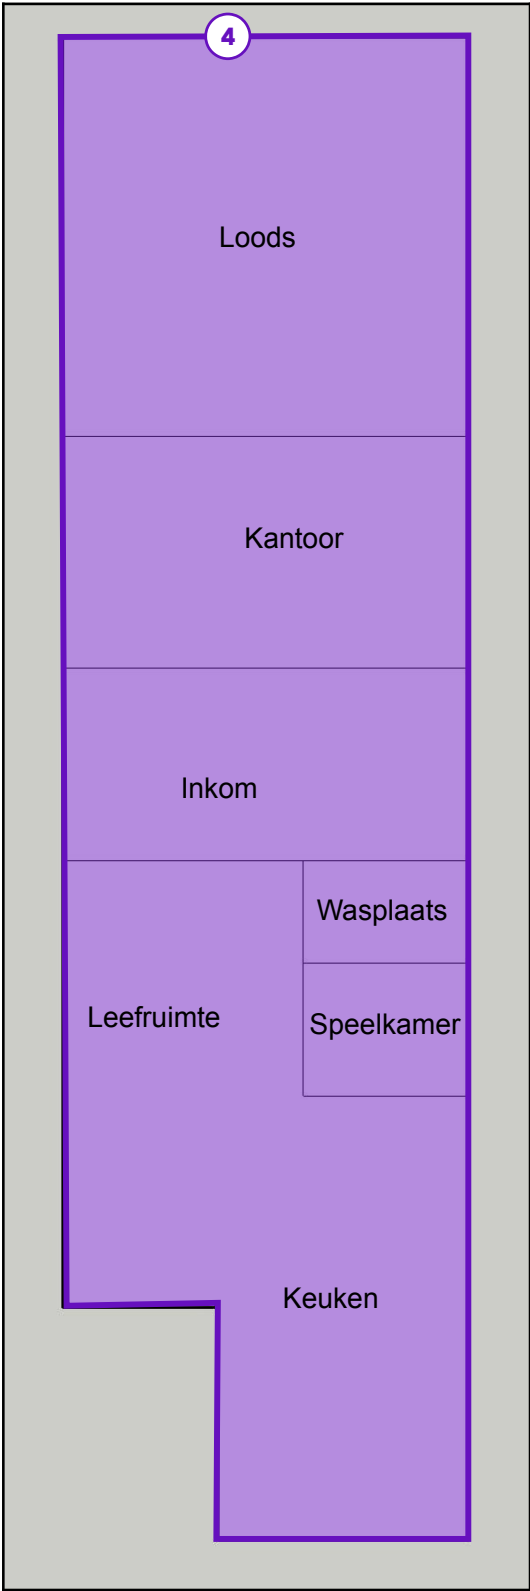
# Plan 1.4: Grondplan gelijkvloers

| 4. Geen asbestverdachte materialen | Advies | - |

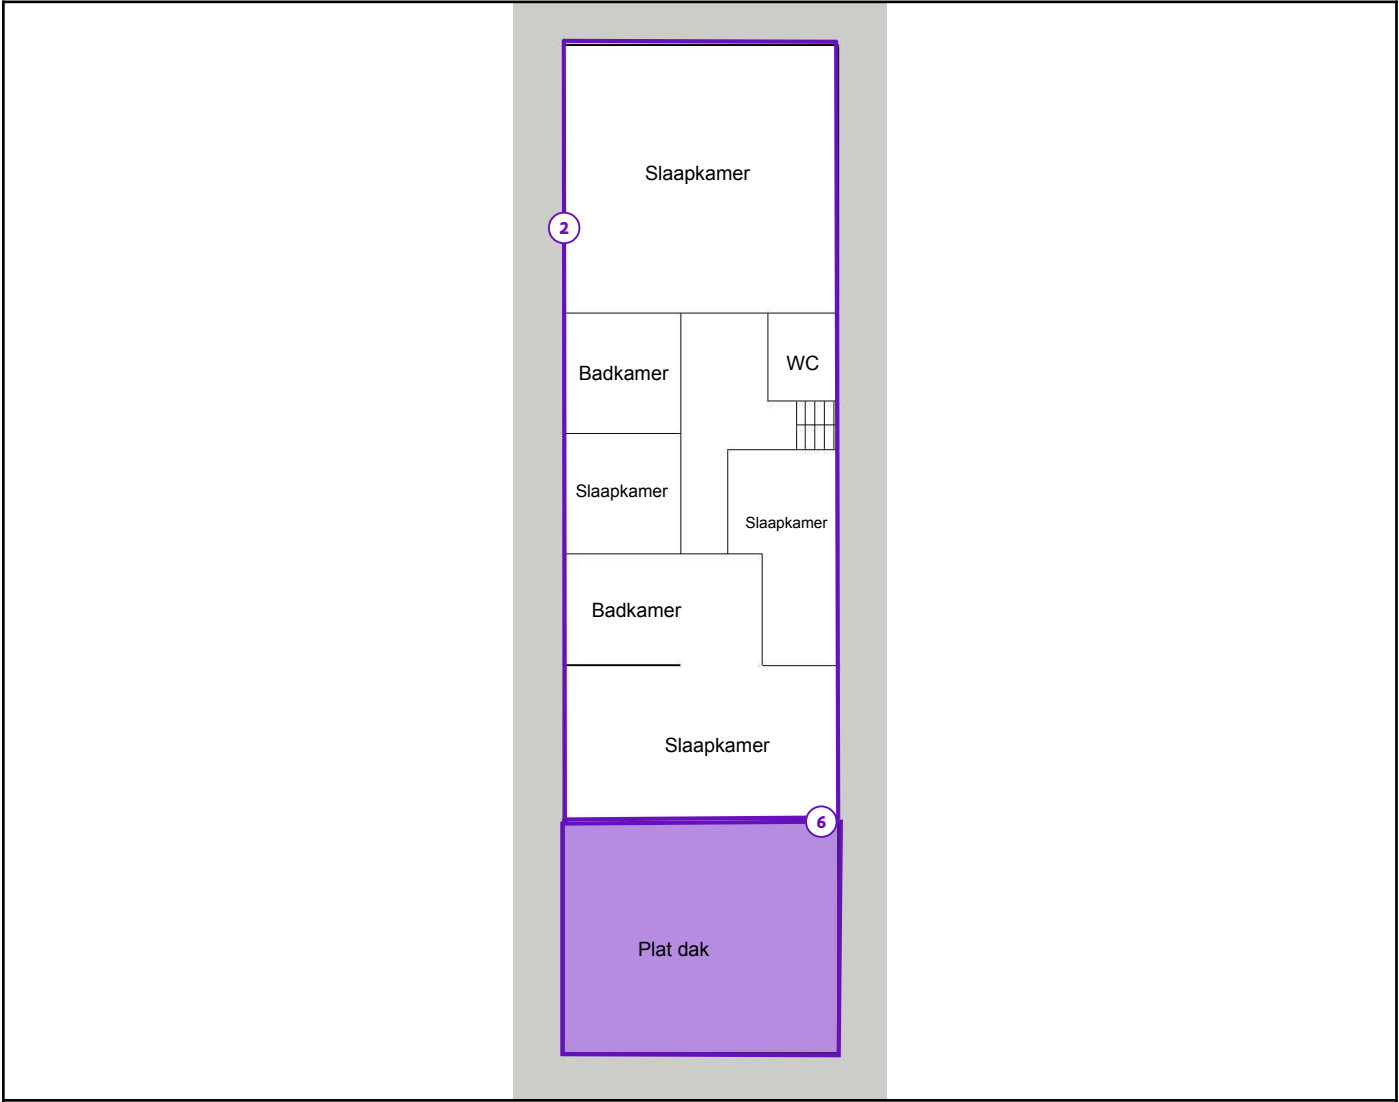
# Plan 1.5: Grondplan verdieping

| Beschrijving | Type | Actie |
|---|---|---|
| 6. EPDM dakbedekking | Overige ruimte of materiaal | - |

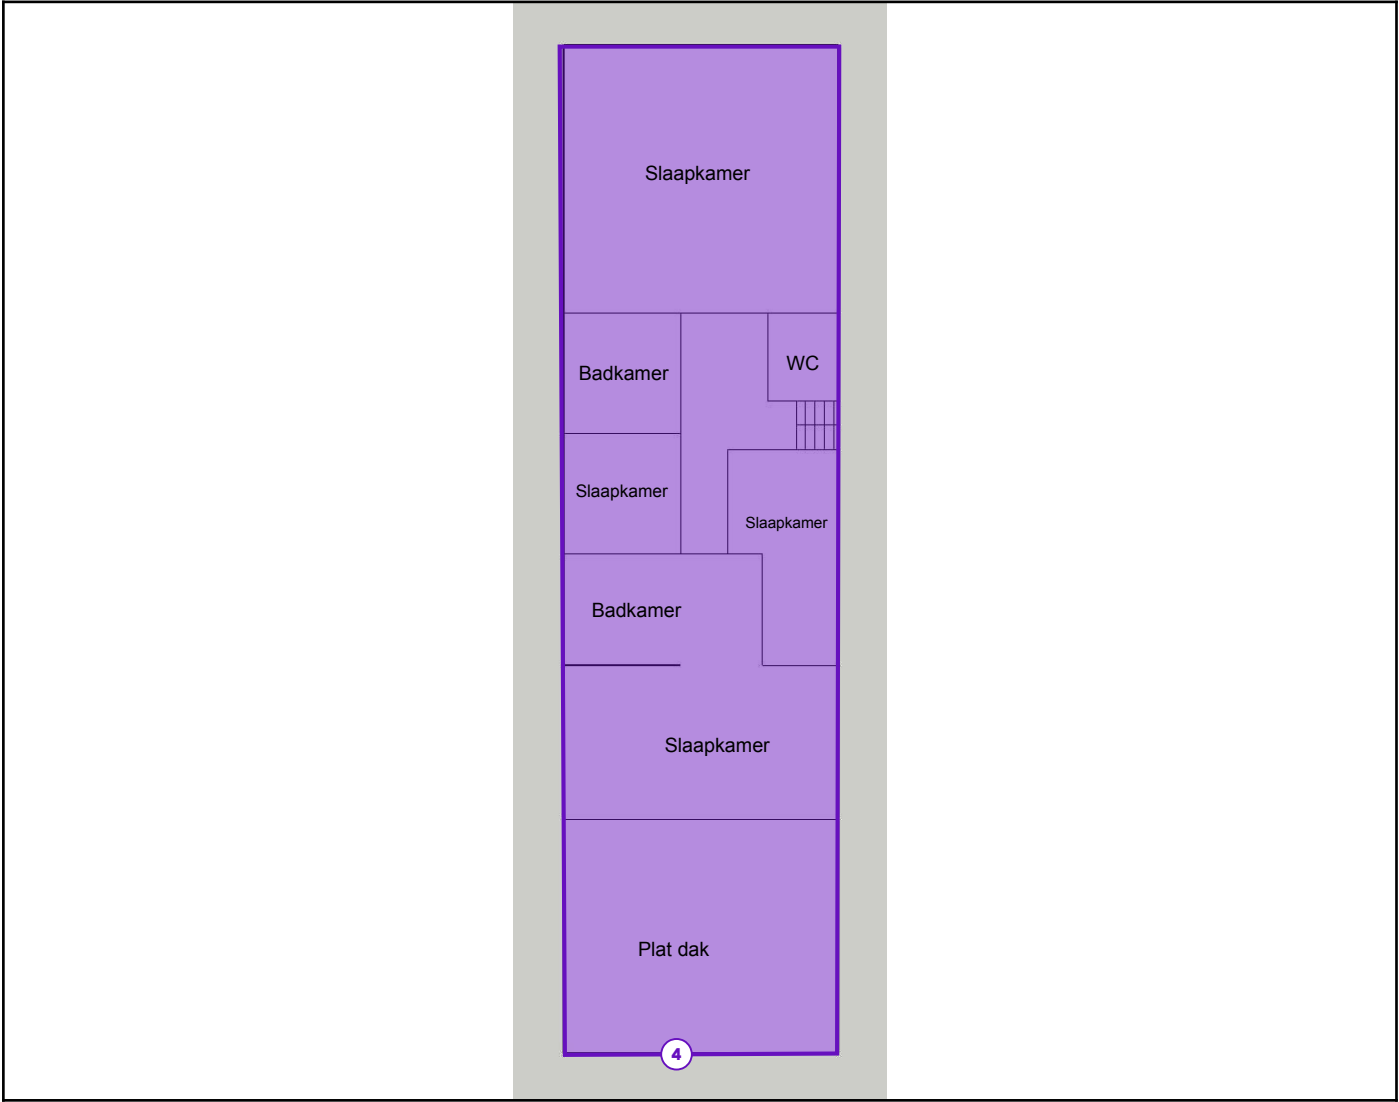
# Plan 1.6: Grondplan verdieping

| Beschrijving | Type | Actie |
|---|---|---|
| 4. Geen asbestverdachte materialen | Advies | - |

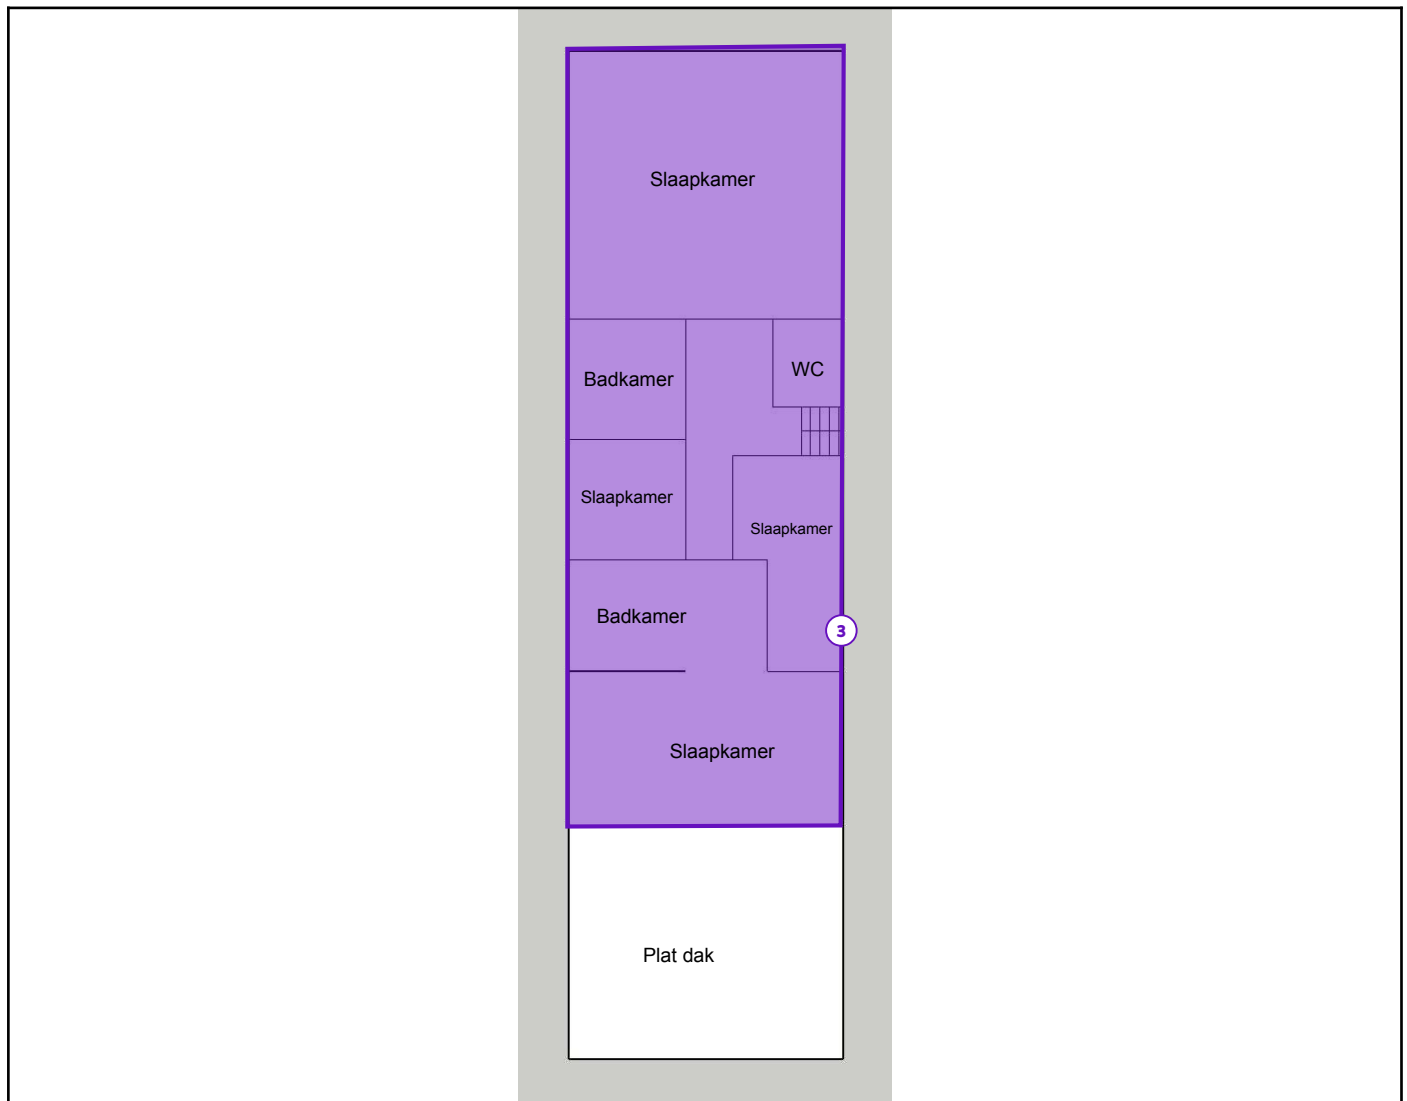
## Plan 1.7: Grondplan verdieping

| Beschrijving | Type | Actie |
|---|---|---|
| 3. Verlaagd plafond | Advies | - |

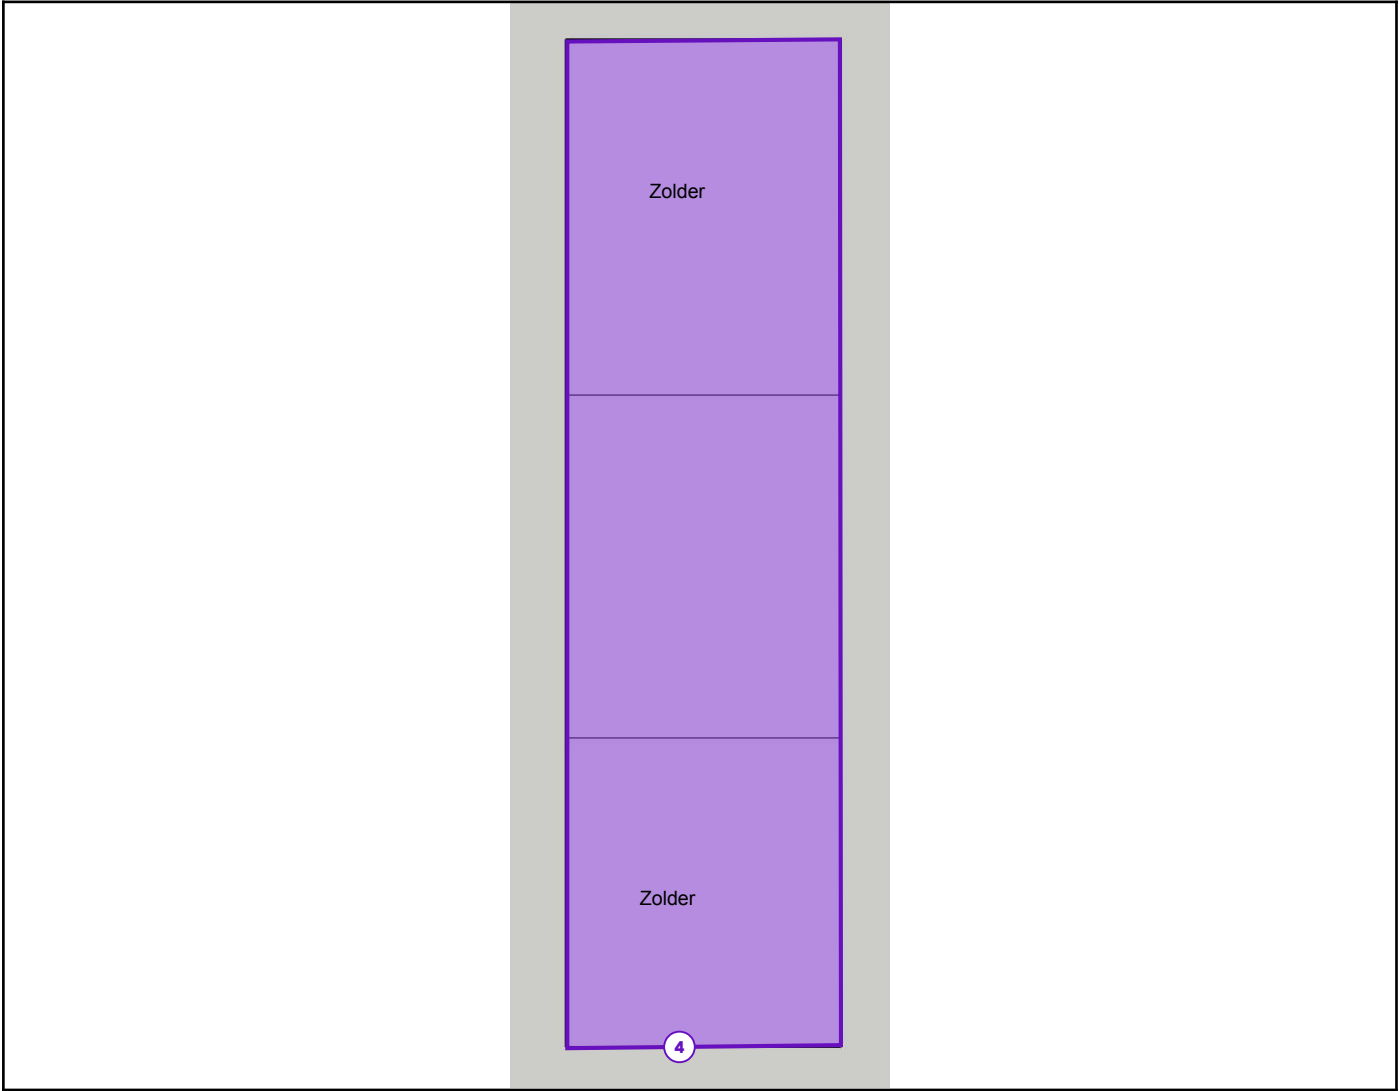
# Plan 1.8: Grondplan zolder

| Beschrijving | Type | Actie |
|---|---|---|
| 1. Schouw - Beperkingsfiche | Beperking | - |
