# Asbestinventarisatattest

H. De Keersmaekerlaan 36, 1780 Wemmel

Attestnummer : 20260302-000529.000

Uitgegeven op : 02.03.2026

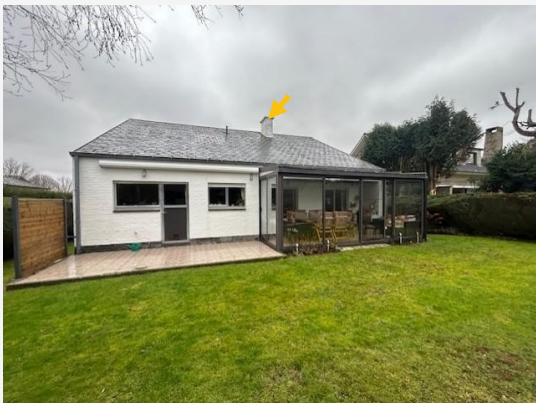
Situeringfoto

## Beperkingen

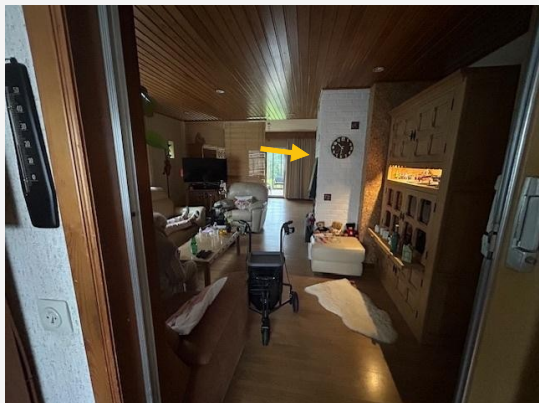
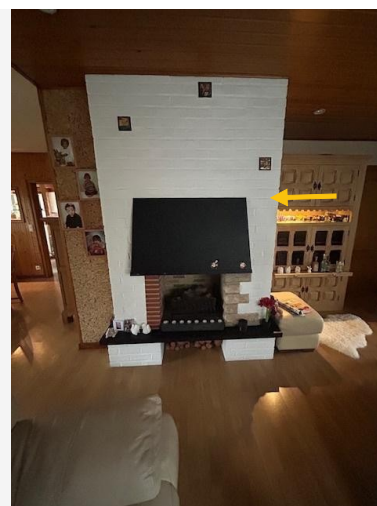
Situeringfoto

### Informatie over een materiaal dat de asbestdeskundige niet kan waarnemen of vaststellen

| Basis voor advies | Beoordeling op basis van expertise, zonder een vaststelling door de asbestdeskundige. |

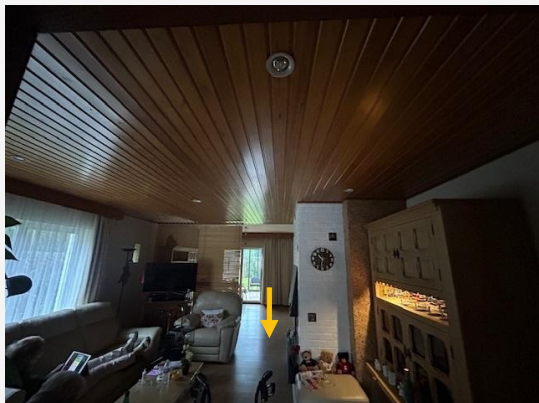
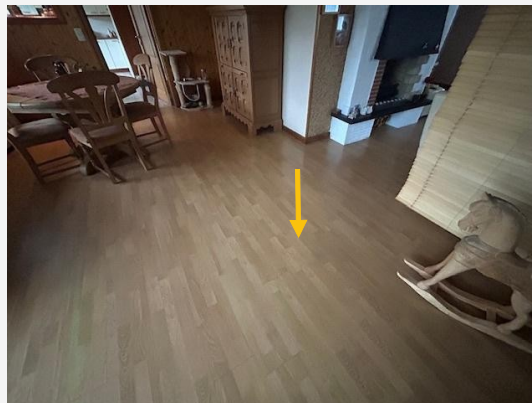
*Situeringfoto*

### Informatie over een materiaal dat de asbestdeskundige niet kan waarnemen of vaststellen

| Basis voor advies | Beoordeling op basis van expertise, zonder een vaststelling door de asbestdeskundige. |

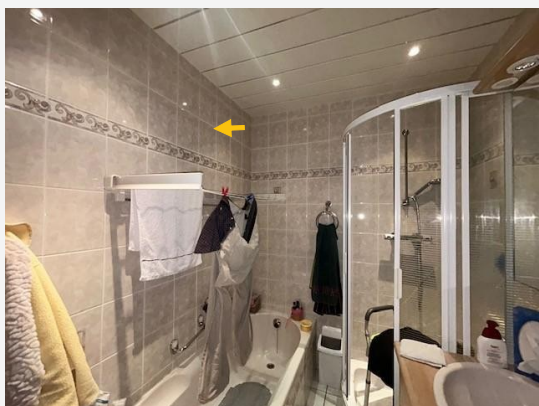
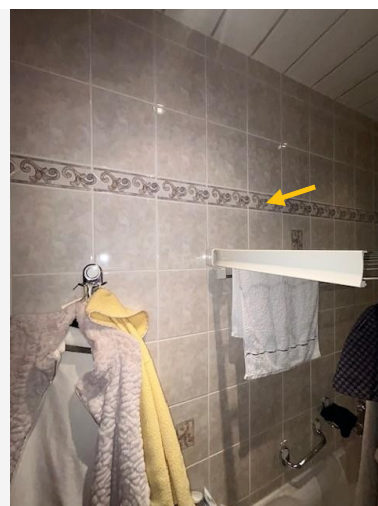
Situeringfoto

### Informatie over een materiaal dat de asbestdeskundige niet kan waarnemen of vaststellen

| Basis voor advies | Beoordeling op basis van expertise, zonder een vaststelling door de asbestdeskundige. |

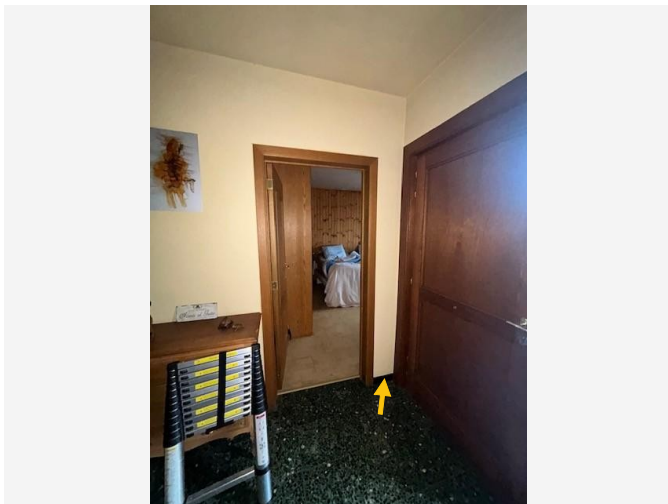
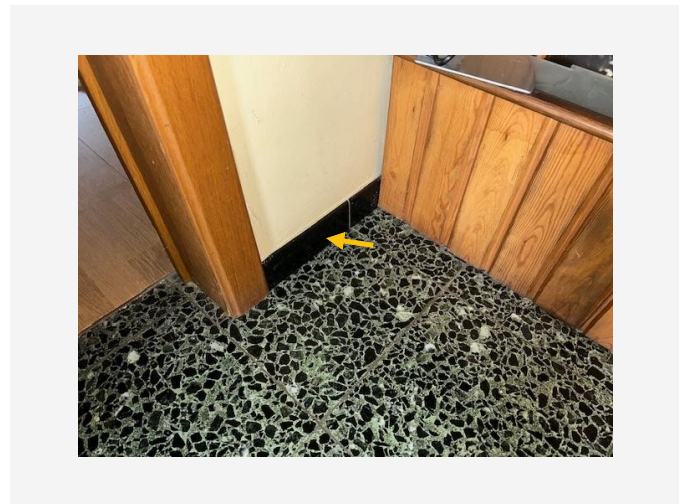
Situeringfoto

### Informatie over een materiaal dat de asbestdeskundige niet kan waarnemen of vaststellen

| Basis voor advies | Beoordeling op basis van expertise, zonder een vaststelling door de asbestdeskundige. |

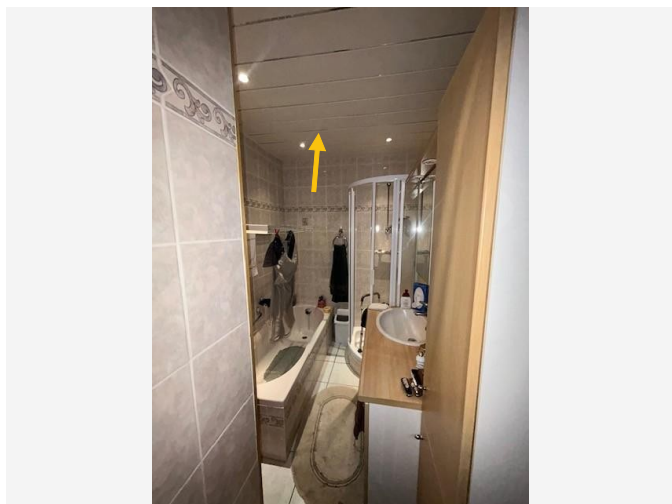
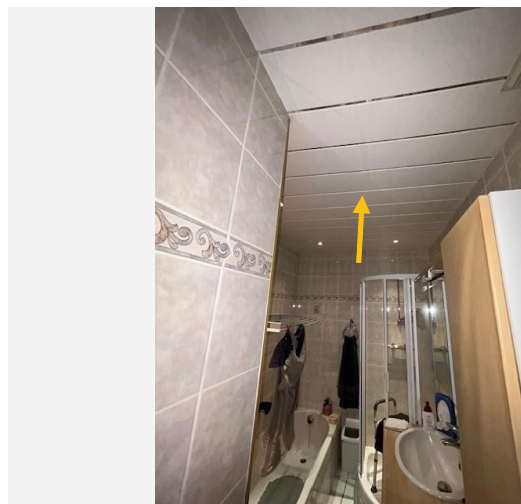
*Situeringfoto*

### Informatie over een niet-asbestverdacht materiaal
