# Asbestinventarisat attest

Houthalenseweg 79, 3520 Zonhoven

Attestnummer : 20260814-000196.001

Uitgegeven op : 14.08.2026

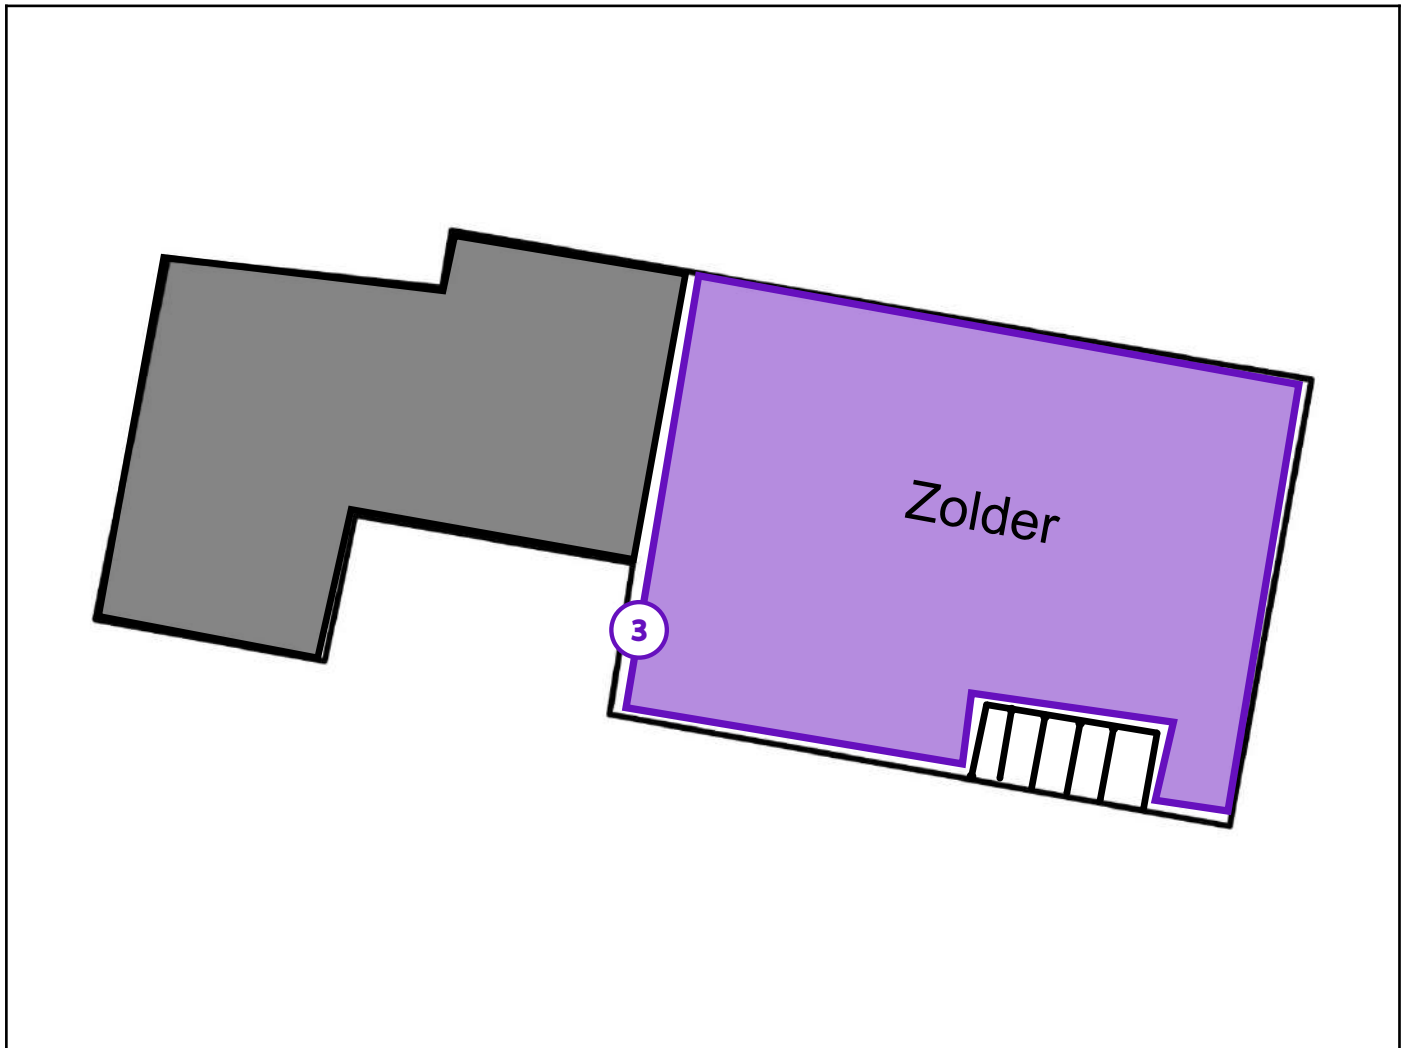
## Plan 1.4: Zolder

| Beschrijving | Type | Actie |
|---|---|---|
| 3. Vinylvloer (zolder + bergruimte) | Advies | - |

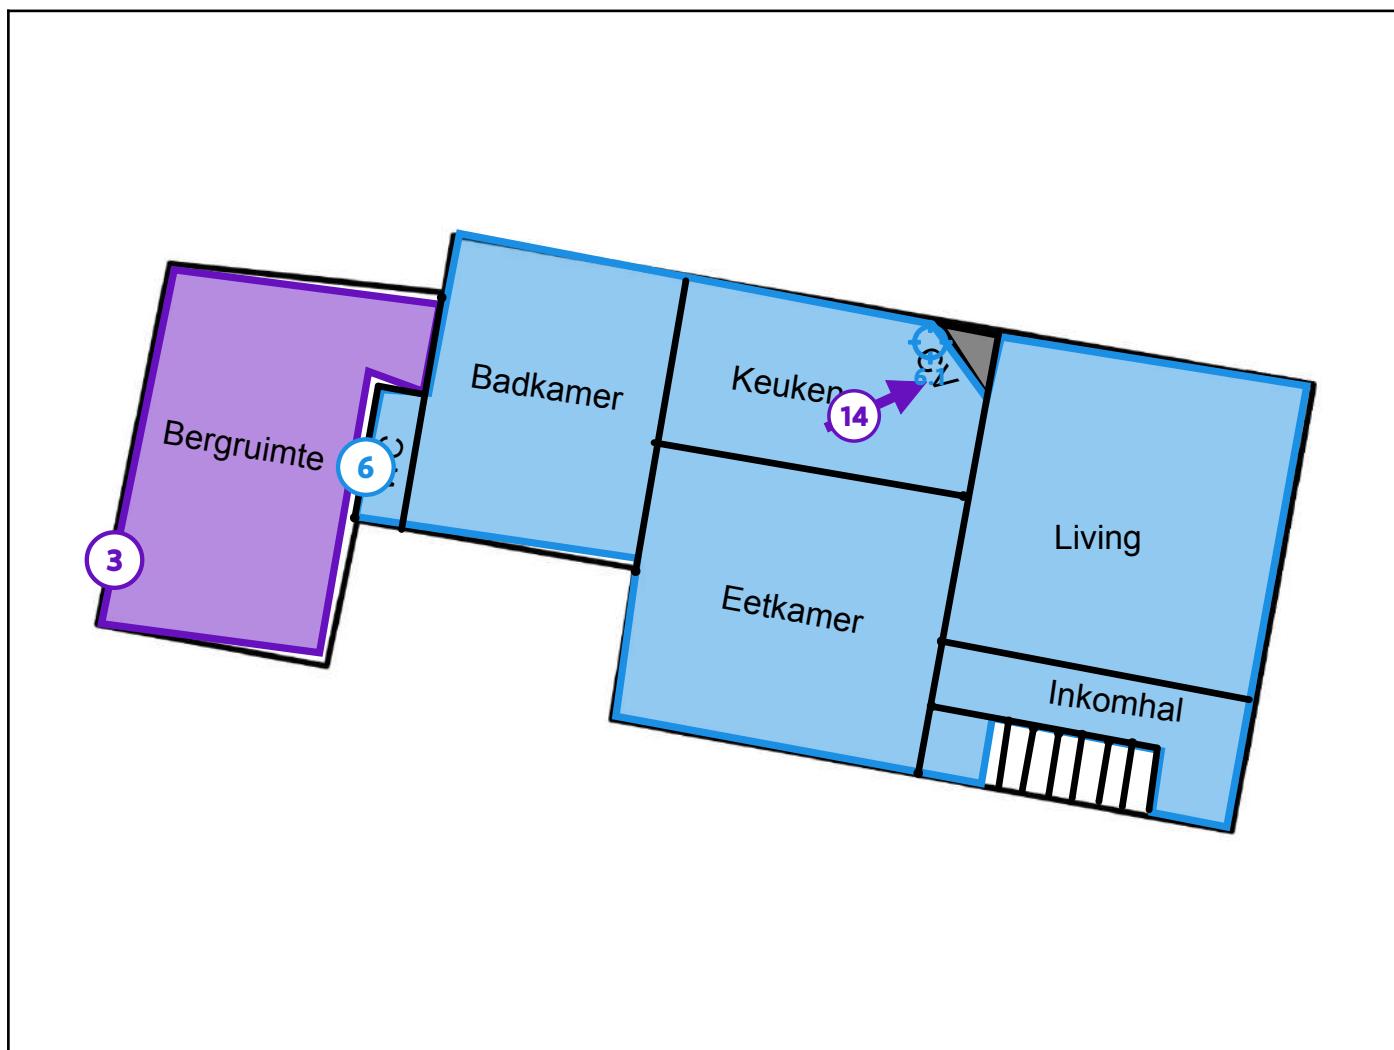
## Plan 1.9: Gelijkvloers

| Beschrijving | Type | Actie |
|---|---|---|
| 14. CV-ketel | Overige ruimte of materiaal | - |

| Beschrijving | Notitie | Terug te vinden op plannen |
|---|---|---|
| Fiche 14: CV-ketel | Deze cv-ketel is van bouwjaar 2010.<br><br>Niet verdacht. | Plan 1.9: Gelijkvloers |

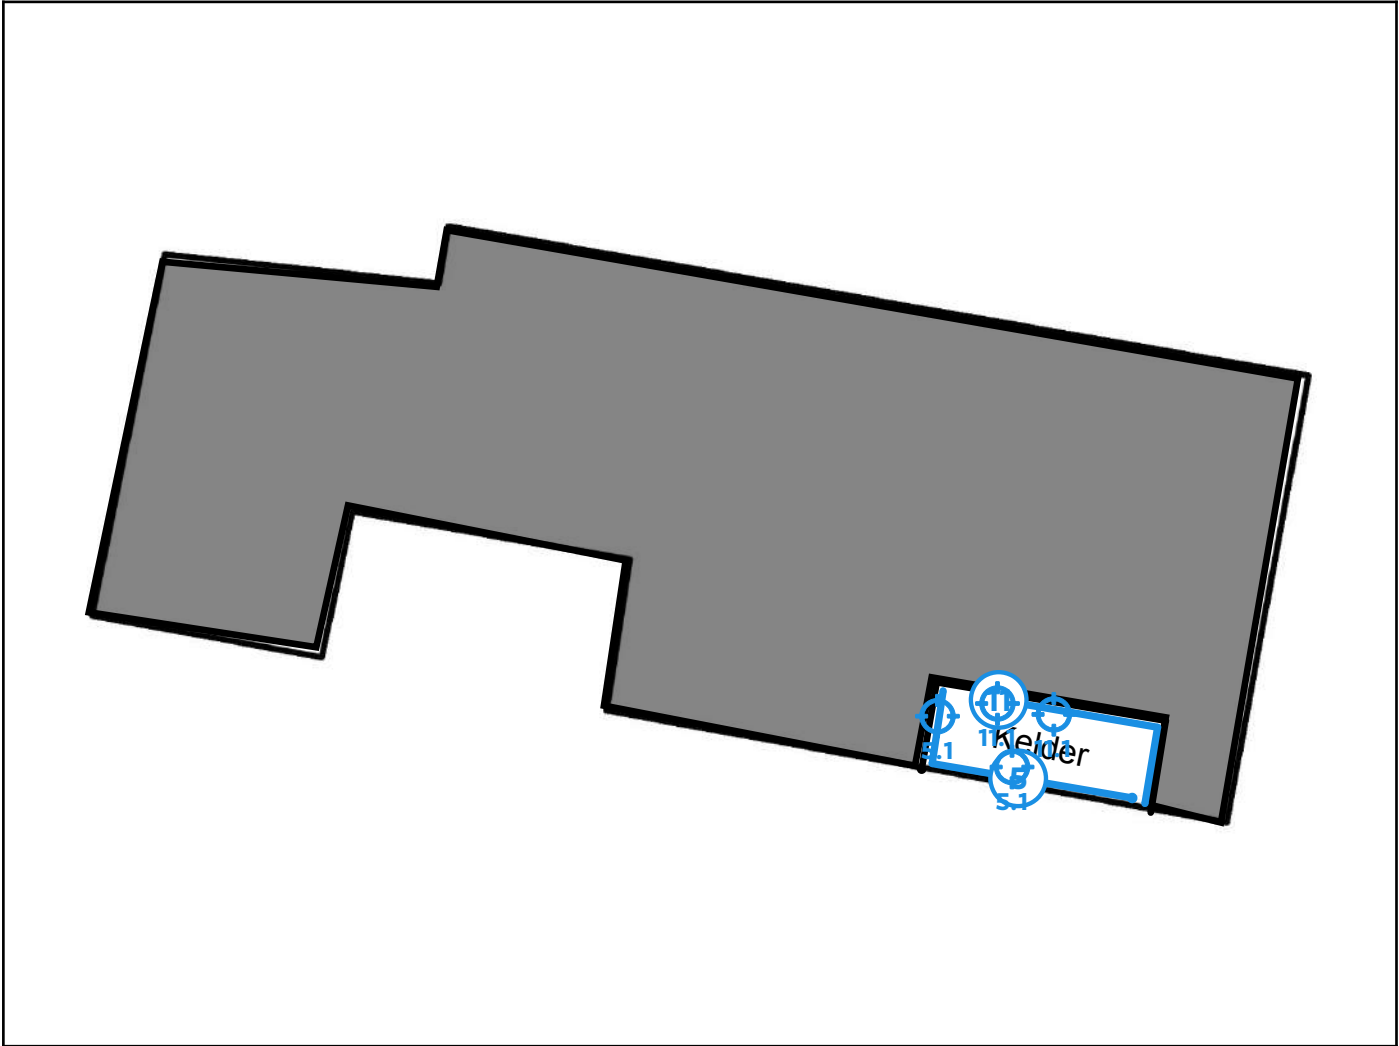
# Plan 1.12: Kelder

| Beschrijving | Type | Actie |
|---|---|---|
| 1. Bakelieten schakelmateriaal | Asbestmateriaal | Zorgvuldig beheren |

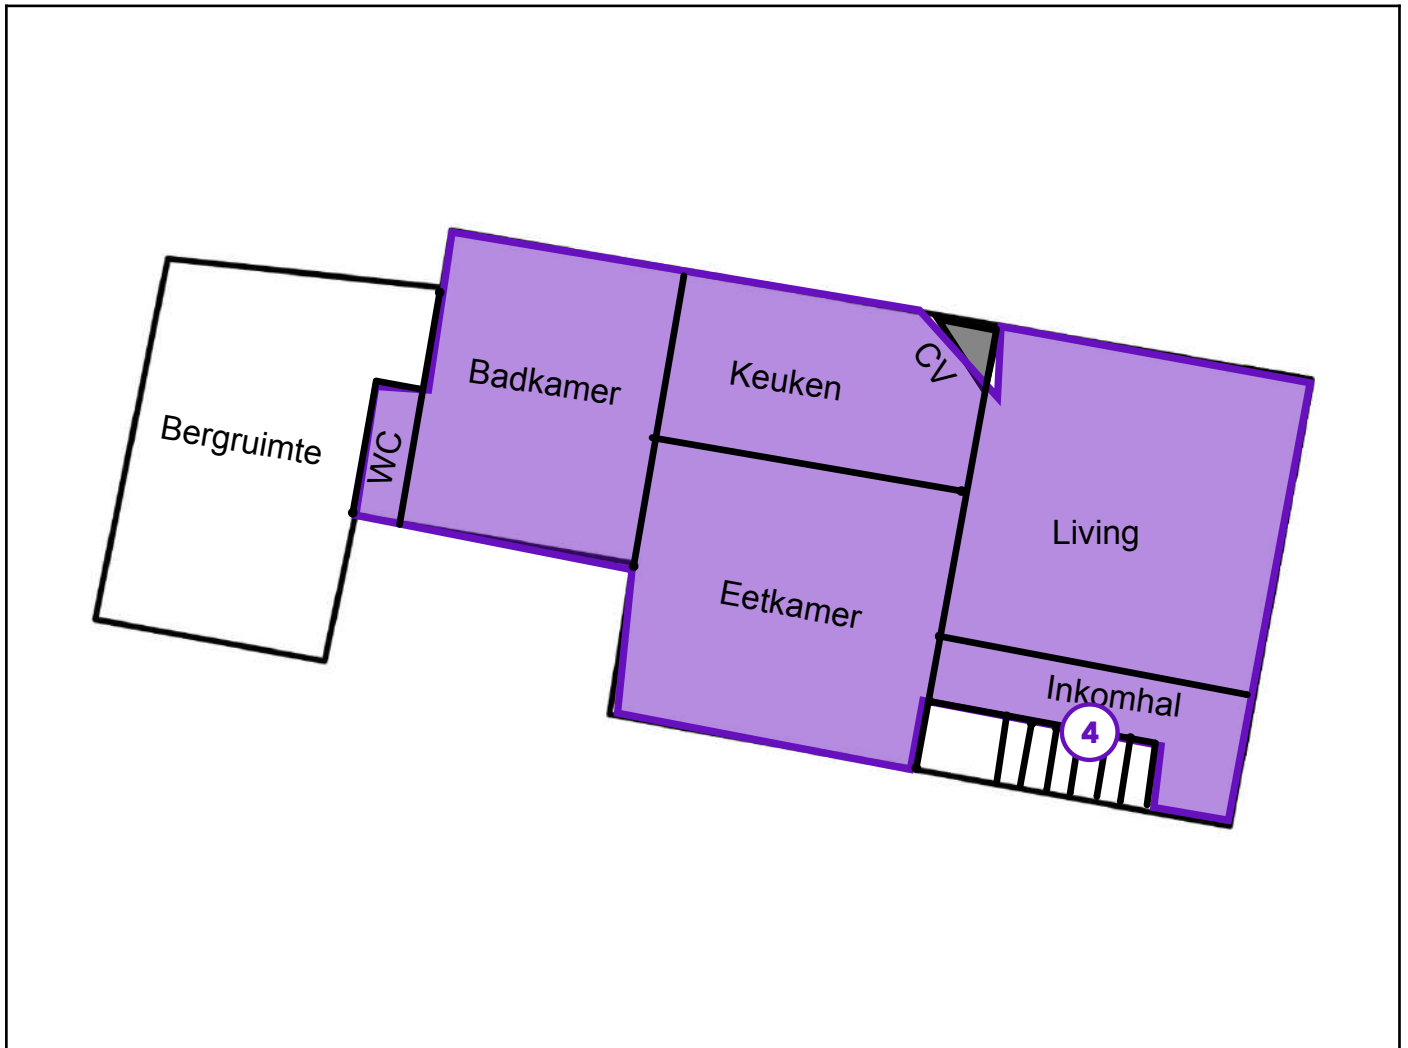
## Plan 1.14: Gelijkvloers

| Beschrijving | Type | Actie |
|---|---|---|
| 4. Tegellijn wand/vloertegels/plinten | Advies | - |

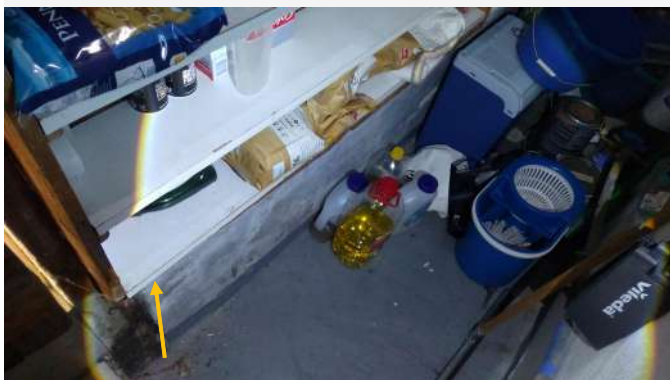
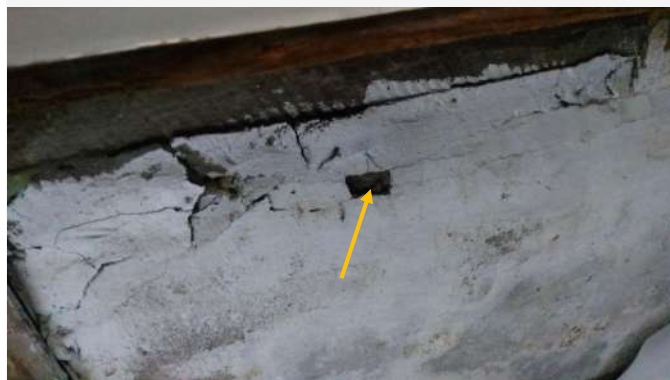
## Fiche 11: Cementering (kelder)

Geen asbest
