# Asbestinventarisatattest

Van Benedenlaan 7, 2800 Mechelen

Attestnummer : 20260826-000230.000

Uitgegeven op : 26.08.2026

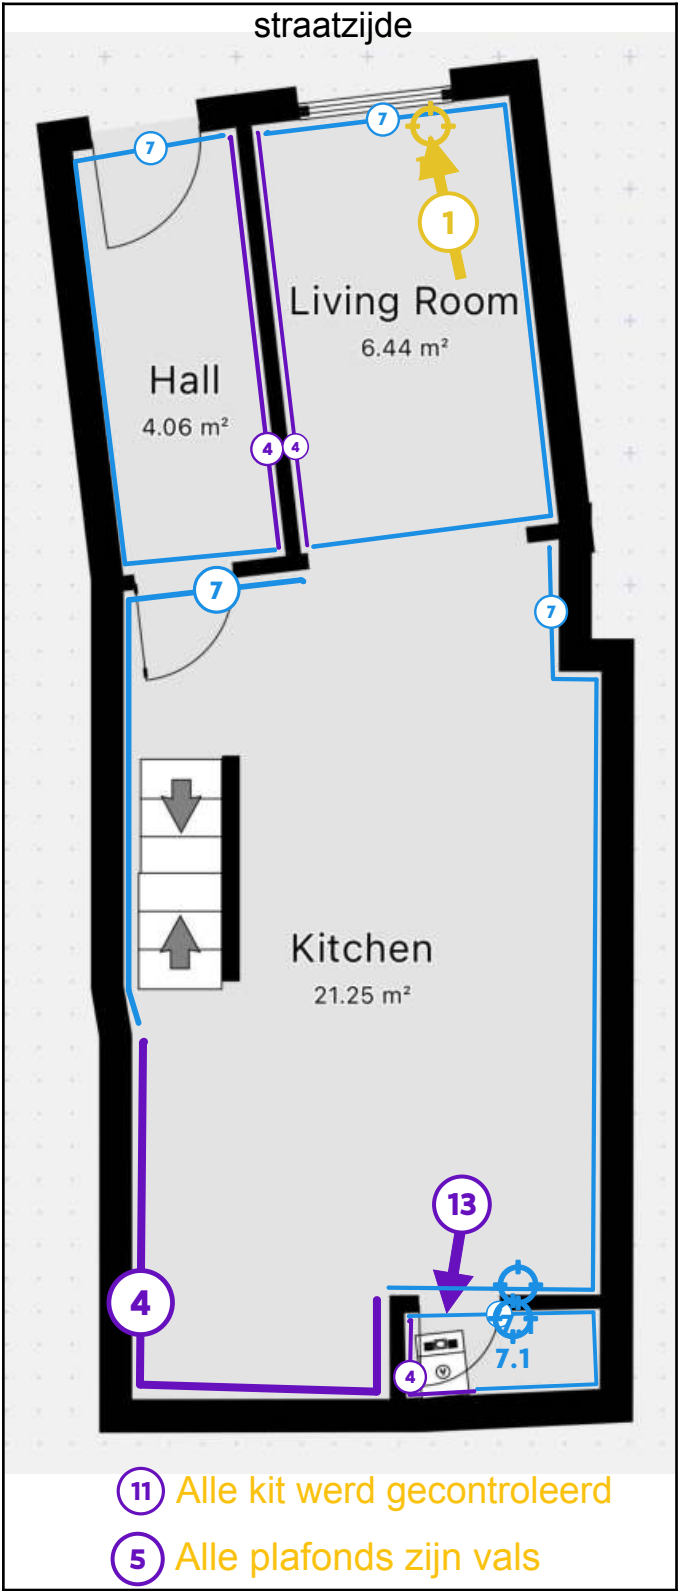
# Plan 1.2: Plan gelijkvloers

| Beschrijving | Notitie | Terug te vinden op plannen |
|---|---|---|
| Fiche 13: CV Ketel niet verdacht | De CV ketel werd gecontroleerd( bwj 2023 ) en is niet asbest verdacht geen risico bouwjaar. | Plan 1.2: Plan gelijkvloers |
