# Asbestinventarisatetest

Sint-Katharinastraat 123, 8501 Kortrijk

Attestnummer : 20260711-000058.000

Eindconclusie:

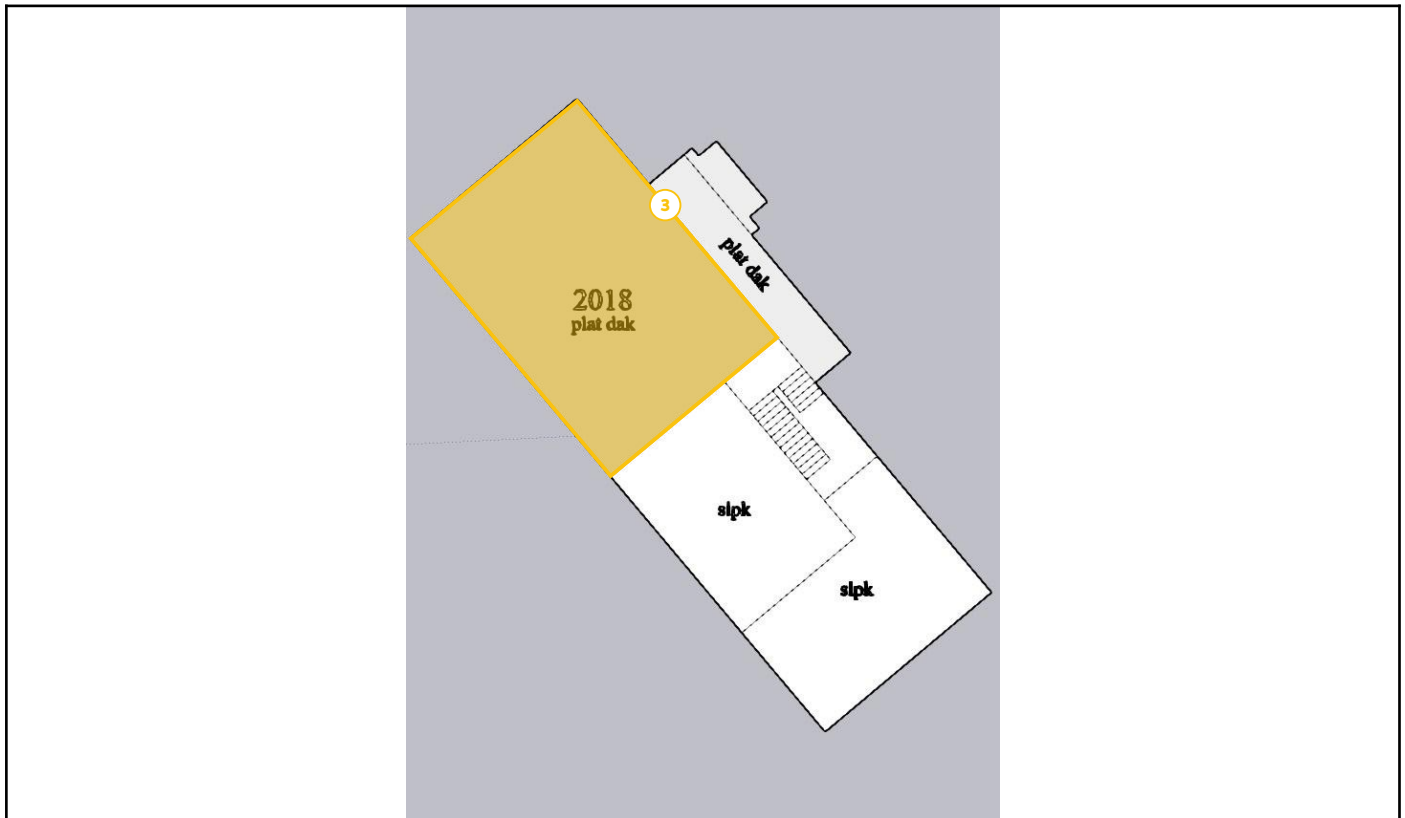
## Plan 1.4: plan woning zolderverdiep

| Beschrijving | Type | Actie |
|---|---|---|
| 3. aanbouw woning | Uitsluiting | - |

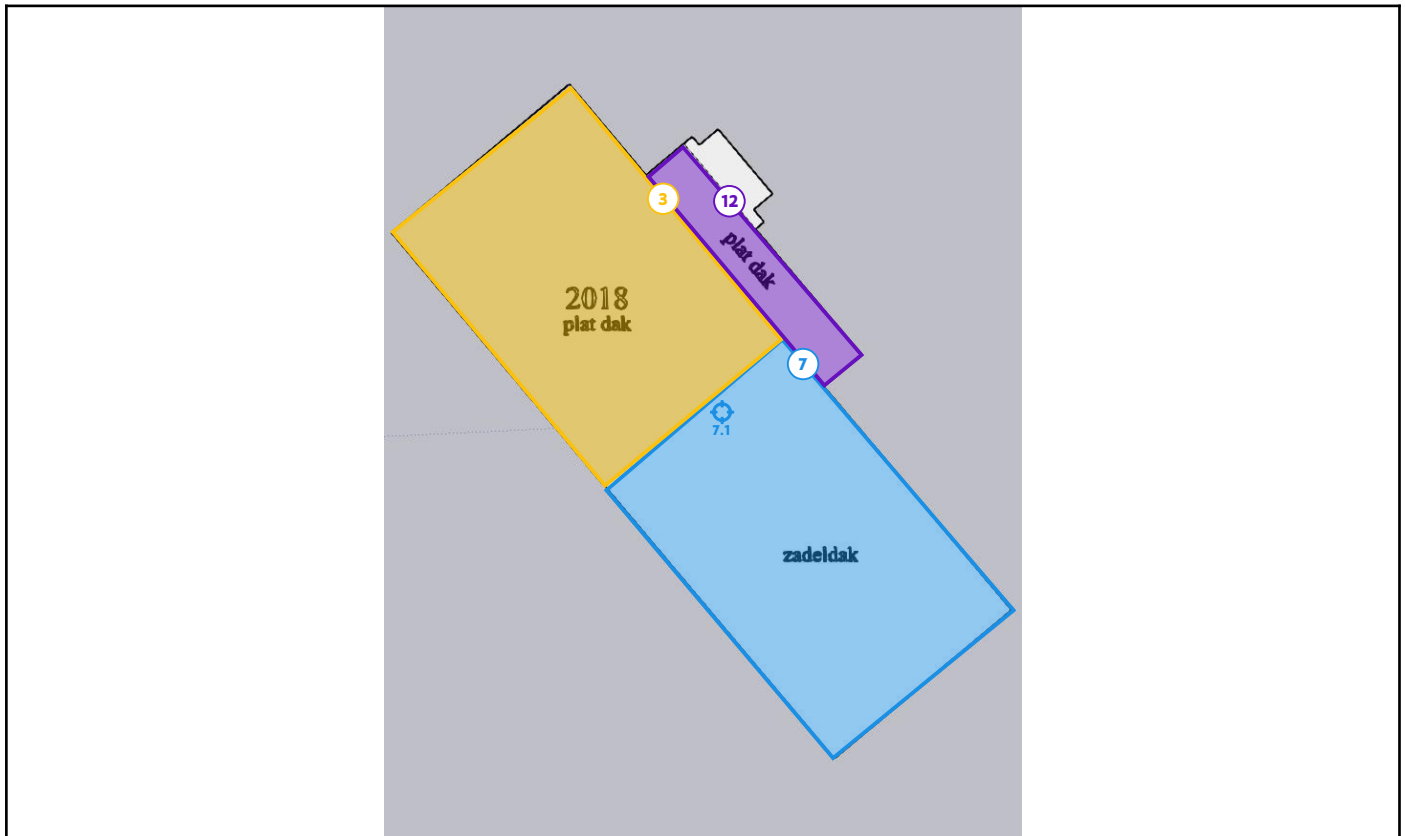
## Plan 1.5: plan woning dak

| Beschrijving | Notitie | Terug te vinden op plannen |
|---|---|---|
| Fiche 12: EPDM plat dak | <p>Er kan eventueel nog oude roofing liggen onder de EPDM laag, maar dat is niet waarneembaar of inspecteerbaar zonder lekschade te voorzaken aan waterkering.</p> <p>Indien bij afbraak toch oude roofing te voorschijn komt, gelieve dit eerst te laten analyseren alvorens verder af te breken</p> | Plan 1.5: plan woning dak |

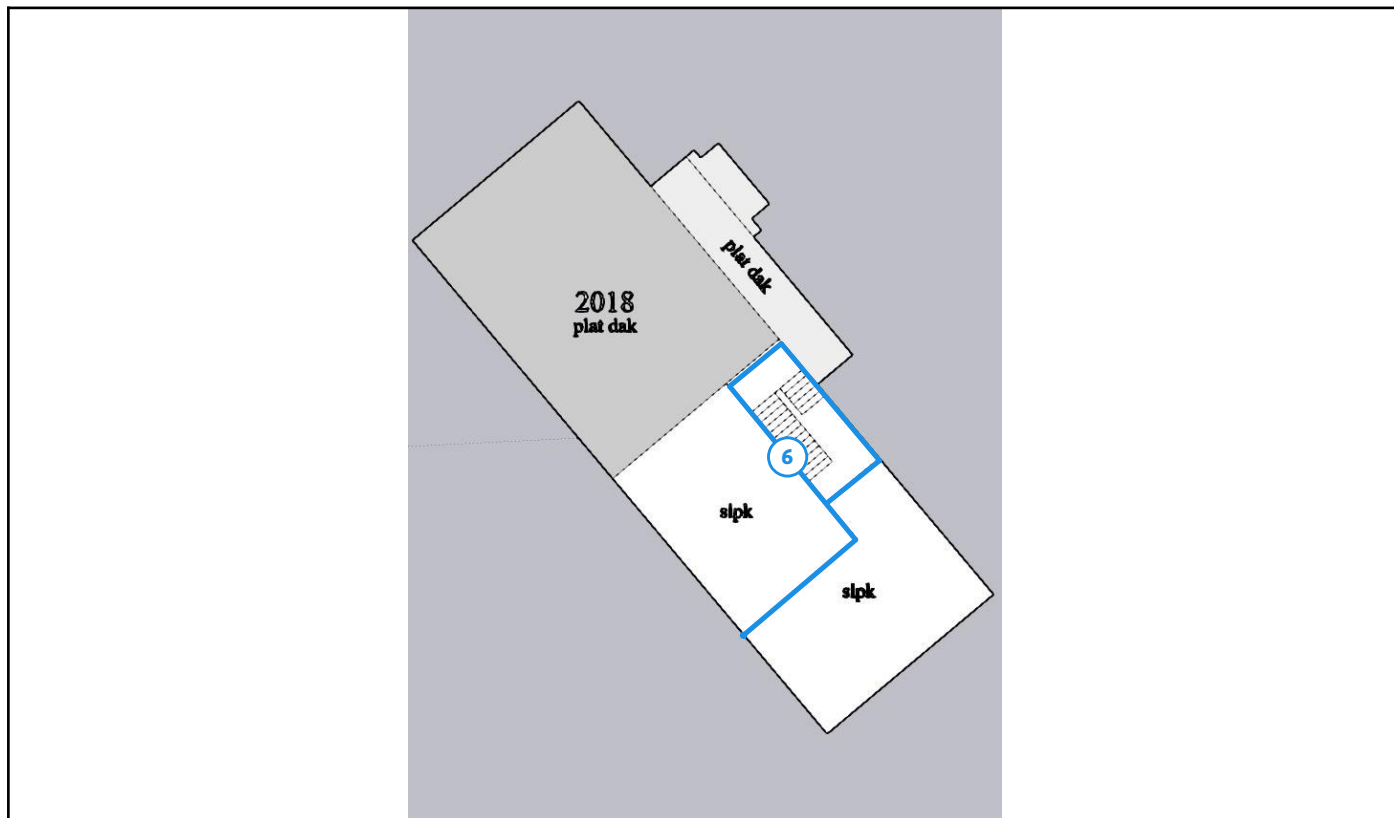
## Plan 1.8: plan woning zolderverdiep

| Beschrijving | Type | Actie |
|---|---|---|
| 6. MS pleister wanden | Geen asbest | - |
