# Asbestinventarisatetest

Hakendoverstraat 43, 3300 Tienen

Attestnummer : 20260914-000479.000

**Niet-asbestveilig**

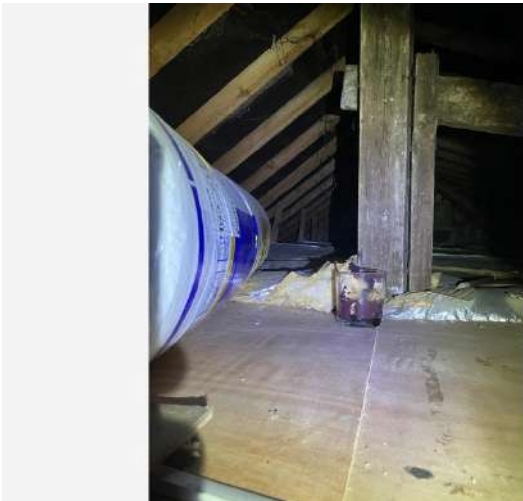
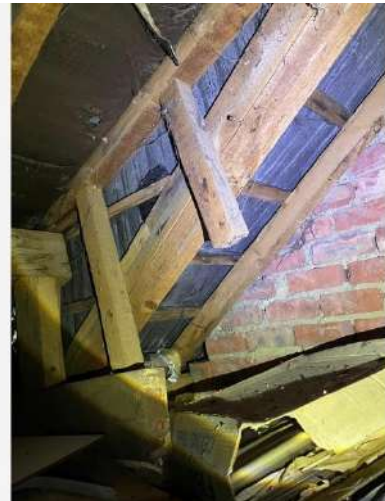
## Fiche 17: Onderdak (niet-asbestverdacht)

| Beschrijving | Notitie | Terug te vinden op plannen |
|---|---|---|
| Fiche 17: Onderdak (niet-asbestverdacht) | Dit onderdak is niet asbestverdacht. Er kunnen zich nog steeds verborgen materialen bevinden tussen het recente onderdak en de dakbekleding. Deze zijn niet onderzoekbaar tijdens de inspectie. | - |
