# Asbestinventarisatetest

Vilvoordsesteenweg 55/2, 1850 Grimbergen

Attestnummer : **20260918-000319.000**

Uitgegeven op : **18.09.2026**

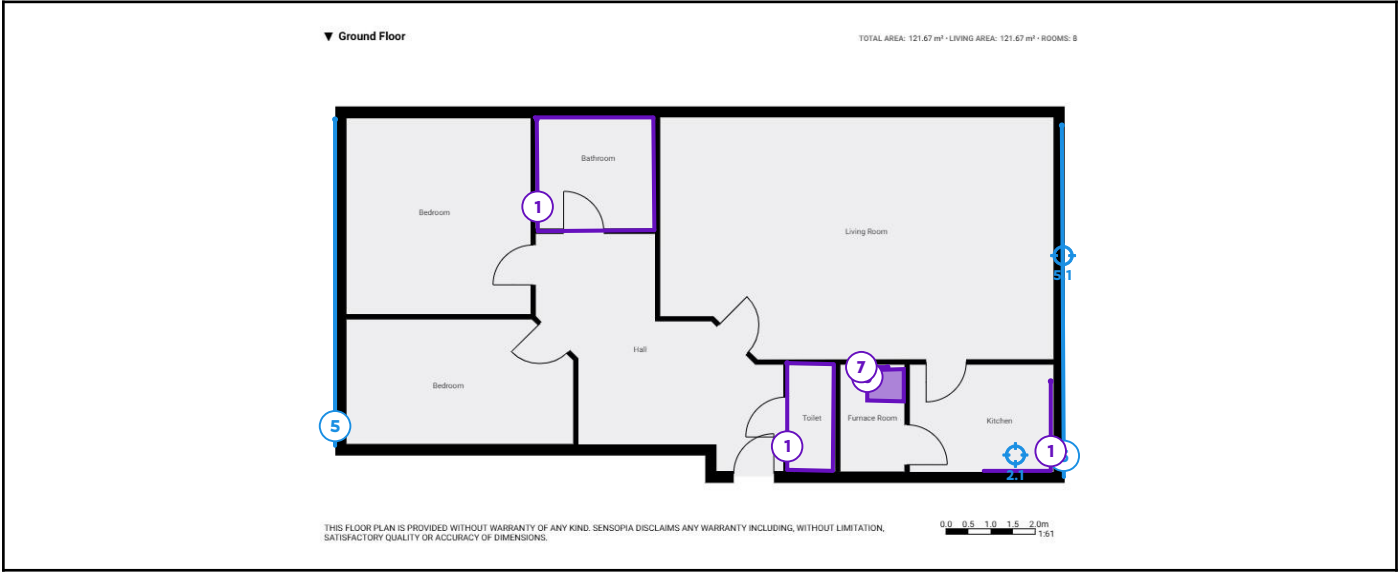
# Plan 1.1: Appartement

| Beschrijving | Type | Actie |
|---|---|---|
| 7. Rookgaskanaal Junkers | Overige ruimte of materiaal | - |

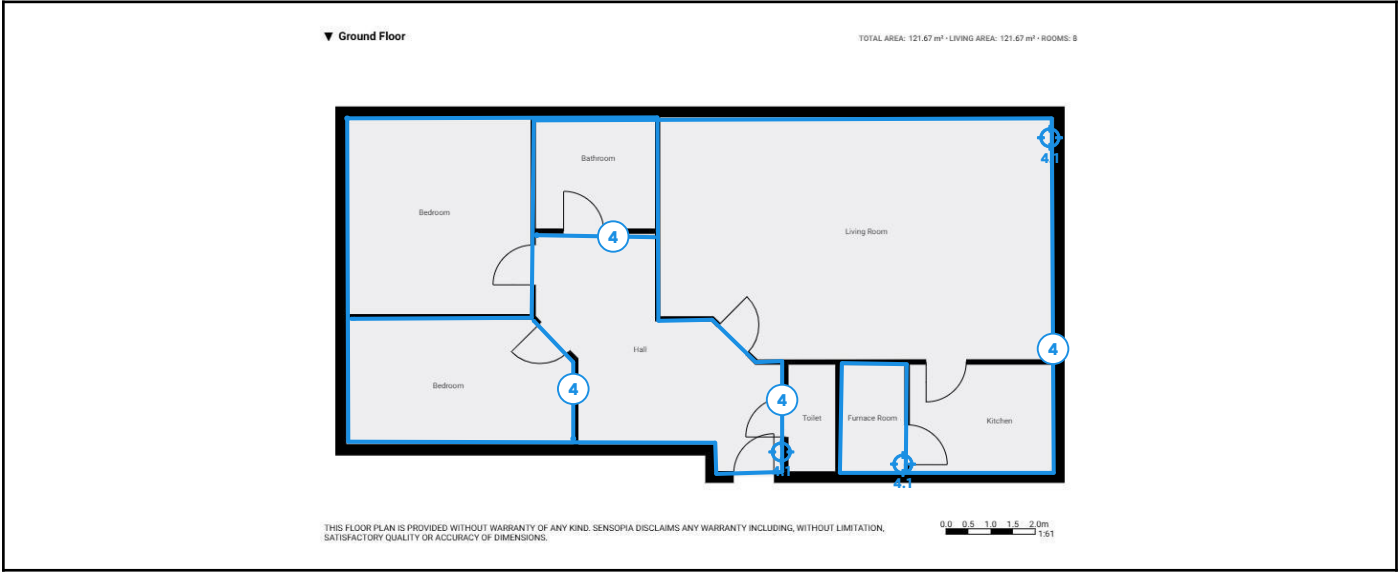
# Plan 1.2: Appartement muurpleister

| Beschrijving | Type | Actie |
|---|---|---|
| 4.1 Code: A20205-MM01 | Mengmonster | - |

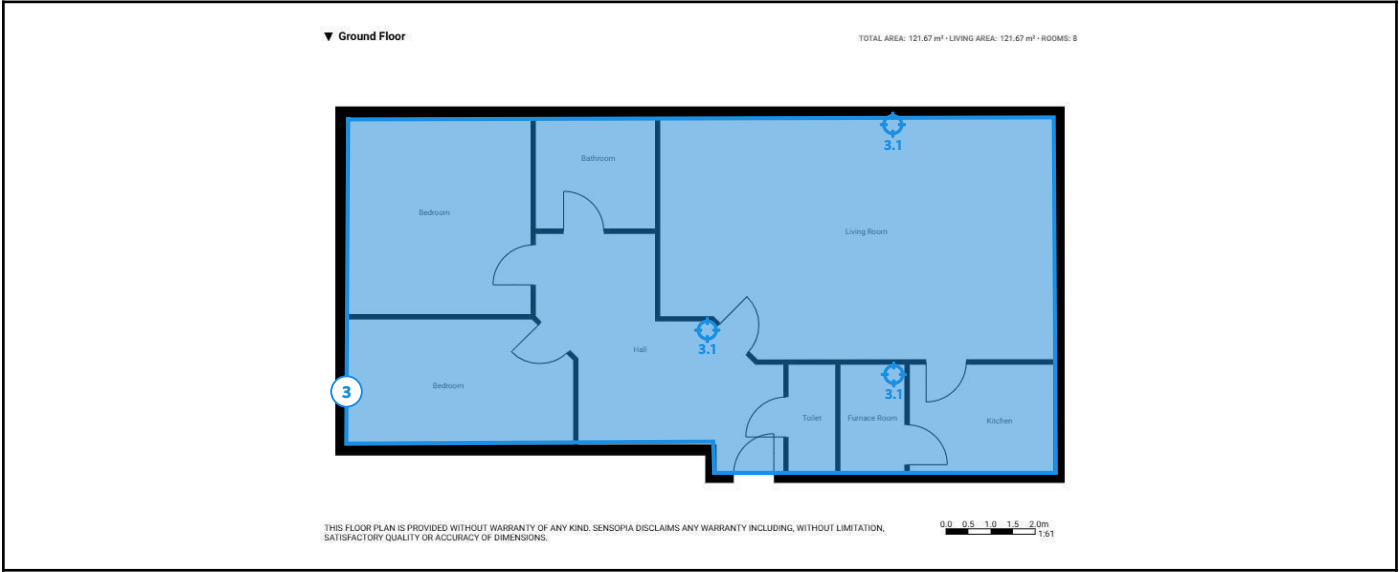
# Plan 1.3: Appartement plafondpleister

| Beschrijving | Type | Actie |
|---|---|---|
| 3.1 Code: A20205-MM02 | Mengmonster | - |
