Keuringsverslag van een elektrische laagspanning- en zeer lage spanningsinstallatie

Datum keuring: 18/10/2022

Straatnaam	Koninklijke Kasteeldreef
Huisnummer	16
Busnummer	
Postcode	1860
Gemeente	Meise
Land	België

Controlebezoek van een huishoudelijke installatie volgens (KB 08/09/2019) - AREI Boek 1- 6.5. en 8.2.2. en 4.2.4.3.

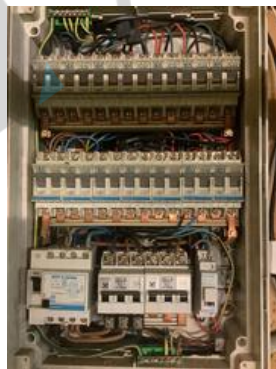
Afbelding schakel- en verdeelbord:

15.05 De deur en/of afschermplaat van het schakelbord dient (terug)geplaatst worden. Aanraking van onder spanning staande delen mogelijk. (Boek 1 Afdeling 5.1.4. en 5.3.5.1.A. en 4.2.2.3.)

15.09 De genaakbare, naakte onder spanning staande delen zijn onvoldoende afgeschermd. (Boek 1 Afdeling 5.1.4. en 4.2.2.3.)

15.10 Niet gebruikte invoeringen van het verdeelbord zijn niet correct of onvoldoende afgedicht. (Boek 1 Afdeling 5.1.4. en 4.2.2.3.)

15.14 Een alpolige scheidingschakelaar is te voorzien om bord volledig spanningsloos te kunnen zetten. (Boek 1 Onderafdeling 5.3.5.1.B. en nota)
