Personen verantwoordelijk voor de uitvoering van het werk:	VERSLAG nr: <u>P02379 1573/6EN</u>
Naam, Voornaam: <u>BERNARD Roland S</u>	Lid nr:
BTW nr:	Installatie: Naam:
of identiteitskaartnr:	Adres: <u>Bezuucoubastraat 1</u>
Stroomleverancier:	<u>8630 Leuven</u>
.....	Datum onderzoek: <u>12/1/2005</u>
.....	Eigenaar of aangestelde: Tel.:
Meter nr: stand:	
Wijze van meting: <input type="checkbox"/> dag - <input type="checkbox"/> tweevoudig - <input type="checkbox"/> nachttarief -

PROCES-VERBAAL VAN ONDERZOEK VAN EEN ELEKTRISCHE LAAGSPANNINGSINSTALLATIE

PROCES-VERBAAL VAN HET GELIJKVORMIGHEIDSONDERZOEK

VERSLAG VAN ONDERZOEK VAN DE BESTAANDE INSTALLATIE (ART. 276 VAN HET AREI)

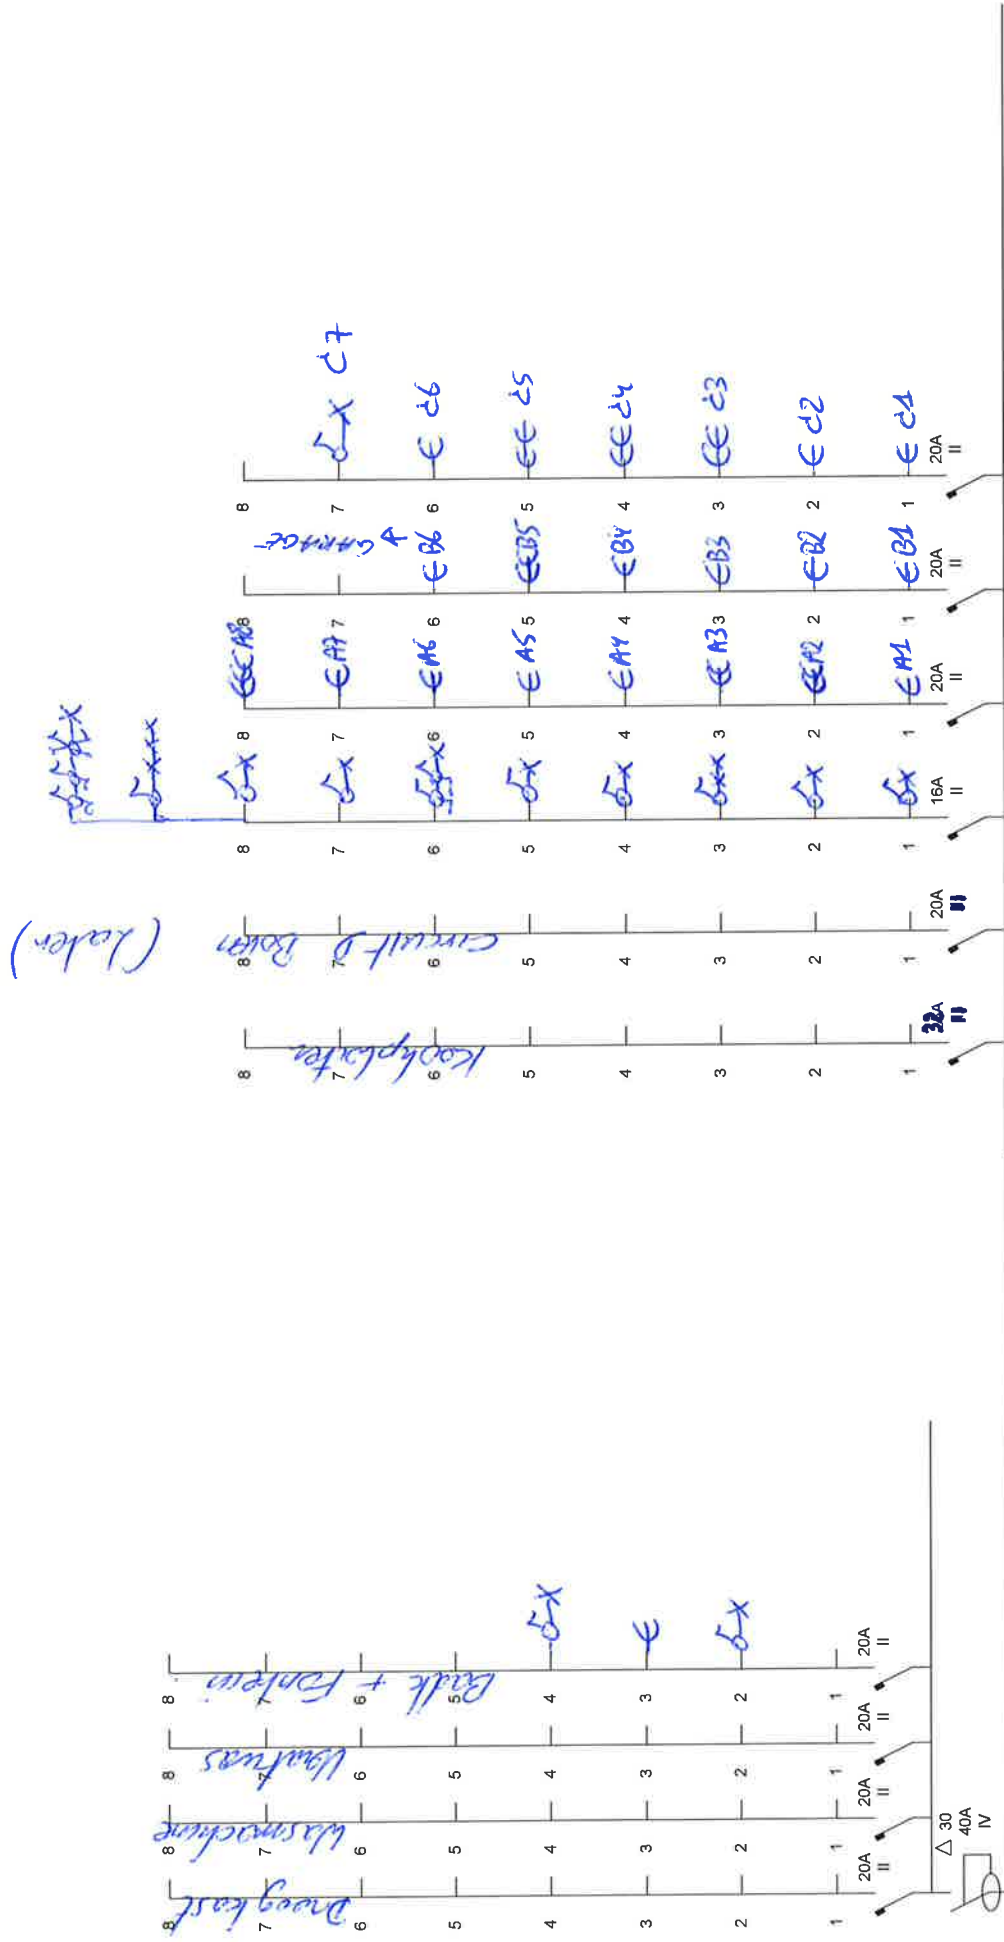
BESCHRIJVING VAN DE INSTALLATIE: de opstellingsschema('s) en het (de) eendraadsschema('s) maken integraal deel uit van dit verslag.

<u>Algem. 40A/0,7A</u>
