## Keuringsverslag van een elektrische laagspanning- en zeer lage spanningsinstallatie

**NIET CONFORM**

Straatnaam: Carnegielaan  
Huisnummer: 48  
Busnummer:  
Postcode: 3500  
Gemeente: HASSELT  
Land: België

Controlebezoek van een oude huishoudelijke elektrische installatie van een wooneenheid bij verkoop op vraag van de verkoper volgens (KB 08/09/2019) - AREI Boek 1- 8.4.2. en 8.2.1. en 4.2.4.3.

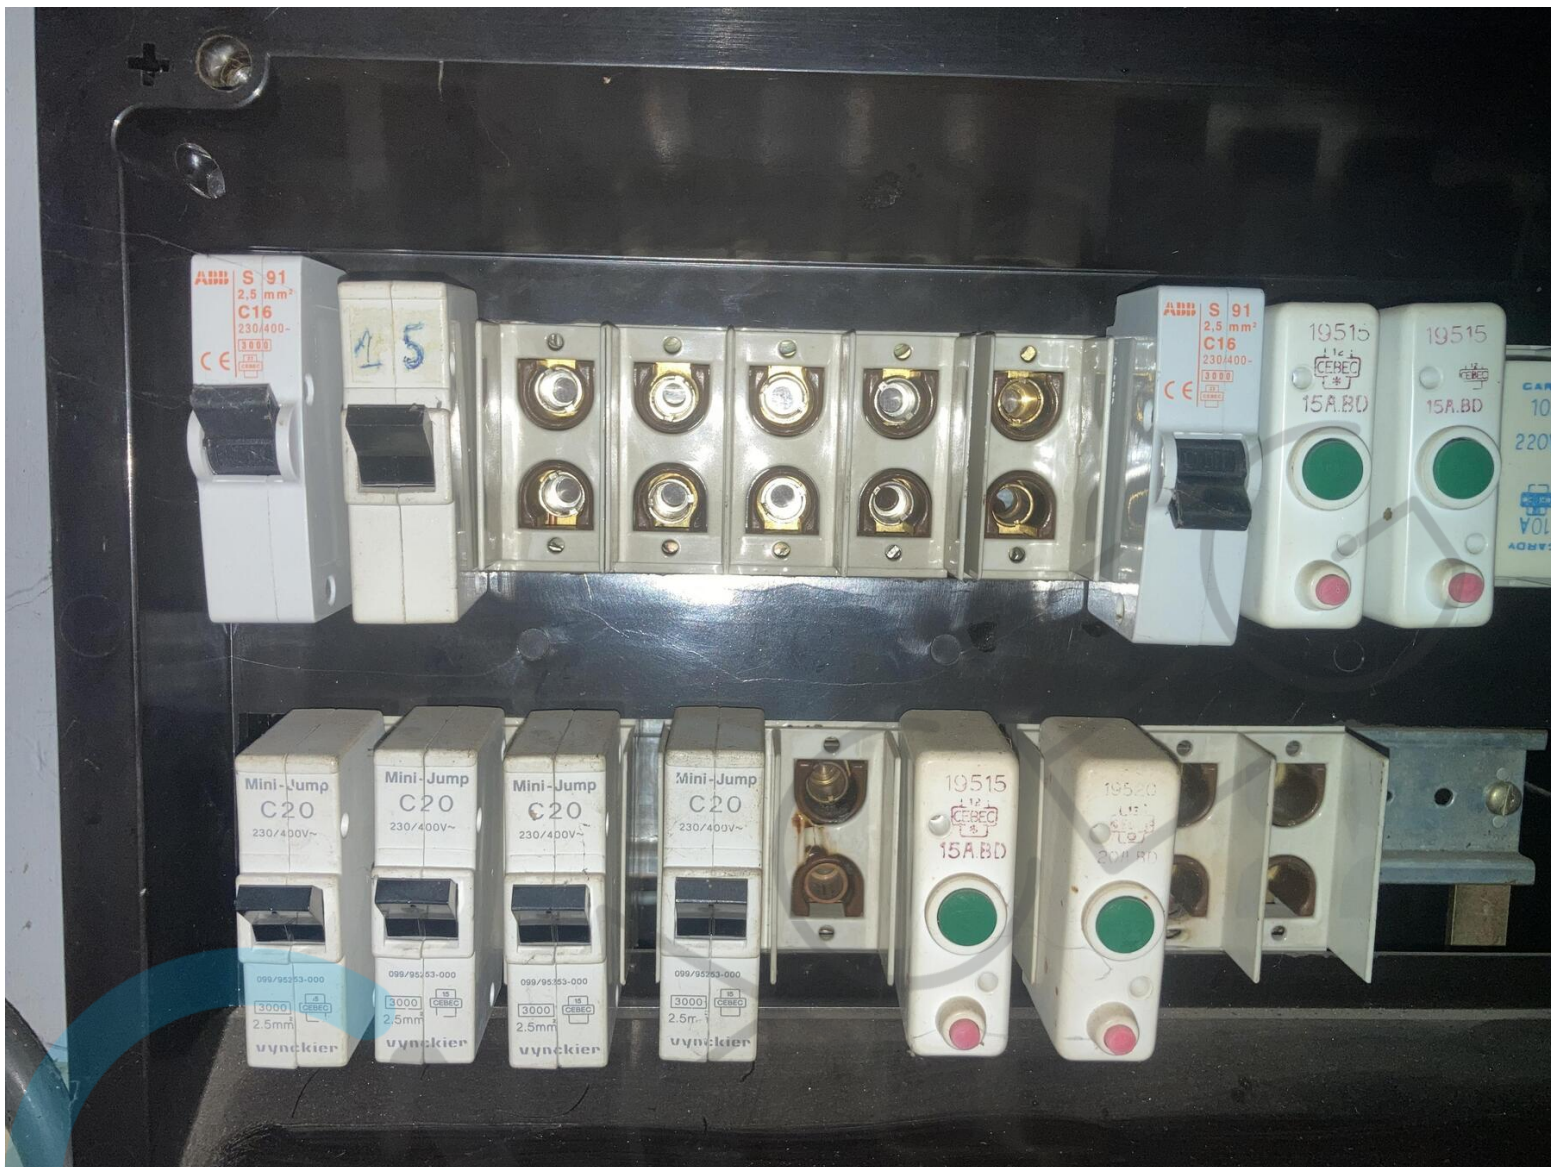
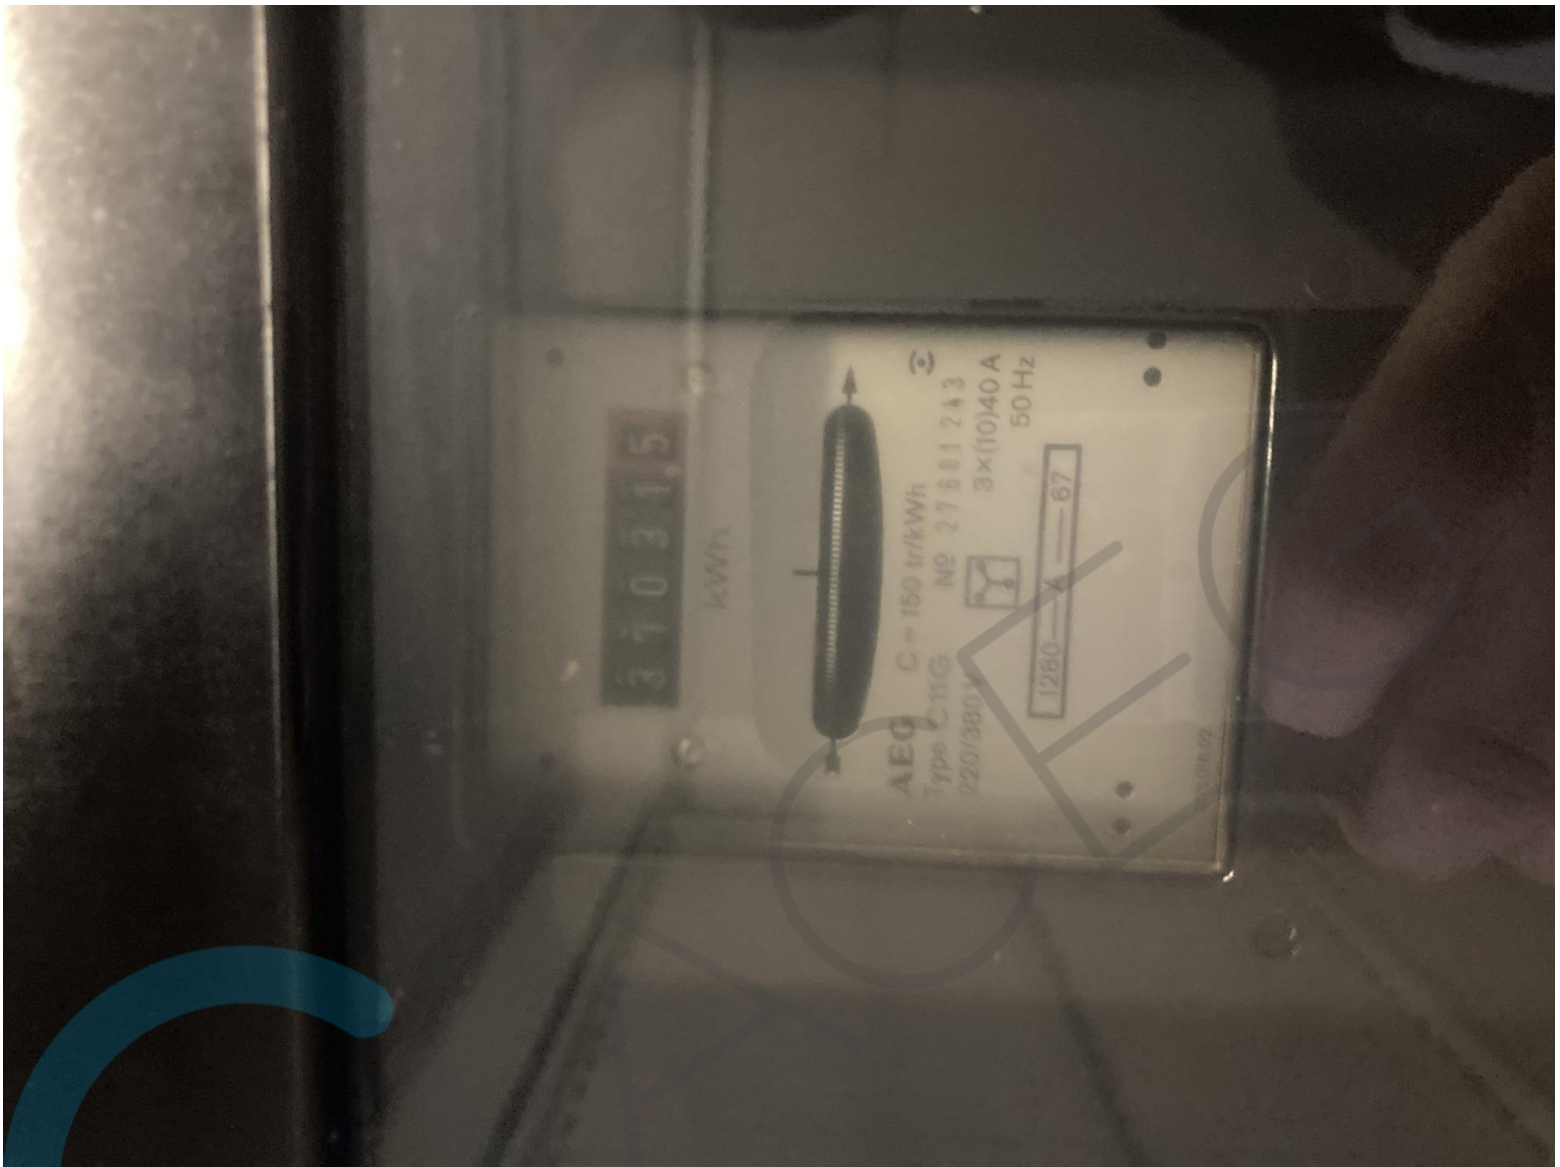
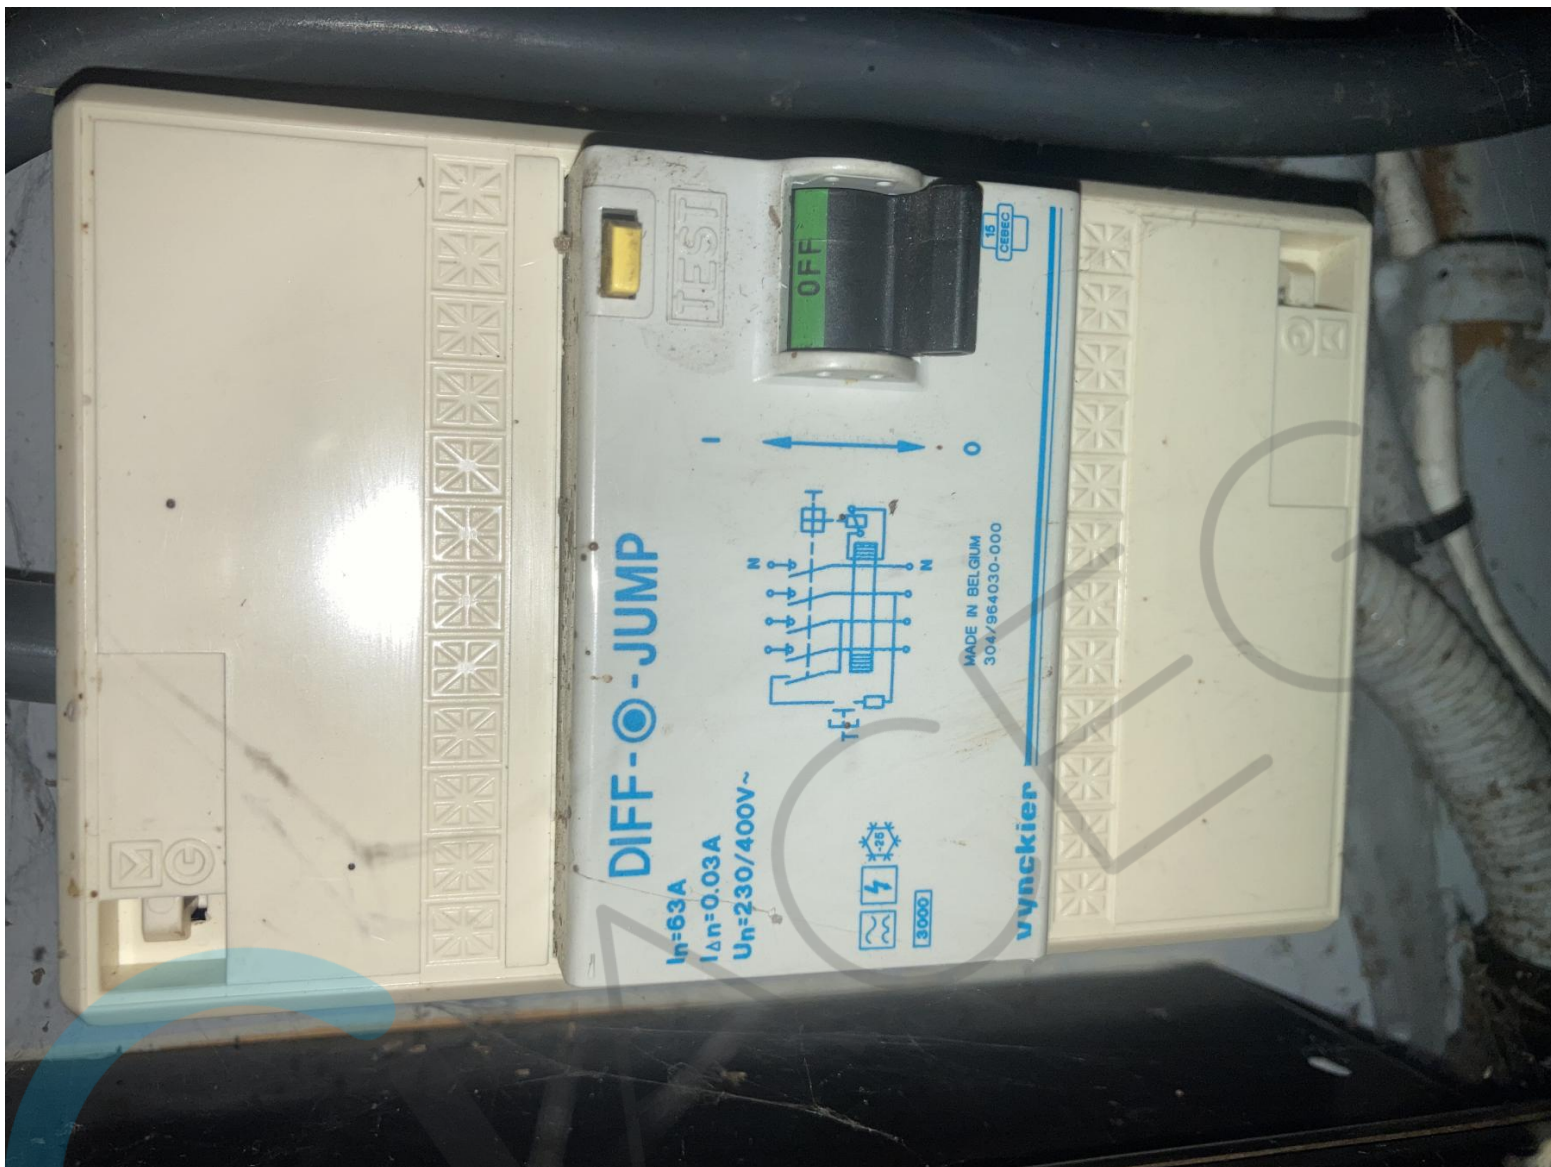
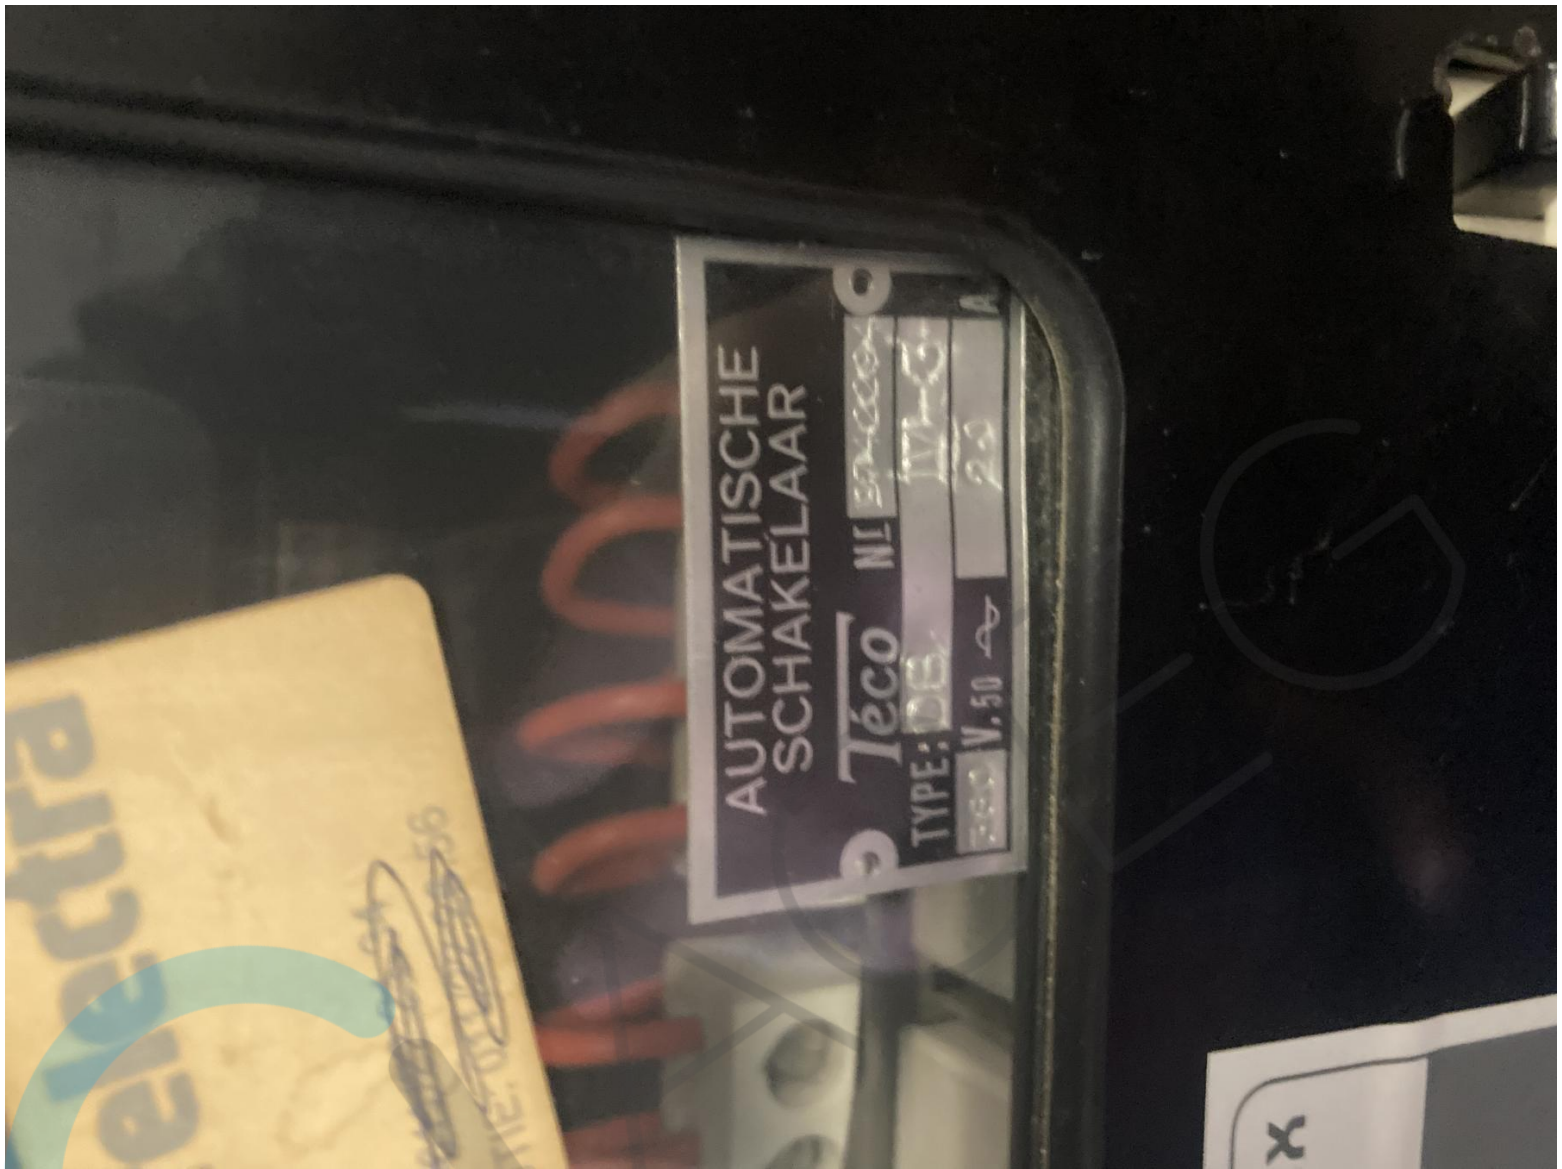
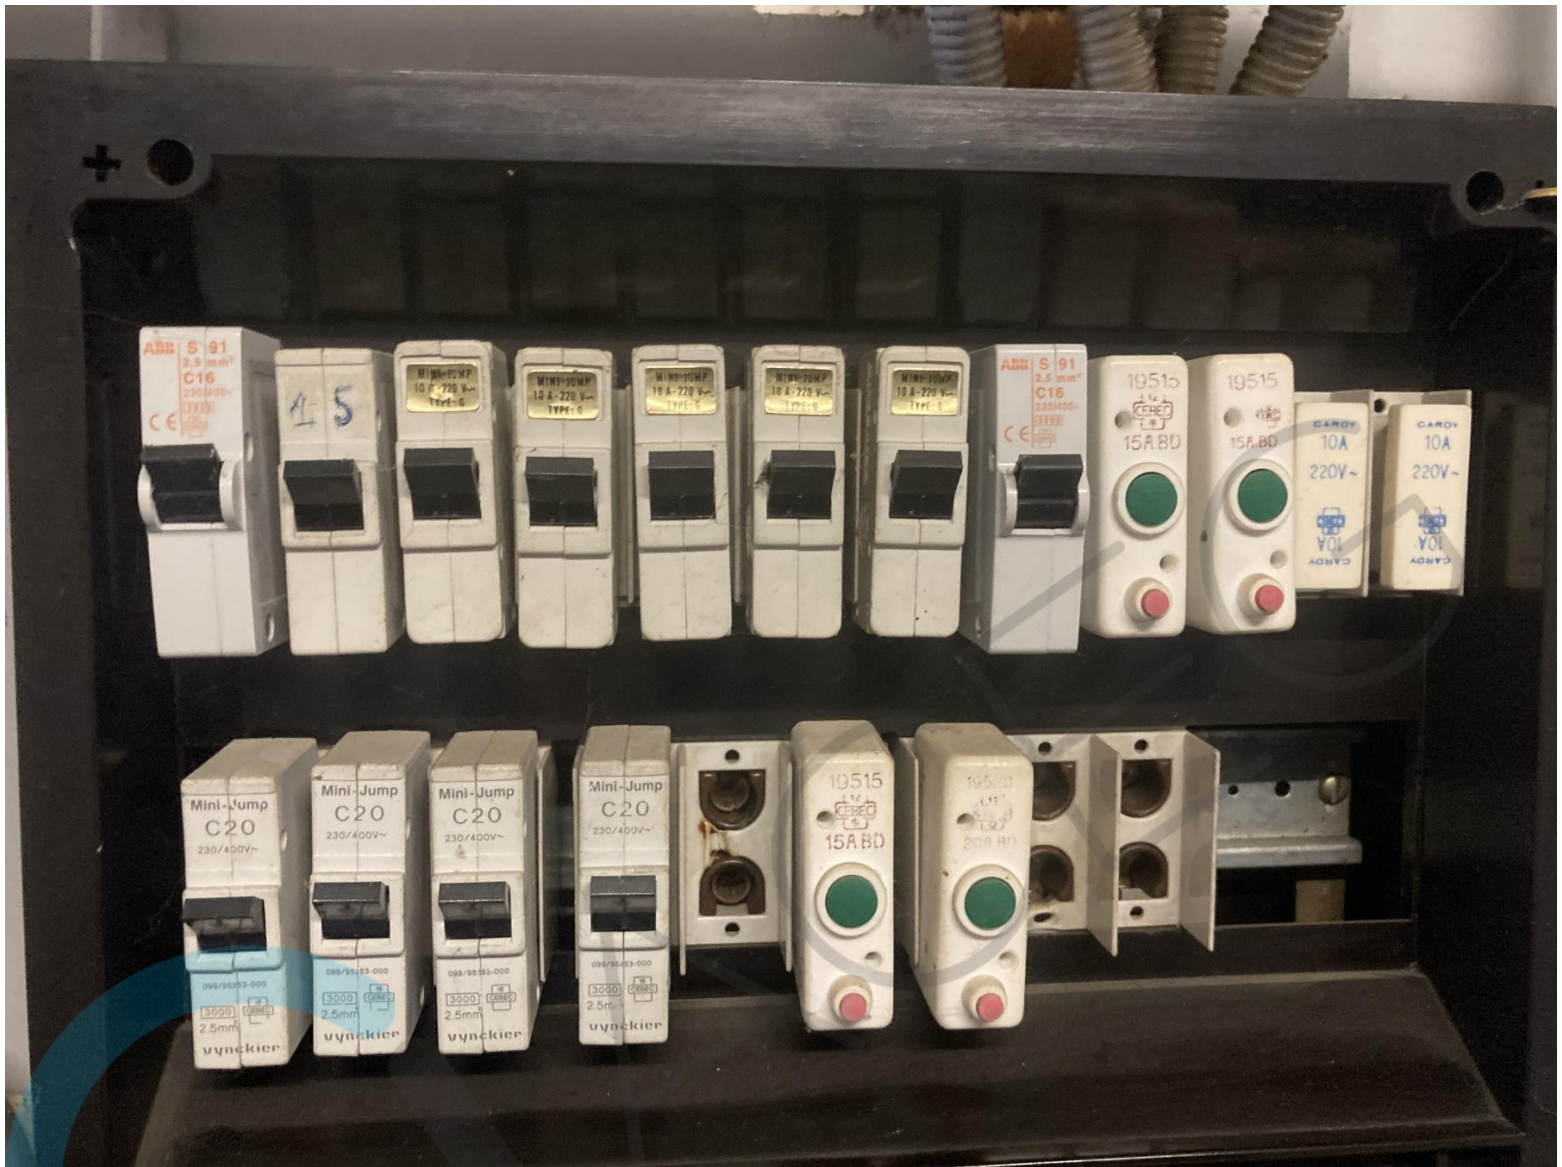
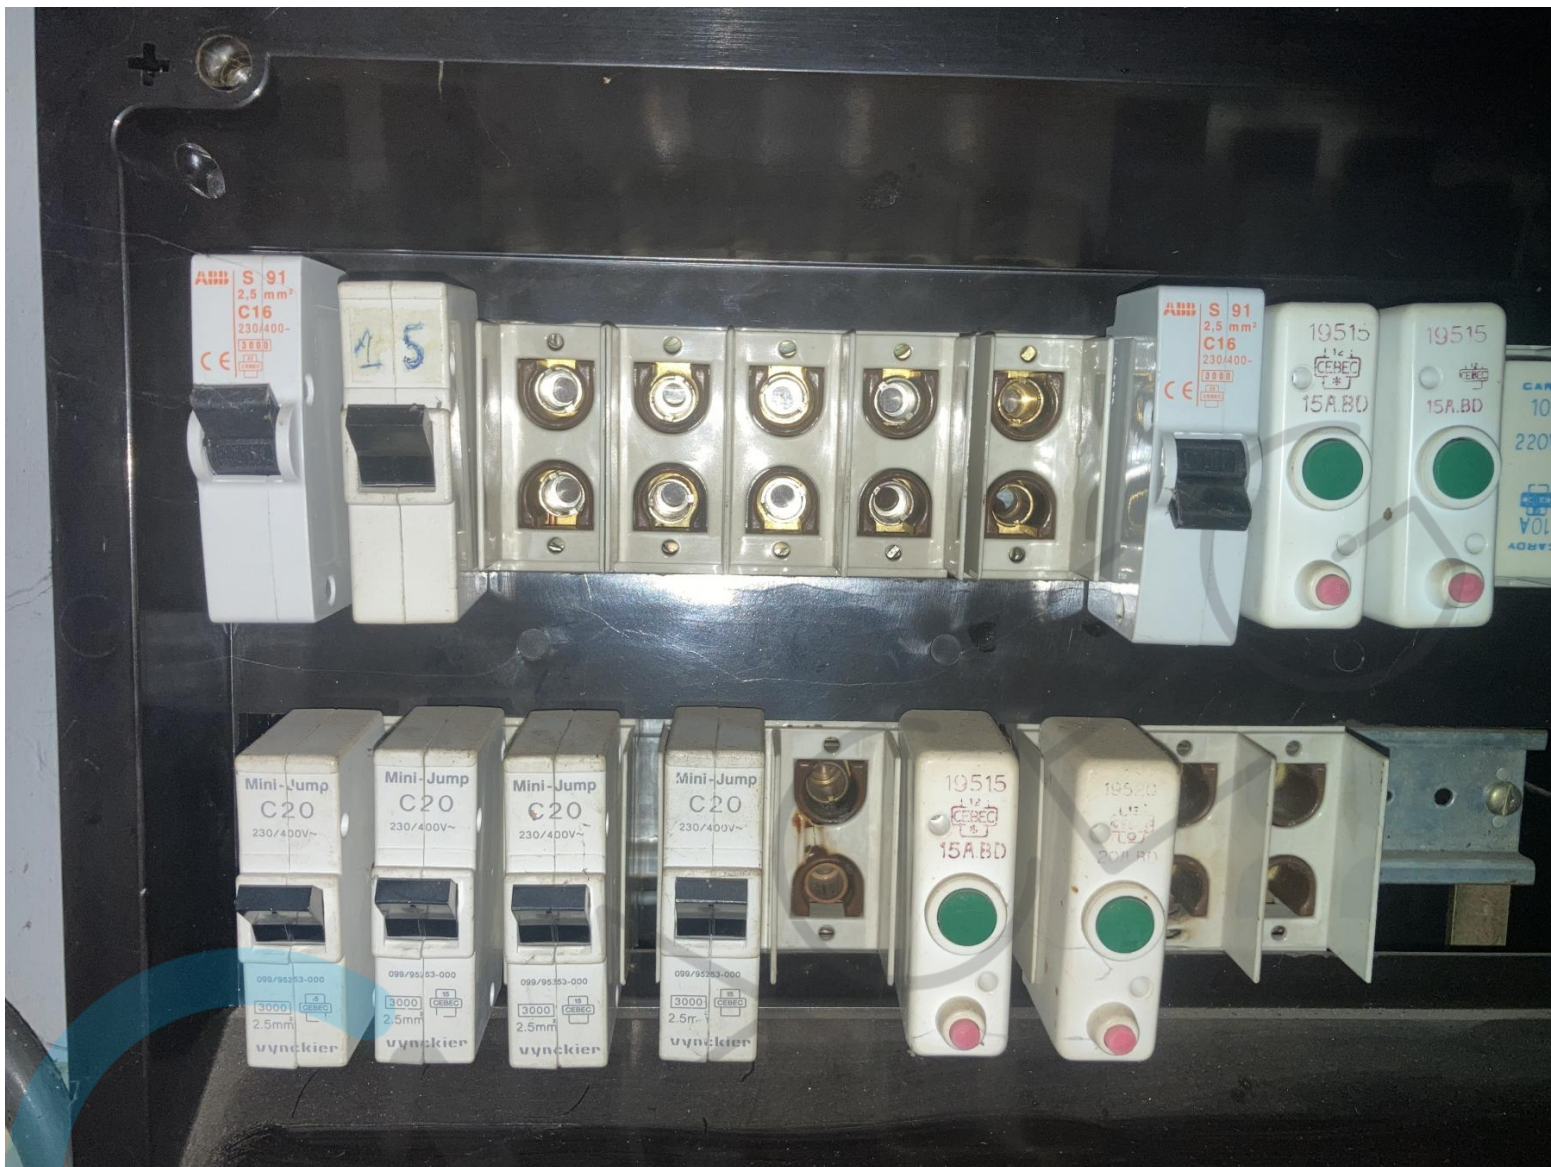
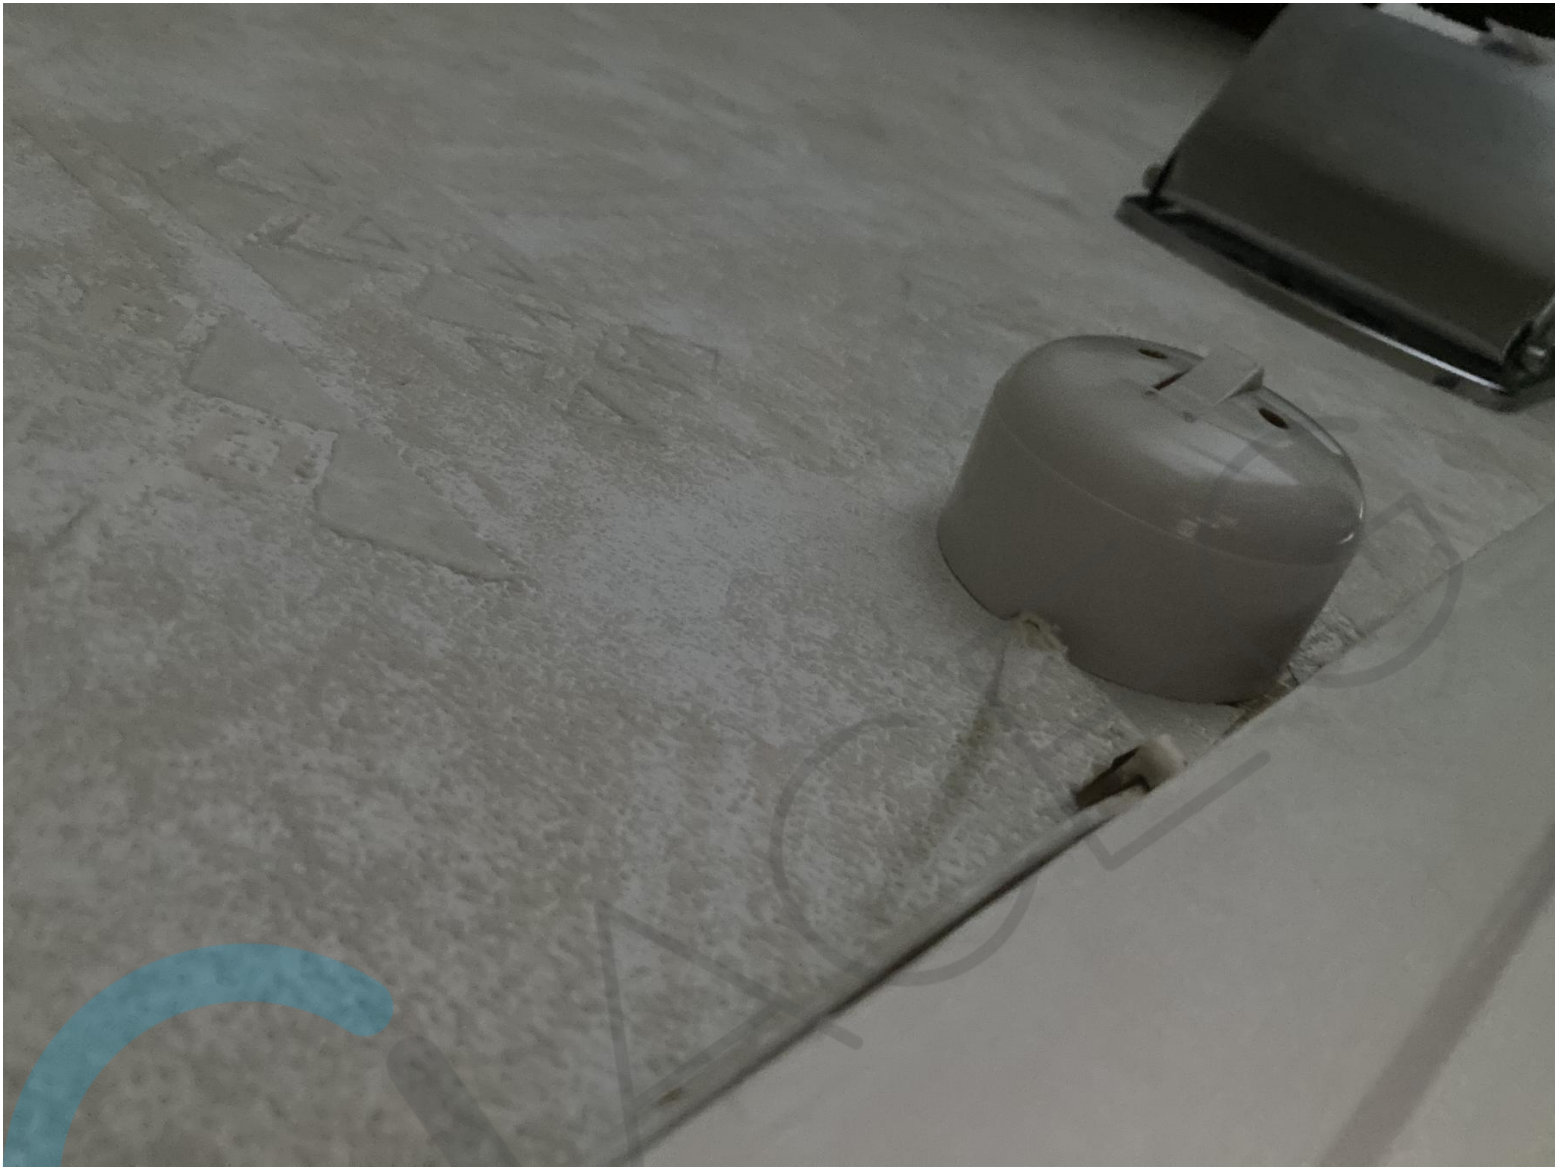
Afbeelding schakel- en verdeelbord:

15.07 Verdeelbord dient vervangen te worden, de beschermingsgraad tegen rechtstreekse aanraking is onvoldoende. (Boek 1 Onderafdeling 4.2.2.3.)

15.09 De genaakbare, naakte onder spanning staande delen zijn onvoldoende afgeschermd. (Boek 1 Afdeling 5.1.4. en 4.2.2.3.)

15.10 Niet gebruikte invoeringen van het verdeelbord zijn niet correct of onvoldoende afgedicht. (Boek 1 Afdeling 5.1.4. en 4.2.2.3.)

17.02 De smeltveiligheidshouders of houders van automatische schakelaars dienen voorzien te worden van kalibreerelementen. (Boek 1 Onderafdeling 5.3.5.5.A.)

17.03 In meerfasige kringen is de smeltveiligheid of 1-polige automaat in de nulgeleider te verwijderenen, te vervangen door alpolige automaten. (Boek 1 Onderafdeling 4.4.4.7.)

nota/note 18 De elektrische installatie is grondig na te zien en conform te maken volgens de voorschriften van het AREI boek 1.
