Rapport d'installation électrique domestique à basse tension et à très basse tension

Référence: 004-20260518-01	Date du contrôle: 18/05/2026
Inspecteur: 004

Nom de propriétaire:	Code EAN:	Inconnu
Adresse d'installation: Herlevingslaan 23 bus 6, 1140 - Evere	Numéro compteur(s):	64348055
	Gestionnaire de réseau de distribution:	Sibelga
Date de mise en service de l'installation:	<input type="checkbox"/> Avant le 01/10/1981 <input checked="" type="checkbox"/> Entre le 01/10/1981 et 01/06/2020 <input type="checkbox"/> Depuis le 01/06/2020	
Type d'installation:	<input checked="" type="checkbox"/> Unité résidentielle <input type="checkbox"/> Installation PV <input type="checkbox"/> Batterie <input type="checkbox"/> Borne de recharge

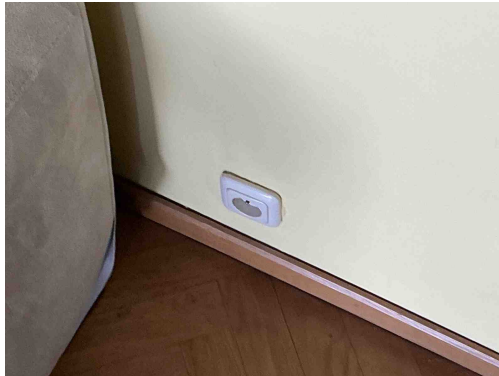
T10 - Certaines prises de courant et/ou interrupteurs ne sont pas fixés correctement. (Livre 1 : 1.4.1.3)
Remarque: E.a. living
