## Keuringsverslag van een elektrische laagspanning- en zeer lage spanningsinstallatie

### NIET CONFORM

Straatnaam Oppum  
Huisnummer 69  
Busnummer  
Postcode 3540  
Gemeente HERK-DE-STAD  
Land België

Controlebezoek van een huishoudelijke installatie volgens (KB 08/09/2019) - AREI Boek 1- 6.5. en 4.2.4.3.  
Spanning: 1N400V  
Aantal kringen: 10  
Meter / bord verbinding: 10 mm<sup>2</sup>  
Max beveiliging: 40 A

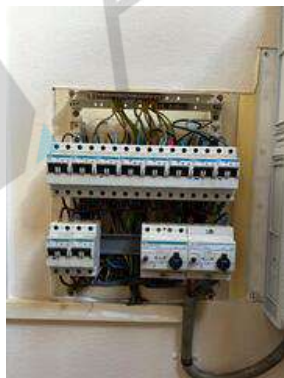
Afbeelding schakel- en verdeelbord:

| Aantal kringen | Curve | Bescherming IN (A) | (andere) | P | Sectie (mm²) |
|---|---|---|---|---|---|
| Visueel nazicht (algemeen) | NOK | Directe aanraking | OK | Indirecte aanraking | NOK |
| Aansluitingen | NOK | schema in bijlage door Aceg vzw | NA | | |
| Equipotentiale verbindingen | NOK | Doorsnede geleiders | OK | | |
| Continuïteit | NOK | Verlichting / toestellen | NVT | | |

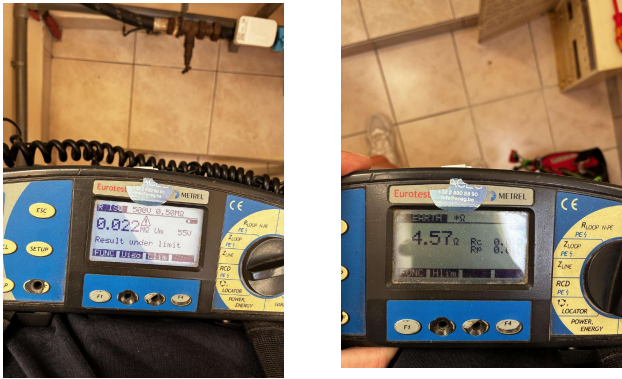
Ri algemeen: 0.022 MΩ

RE: 4.57 Ω

NOK

OK
