### IDENTIFICATION DE L'HABITATION

**Adresse** Avenue des Dix Arpents, 52  
1200 Woluwe-Saint-Lambert

**Maison unifamiliale**

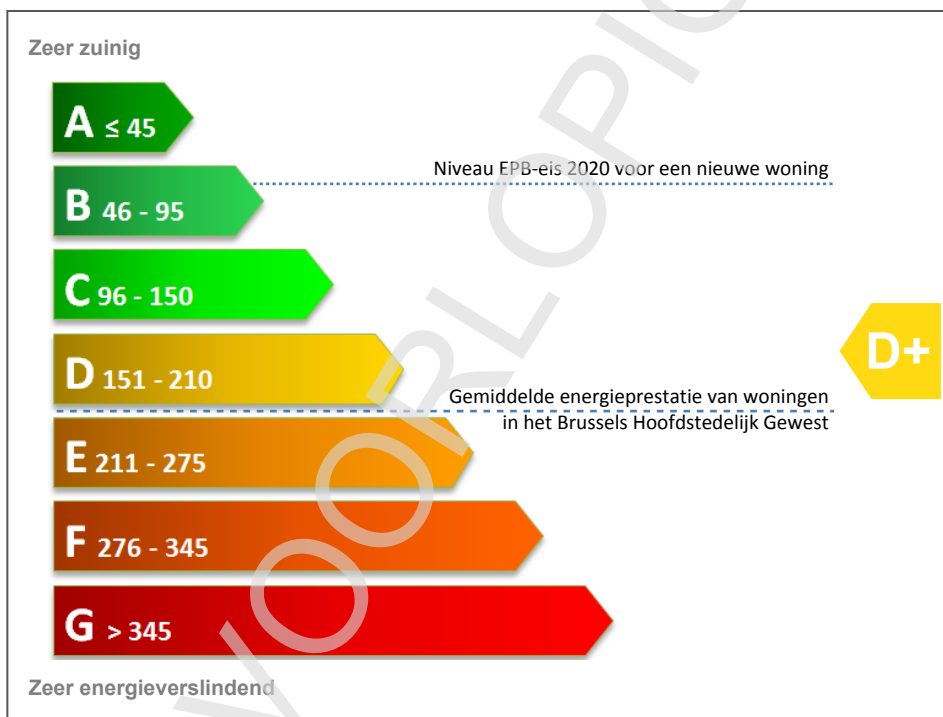
### Energieklasse

Jaarlijks primair energieverbruik per m <sup>2</sup>	155	[kWhPE/(m <sup>2</sup> .jaar)]
Totaal primair energieverbruik per jaar	33.423	[kWhPE/jaar]
