Energieprestatiecertificaat

Niet-residentiële eenheid (oppervlakte \leq 500 m²)

Diestersteenweg 206 bus 21, 3510 Hasselt

certificaatnummer: 20230818-0002967103-KNR-1

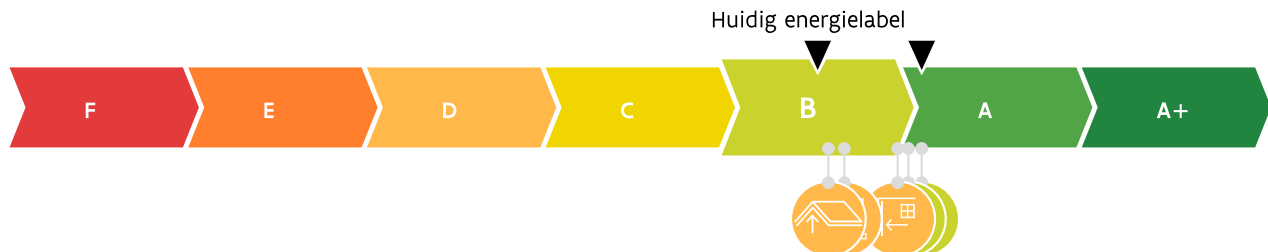
Indicatief label na renovatiewerken

Als u beslist om uw eenheid stapsgewijs te renoveren in de hierboven gesuggereerde volgorde, geeft de onderstaande energieschaal een overzicht van waar uw eenheid zich na elke stap zal bevinden op de energieschaal. Verandert u de volgorde, dan verandert ook de impact van elke maatregel. Dat kan hier niet weergegeven worden. Bij de plaatsing van een installatie op zonne-energie zal het energielabel nog verder verbeteren.
