# Asbestinventarisatietest

Dorpsstraat 20, 3720 Hasselt

Attestnummer : 20260413-000065.000

Uitgegeven op : 13.04.2026

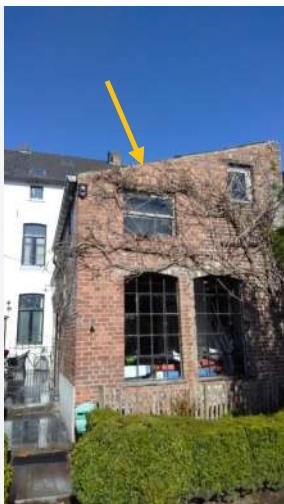
Overzichtsfoto

Het asbestmateriaal valt onder de mijlpaal van 2034.

**Dringend verwijderen**

- Verwijder dit asbestmateriaal zo snel mogelijk. Volg de toestand goed op.
- Hemelwater dat afspoelt van asbestcement daken of gevels kan asbestdeeltjes bevatten. Gebruik het enkel voor gesloten circuits (bv. spoelen toiletten). Reinig na het vervangen van het dak of de gevel de dakgoten en regenwaterput of -ton om asbesthoudend sediment of slib te verwijderen
- Voer bijkomende staalname(s) uit.

- Eenvoudige handelingen: mag via doe-het-zelf of door werknemer(s) met opleidingsattest eenvoudige handelingen  
In één geheel verwijderen, dubbel verpakken en afvoeren naar het containerpark. Fixeer of bevochtig de toepassing steeds vóór en tijdens de verwijdering. De toepassing mag niet breken en stofvorming moet vermeden worden.

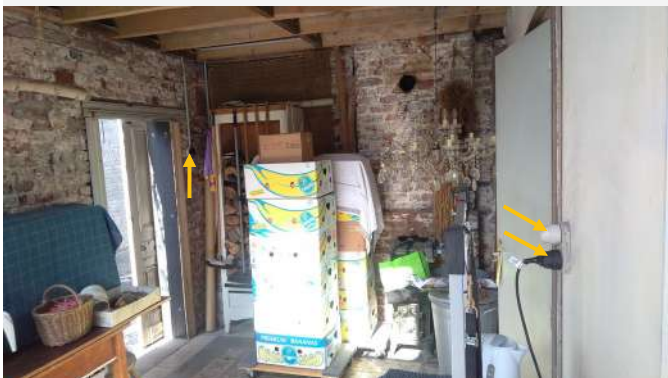
Overzichtsfoto

Beschrijving	Bakelieten schakelaars
Omgeving	Binnen
Primaire drager	Communicatie en elektrische infrastructuur en uitrusting
Asbestmateriaal	Plaat, paneel, tablet - Type Bakeliet
Bindmiddel van asbestmateriaal	Kunststof of -hars
Gebondenheid op basis van bindmiddel	Hecht
Hoeveelheid (oppervlakte - dikte - aantal)	<ul style="list-style-type: none"><li>• 0,01 m<sup>2</sup> - 0,40 cm - 6 stuks</li></ul>
Totaal volume	< 0,001 m <sup>3</sup>
Eenvoudig bereikbaar	Ja
Bevestigingswijze	<ul style="list-style-type: none"><li>• Geschroefd</li></ul>
Identificatiemethode	<p>De asbestdeskundige beoordeelt het materiaal als asbestverdacht en dus asbesthoudend, en dit zonder monstername.</p> <p>Motivatie: De monstername brengt andere schade aan dan schade die inherent is aan de monstername.</p>
Destructieve handeling voor identificatie	Nee

- Eenvoudige handelingen: mag via doe-het-zelf of door werknemer(s) met opleidingsattest eenvoudige handelingen  
In één geheel verwijderen, dubbel verpakken en afvoeren naar het containerpark. Fixeer of bevochtig de toepassing steeds vóór en tijdens de verwijdering. De toepassing mag niet breken en stofvorming moet vermeden worden.

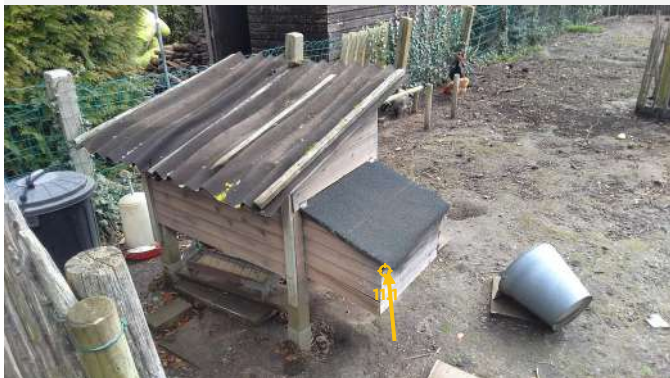
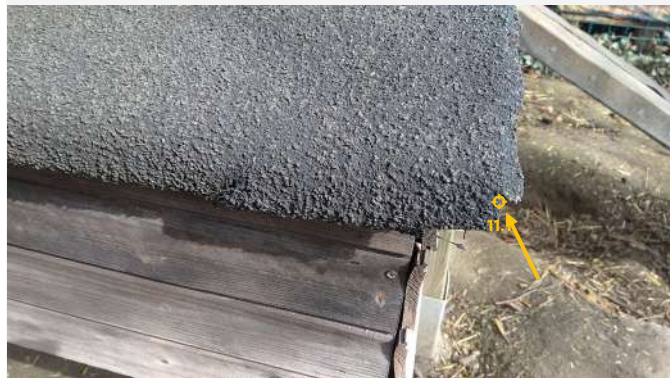
## Fiche 11: Roofing (kippenhok)

Geen asbest

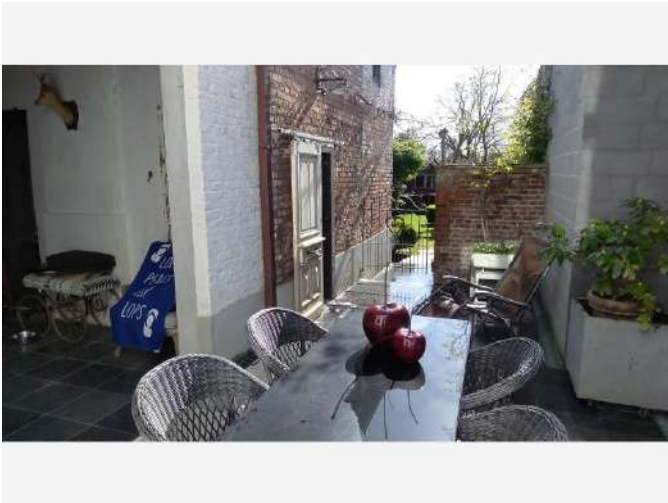
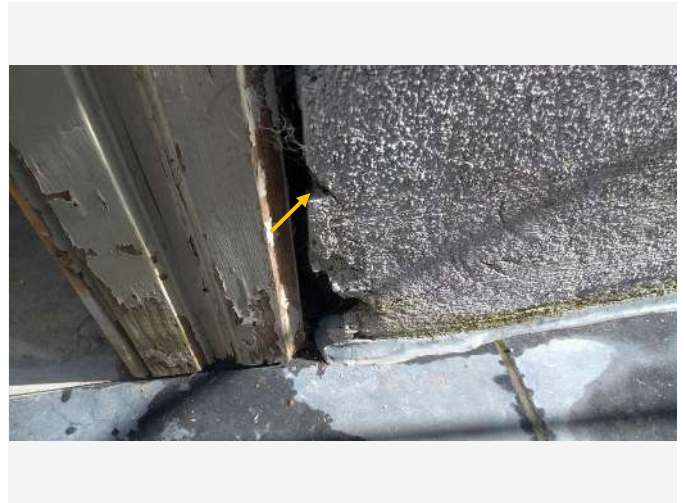
## Fiche 12: Cementering (binnenkoer)

Geen asbest

#	Type	Referentie	Resultaat
12.1	Mengmonster	MM-05	Geen asbest

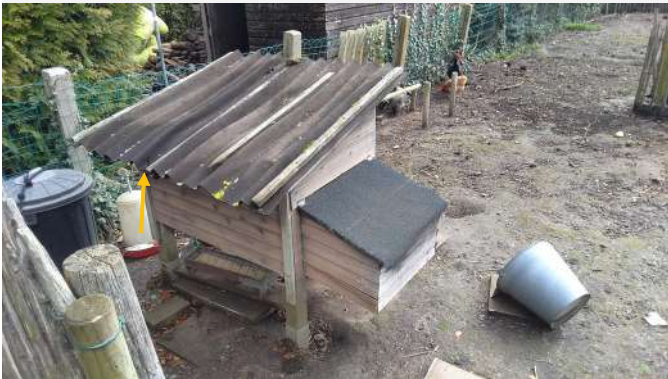
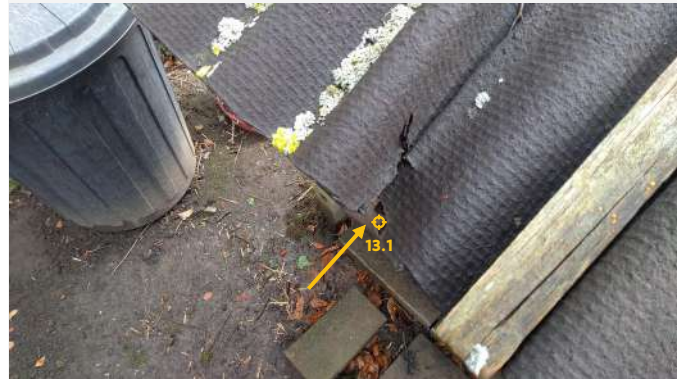
## Fiche 13: Golfplaten met bitumen (kippenhok)

Geen asbest

#	Type	Referentie	Resultaat
13.1	Puntmonster	MM-07	Geen asbest

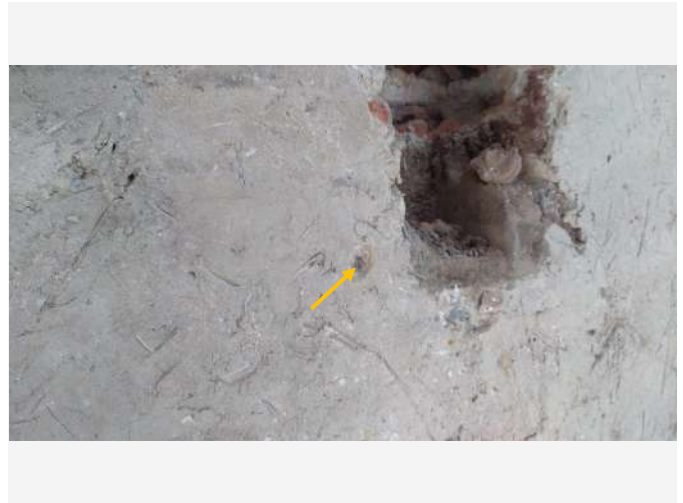
Geen asbest

#	Type	Referentie	Resultaat
16.1	Mengmonster	MM-04	Geen asbest

<b>Beschrijving</b>	Pleisterwerk muren (oude pleister atelier)
<b>Omgeving</b>	Binnen
<b>Primaire drager</b>	Binnenwand
<b>Bindmiddel van materiaal</b>	Gips - kalk
<b>Gebondenheid op basis van bindmiddel</b>	Niet-hechtgebonden
<b>Hoeveelheid (oppervlakte - dikte - aantal)</b>	• 30,00 m <sup>2</sup> - 1,00 cm - 1 stuk
<b>Totaal volume</b>	0,30 m <sup>3</sup>
<b>Identificatiemethode</b>	Een monstername door de asbestdeskundige met laboanalyse door een asbestlabo.
<b>Destructieve handeling voor identificatie</b>	Nee
<b>Opmerking</b>	Het pleisterwerk van de muren met oud pleisterwerk werd apart bemonsterd in het atelier.

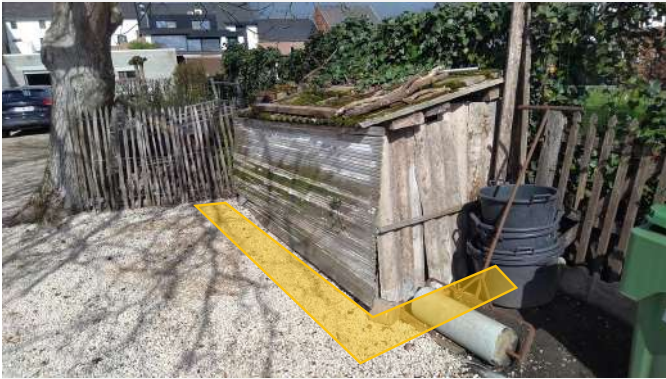
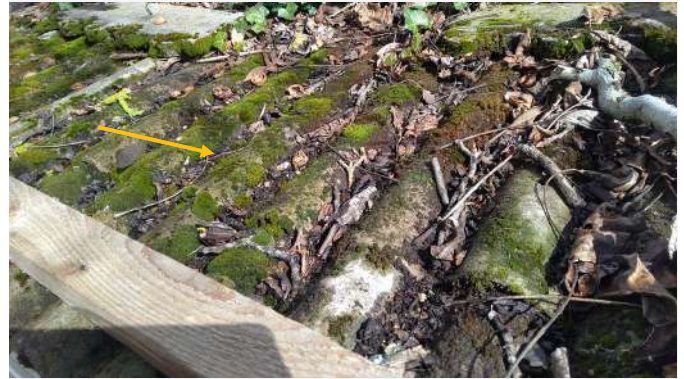
## Afdruipzones/afvloeizones

Afspoelend regenwater kan asbestdeeltjes van verweerde asbestcementen dak- of gevelbekleding meenemen naar de bodem. De asbestdeeltjes in de bodem vormen een laag risico: bodempartikels houden de asbestdeeltjes voldoende vast om gezondheidsrisico's te vermijden. Door deze asbesthoudende bodemzone zorgvuldig te beheren, vermijdt u gezondheidsrisico's.

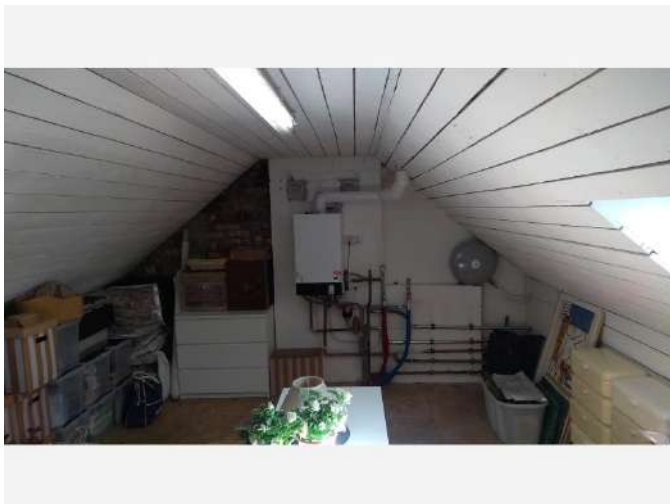
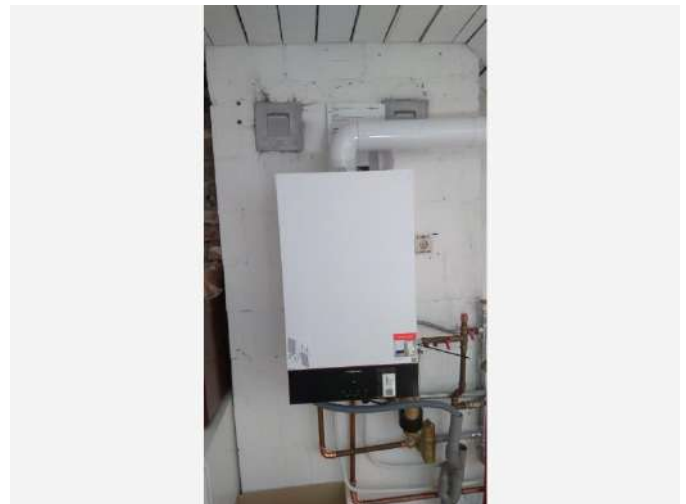
### Fiche 23: Geen leidingisolatie met gips zichtbaar

Beschrijving	Notitie	Terug te vinden op plannen
Fiche 23: Geen leidingisolatie met gips zichtbaar	Er werd geen leidingisolatie met gips vastgesteld.	-
Fiche 24: Geen liftinfrastructuur aanwezig	Geen liftinfrastructuur aanwezig.	-
