# Asbestinventarisatetest

Grotesteenweg 87, 2440 Geel

Attestnummer : 20260610-000006.000

Uitgegeven op : 10.06.2026

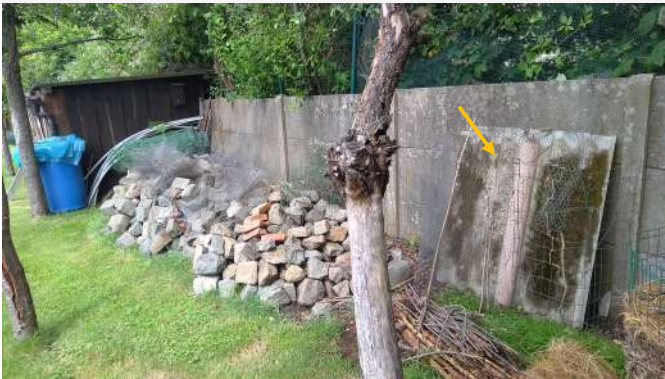
Overzichtsfoto

| Identificatiemethode | De asbestdeskundige beoordeelt het materiaal als asbestverdacht en dus asbesthoudend, en dit zonder monsternamen. |

- Eenvoudige handelingen: mag via doe-het-zelf of door werknemer(s) met opleidingsattest eenvoudige handelingen  
In één geheel verwijderen, dubbel verpakken en afvoeren naar het containerpark. Fixeer of bevochtig de toepassing steeds vóór en tijdens de verwijdering. De toepassing mag niet breken en stofvorming moet vermeden worden.

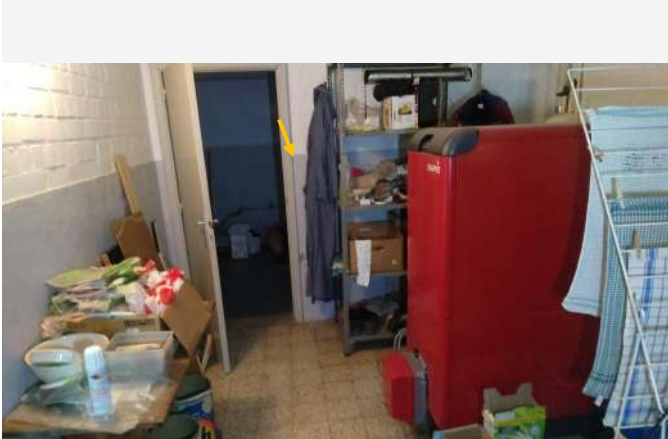
## Fiche 17: Cementering (kelder)

Geen asbest

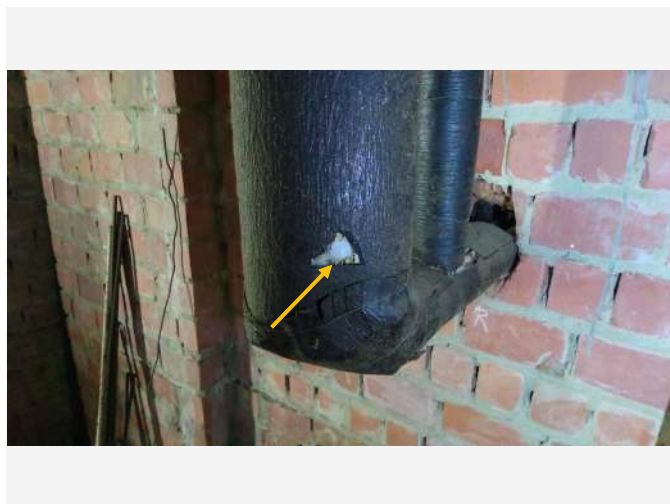
## Fiche 18: Leidingisolatie bitumen (kelder)

Geen asbest

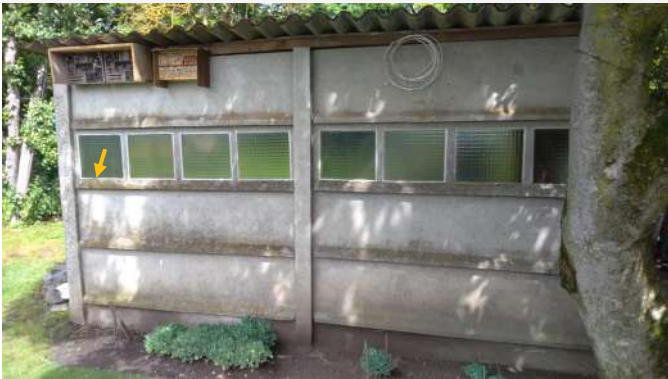
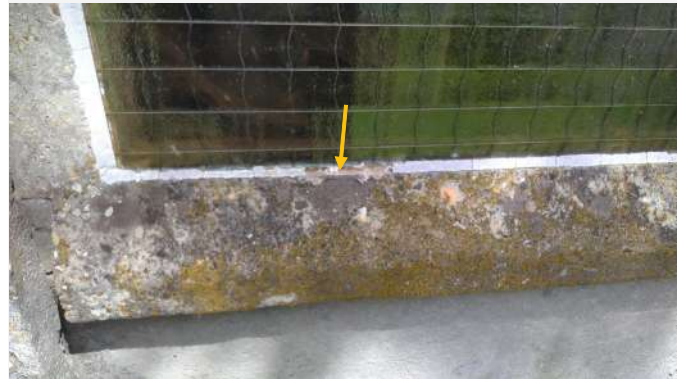
## Fiche 21: Mastiek (ramen tuingebouw 1)

Geen asbest
