# Asbestinventarisatetest

Veldstraat 183, 3511 Hasselt

Attestnummer : 20260709-000315.000

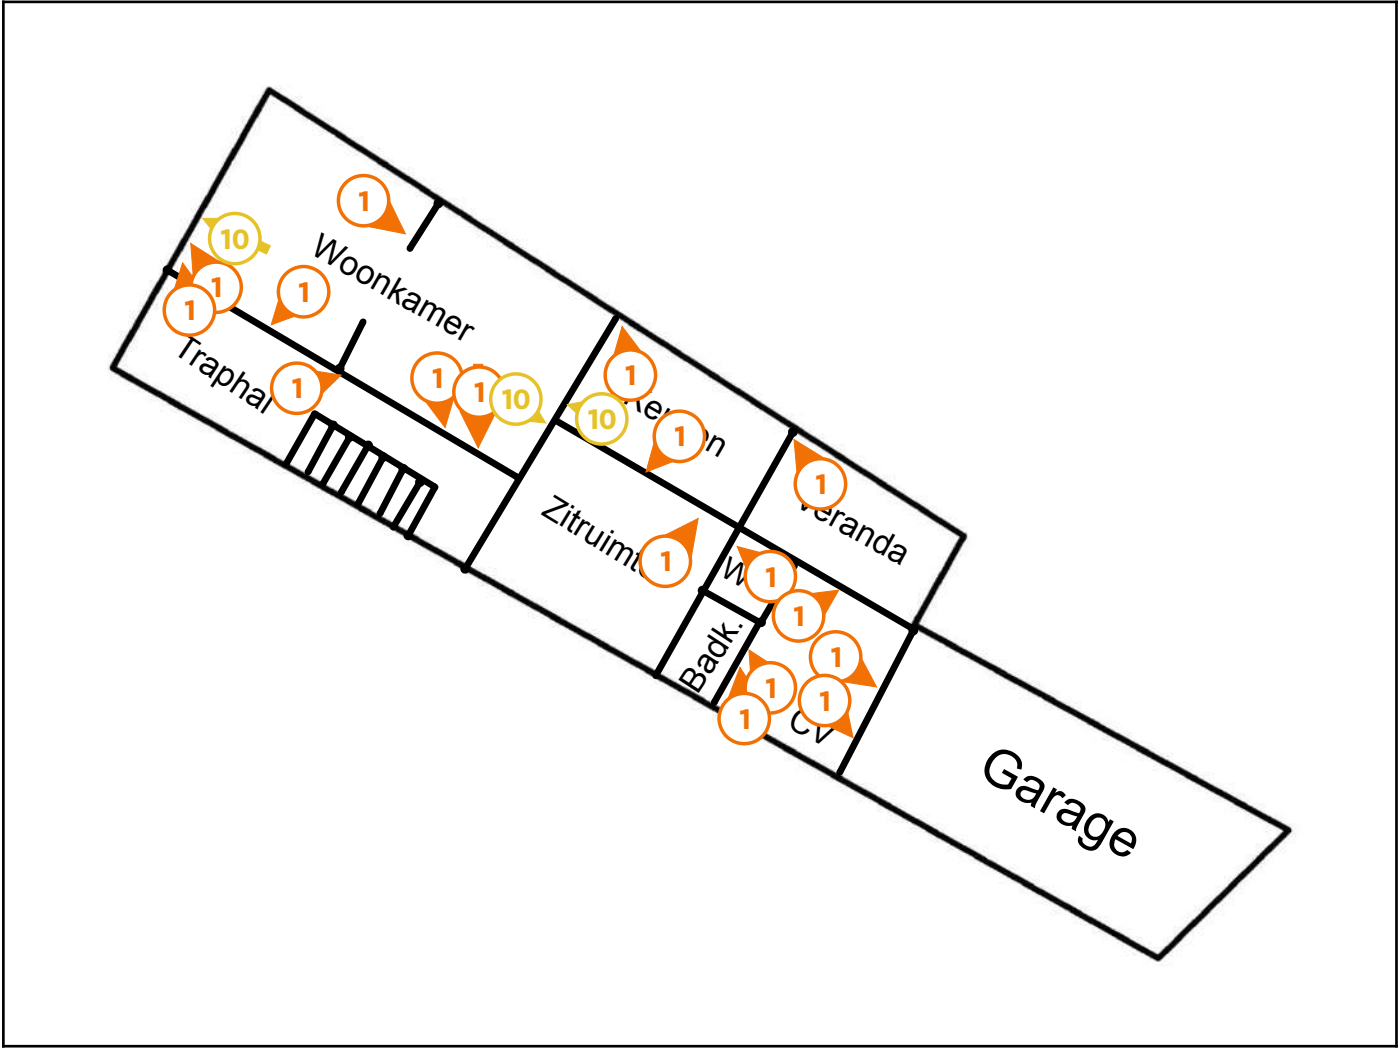
# Plan 1.15: Gelijkvloers

| Beschrijving | Type | Actie |
|---|---|---|
| 10. Bakeliet radiatorknoppen | Asbestmateriaal | Zorgvuldig beheren |

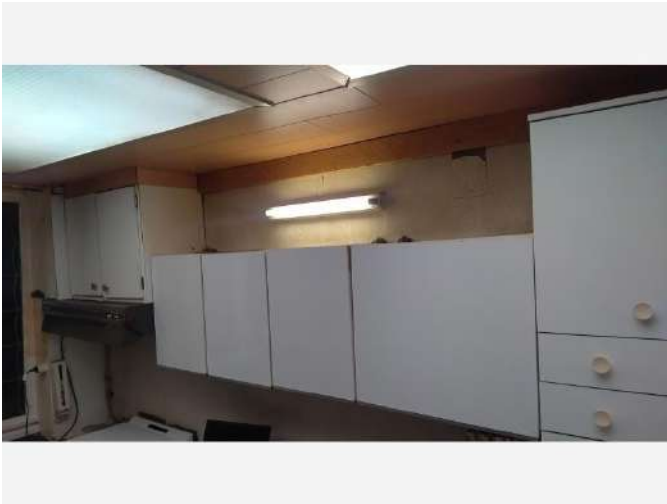
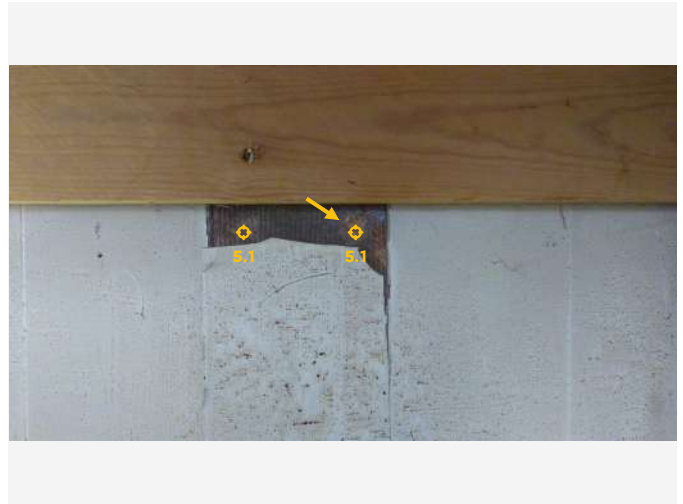
| Opmerking | Dit oorspronkelijk vloerzeil bevindt zich onder een (niet-verdachte) vloerbekleding in de zitruimte. |

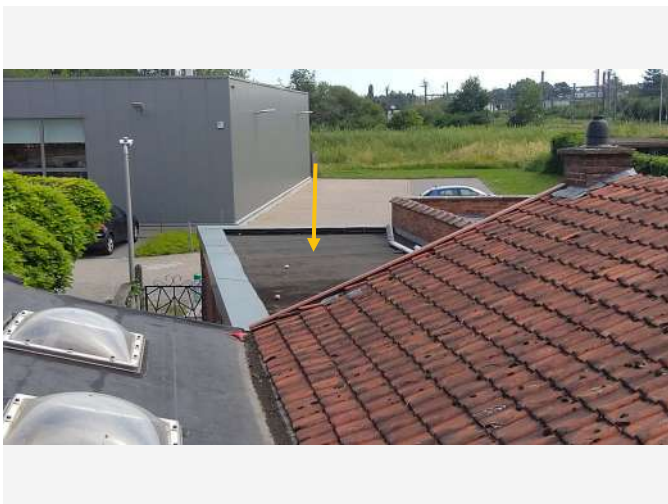
| Identificatiemethode | Een monsternamen door de asbestdeskundige met laboanalyse door een asbestlabo. |

- Eenvoudige handelingen: mag via doe-het-zelf of door werknemer(s) met opleidingsattest eenvoudige handelingen  
In één geheel verwijderen, dubbel verpakken en afvoeren naar het containerpark. Fixeer of bevochtig de toepassing steeds vóór en tijdens de verwijdering. De toepassing mag niet breken en stofvorming moet vermeden worden.

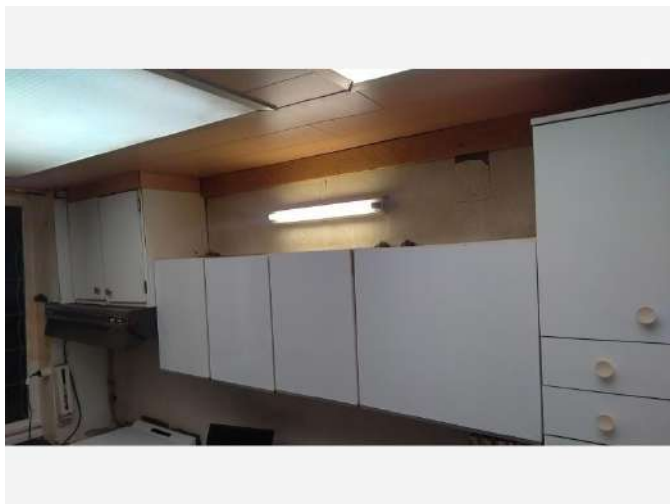
| Identificatiemethode | <p>De asbestdeskundige beoordeelt het materiaal als asbestverdacht en dus asbesthoudend, en dit zonder monsternamen.</p> <p>Motivatie: De materialen behoren niet toe aan de eigenaar voor wie de asbestdeskundige de asbestinventaris uitvoert.</p> |

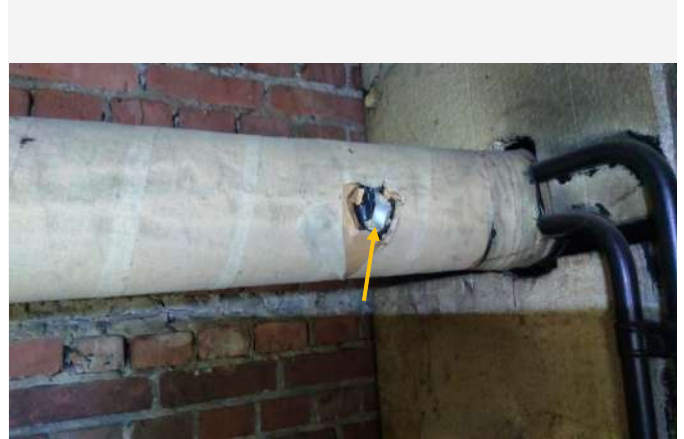
## Fiche 15: Leidingisolatie (cv-ruimte)

Geen asbest

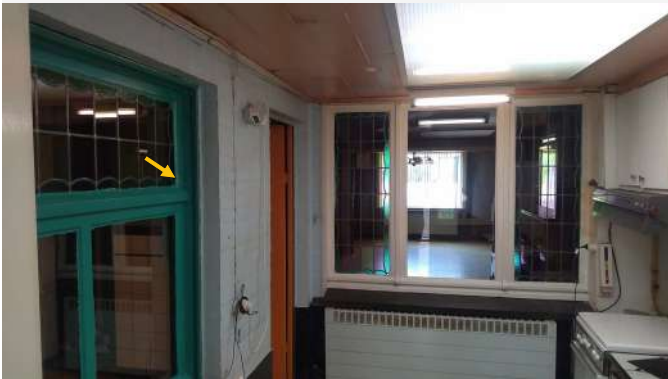
## Fiche 16: Mastiek (oude ramen)

Geen asbest

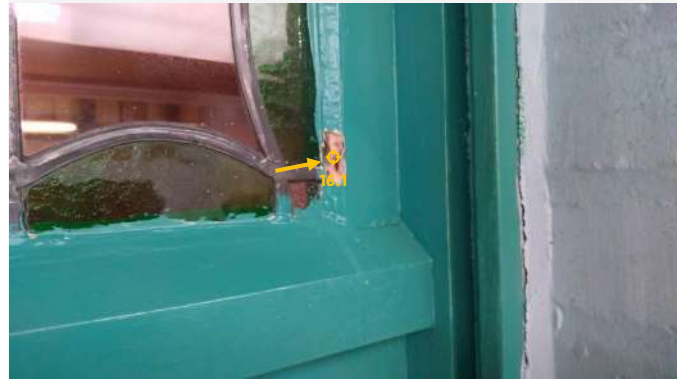
Detailfoto

Geen asbest

| Beschrijving | Mastiek (oude ramen) |

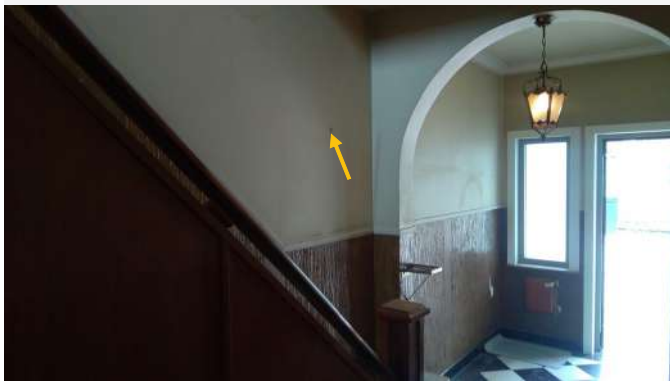
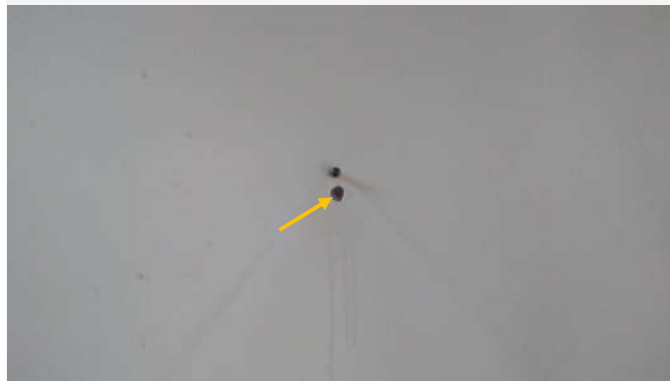
## Fiche 17: Pleisterwerk muren

Geen asbest

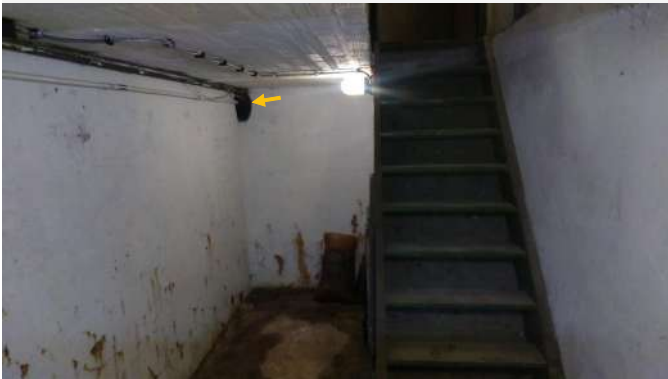
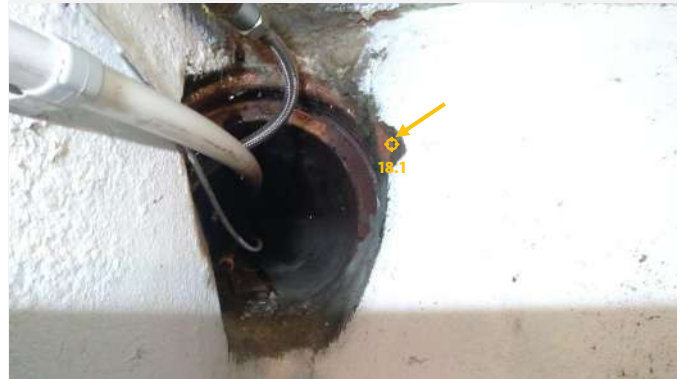
## Fiche 18: Cementering (kelder)

Geen asbest

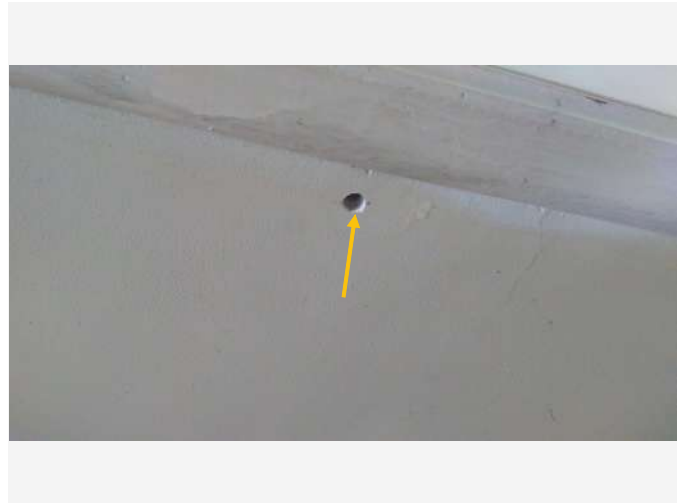
## Fiche 20: Pleisterwerk plafonds

Geen asbest

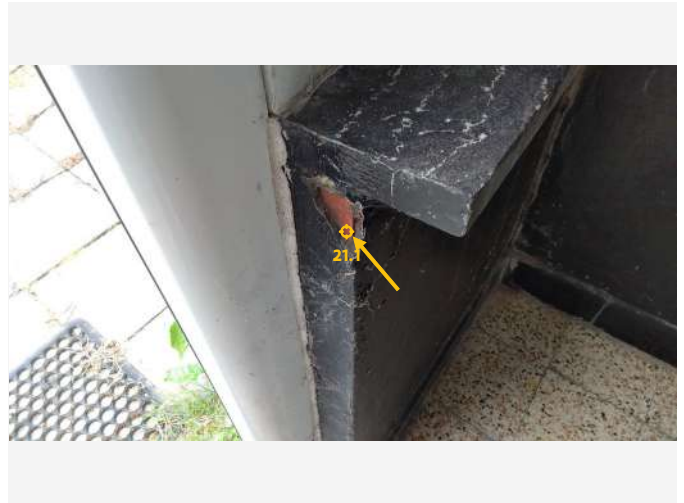
## Fiche 21: Cementering (keuken/veranda)

Geen asbest
